Asbestinventarisatiet

Hekkergerstraat 26, 9260 Wichelen

Voorbereidingsattest

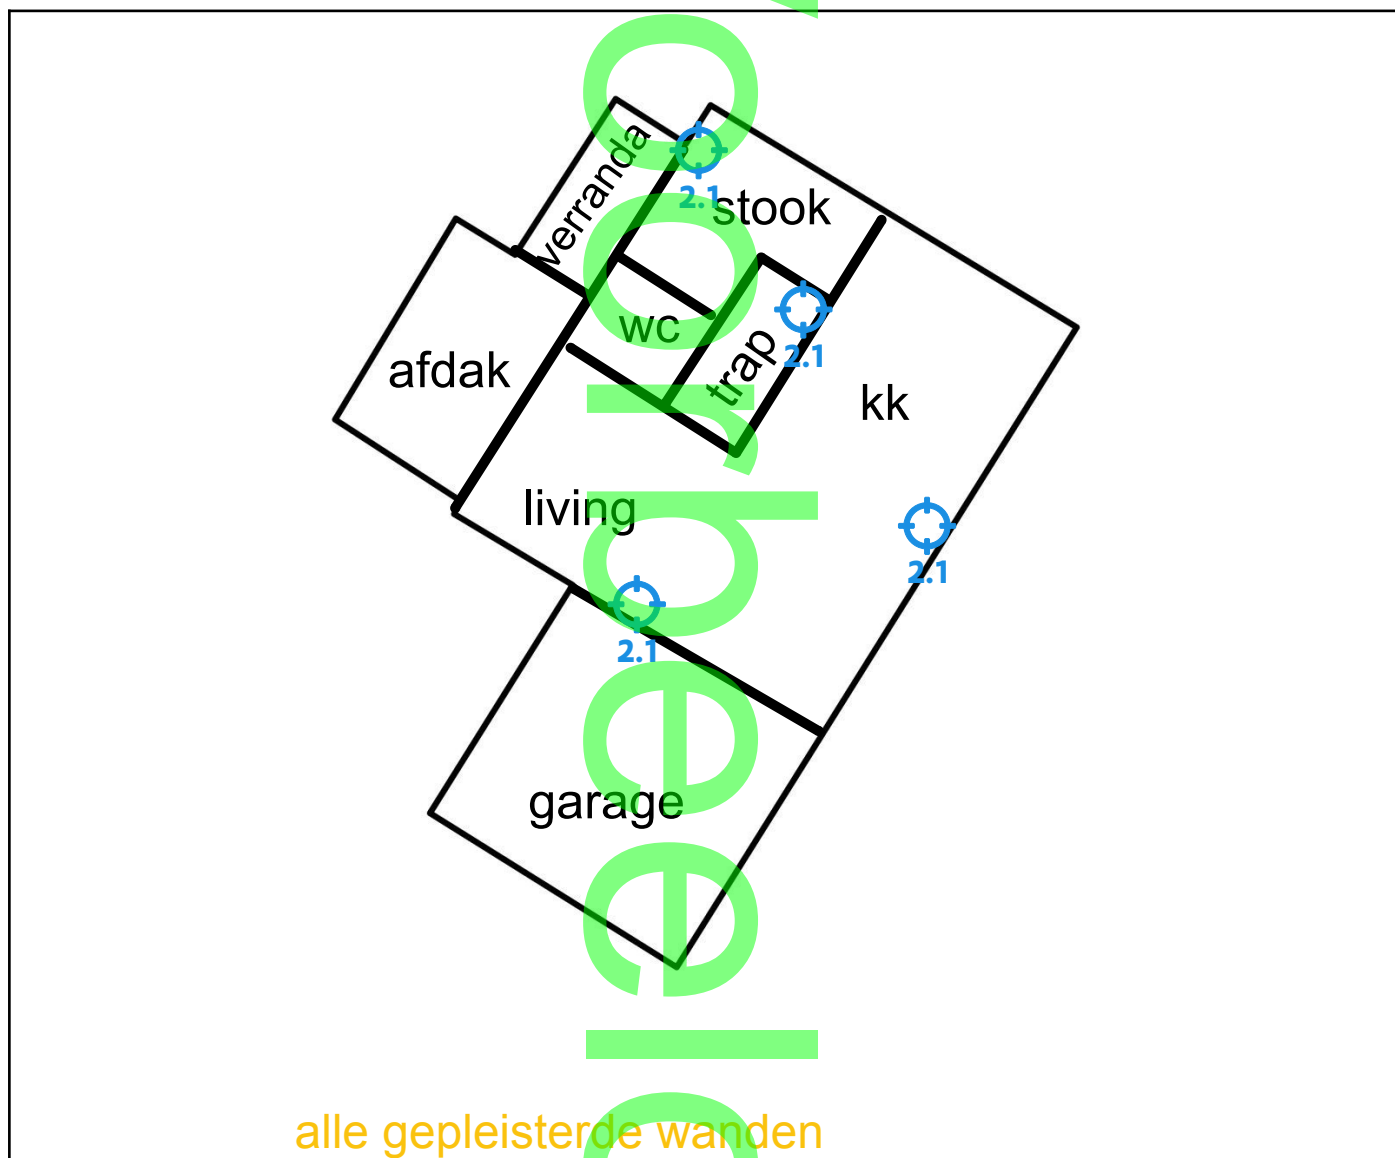
Plan 1.1: Hoofdgebouw plan gvl

Beschrijving	Type	Actie
2. pleisterwerk wanden	Geen asbest	-
2.1 Code: mm01	Mengmonster	-

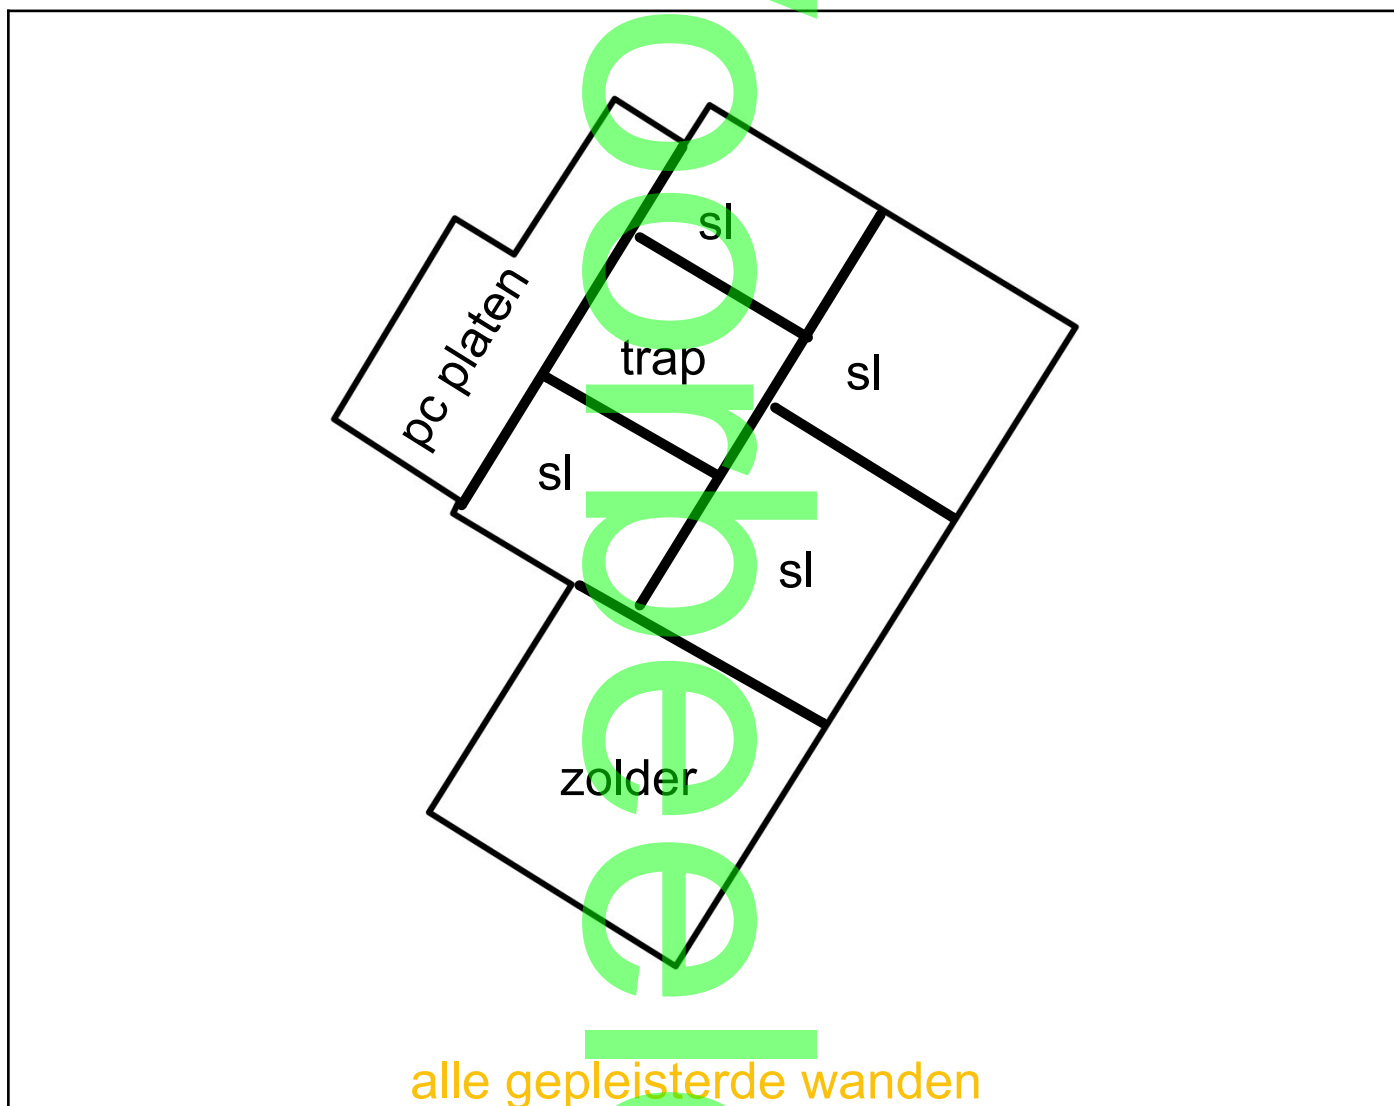
Plan 1.2: Hoofdgebouw plan 1e

Beschrijving	Type	Actie
2. pleisterwerk wanden	Geen asbest	-

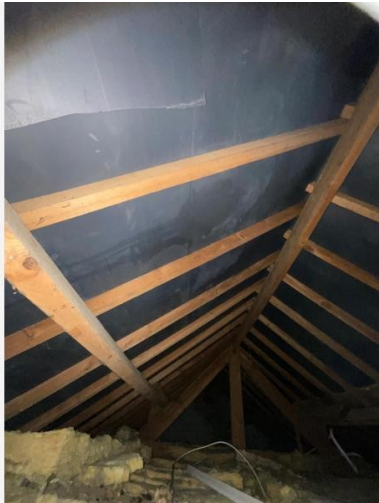
Vrije foto

Dit onderdak type is niet asbest verdacht. Deze zijn steekproefsgewijs vastgesteld en kunnen, indien de vaststelling dit niet toeliet, geen uitspraak doen over het volledige onderdak.

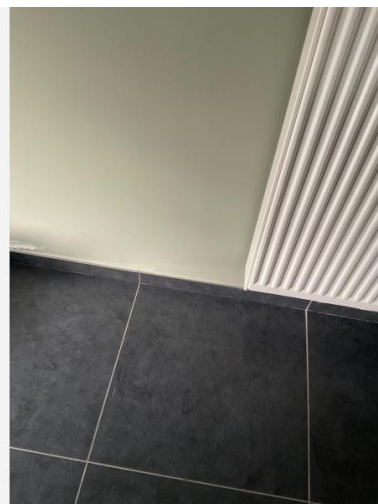
Geen asbest

#	Type	Referentie	Resultaat
2.1	Mengmonster	mm01	Geen asbest

Beschrijving	pleisterwerk wanden
Omgeving	Binnen
Primaire drager	Binnenwand
Bindmiddel van materiaal	Gips - kalk
Gebondenheid op basis van bindmiddel	Niet-hechtgebonden
Hoeveelheid (oppervlakte - dikte - aantal)	• 115,00 m ² - 1,00 cm - 1 stuk
Totaal volume	1,15 m ³
Identificatiemethode	Vaststelling met monstername
Destructieve handeling voor identificatie	Nee
Opmerking	Geschatte hoeveelheid Geen pleisterwerk plafond
