Asbestinventarisatetest

Leuvensebaan 168, 3220 Holsbeek

Attestnummer : 20240313-000487.001

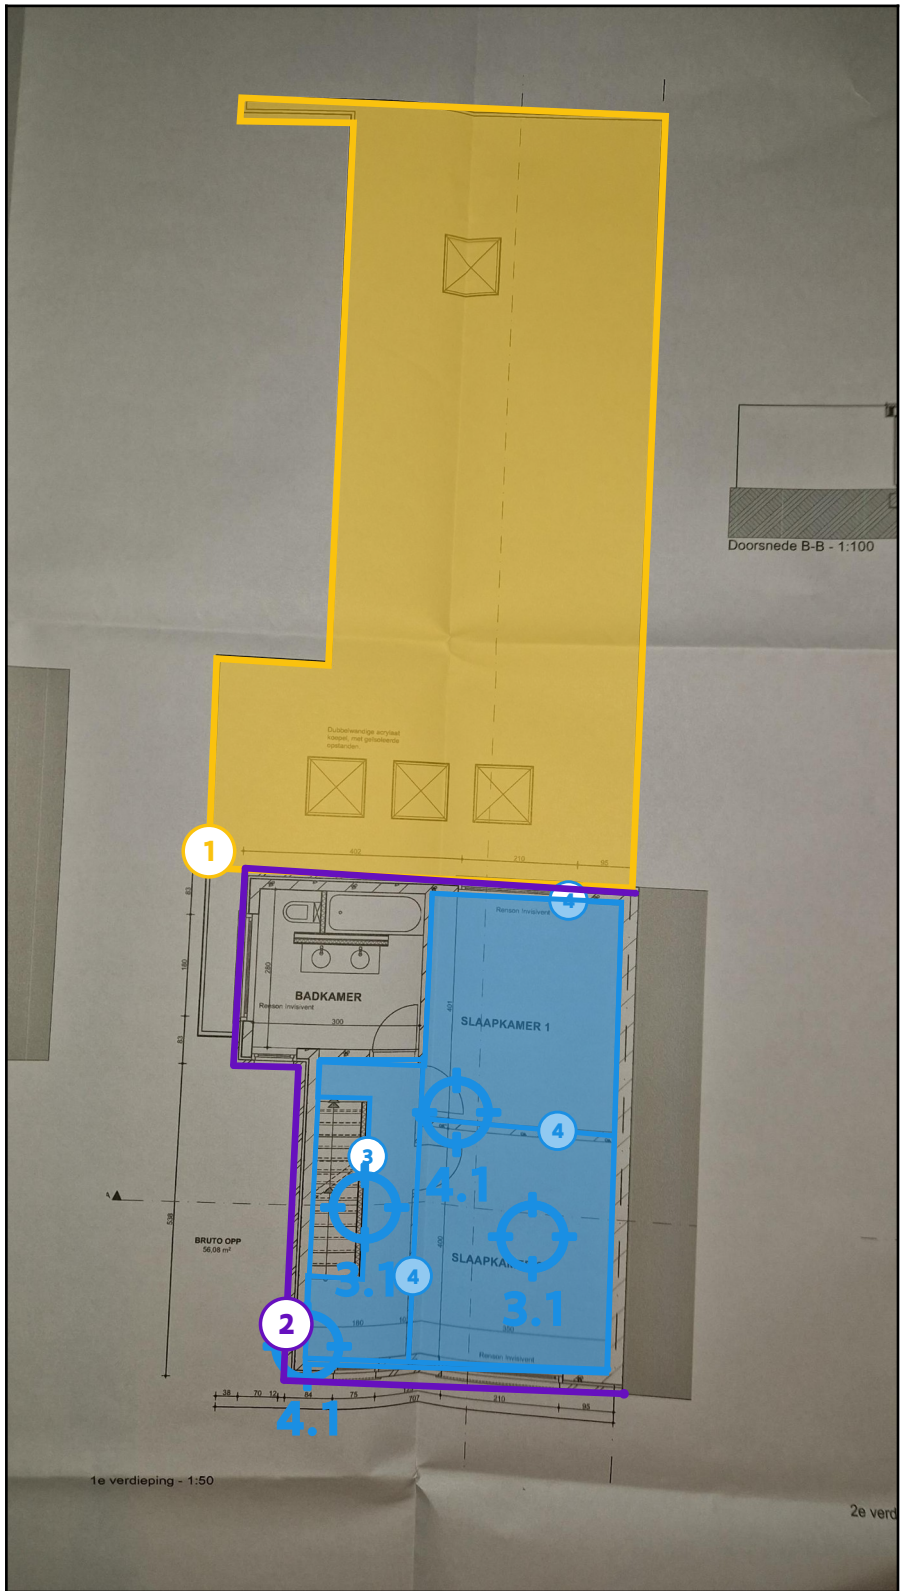
Plan 1.2: plan 1ste verdieping

1. achterbouw	Uitsluiting	-
2. crepi buitengevel	Advies	-
3. bezetting plafonds	Geen asbest	-
3.1 Code: 23-0005-97-M02	Mengmonster	-
4. bezetting muren	Geen asbest	-
4.1 Code: 23-0005-97-M01	Mengmonster	-

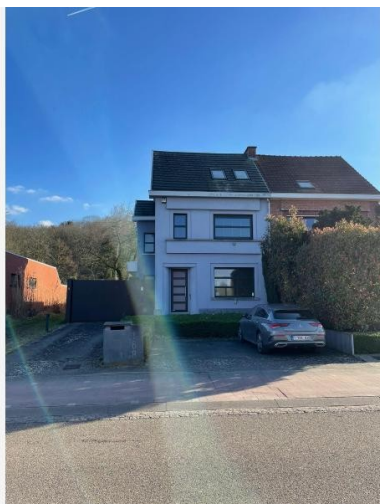
Vrije foto

Van de crepiwerken is er geen factuur beschikbaar. Document geldig afgestempeld in 2001 staat vermeld dat de gevels uit rode baksteen bestaan. Alles wijst er op dat deze crepi aangebracht is tijdens de werken in 2004, op de foto's van deze werken is duidelijk te zien dat deze crepi nog niet aanwezig was.

Identificatiemethode	Bewijsdocument
Primaire drager	Wand buitenschil
(Asbest)materiaal	In-situ afwerkingslagen - Crepi
Bindmiddel	Gips - kalk
Gebondenheid bindmiddel	Niet-hechtgebonden

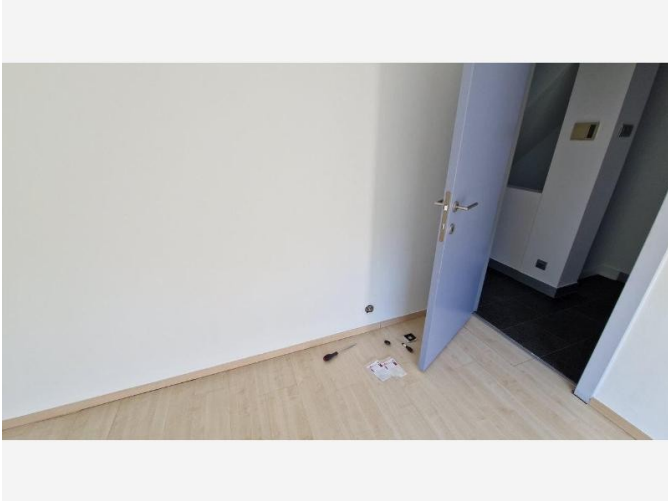
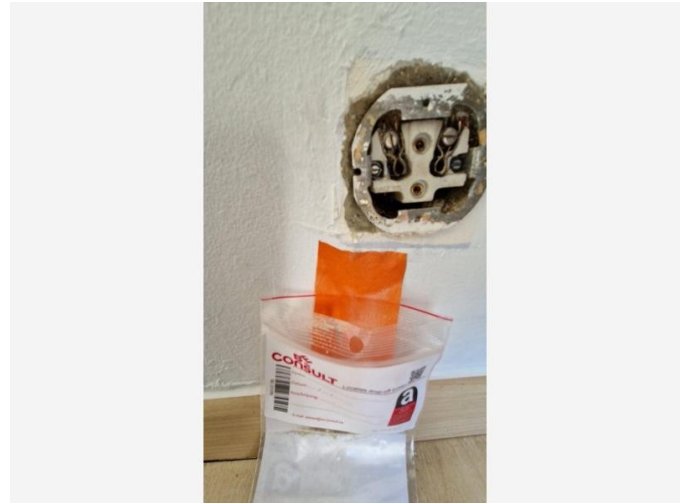
Fiche 4: bezetting muren

Geen asbest

#	Type	Referentie	Resultaat
4.1	Mengmonster	23-0005-97-M01	Geen asbest

Beschrijving	bezetting muren
Omgeving	Binnen
Primaire drager	Binnenwand

Bindmiddel van materiaal	Gips - kalk
Gebondenheid op basis van bindmiddel	Niet-hechtgebonden
Hoeveelheid (oppervlakte - dikte - aantal)	• 300,00 m ² - 1,50 cm - 1 stuk
Totaal volume	4,50 m ³
Identificatiemethode	Vaststelling met monstername
Destructieve handeling voor identificatie	Nee
