# Asbestinventarisatetest

Hovendaal 46, 9660 Brakel

Attestnummer : 20231103-000168.000

Uitgegeven op : 03.11.2023

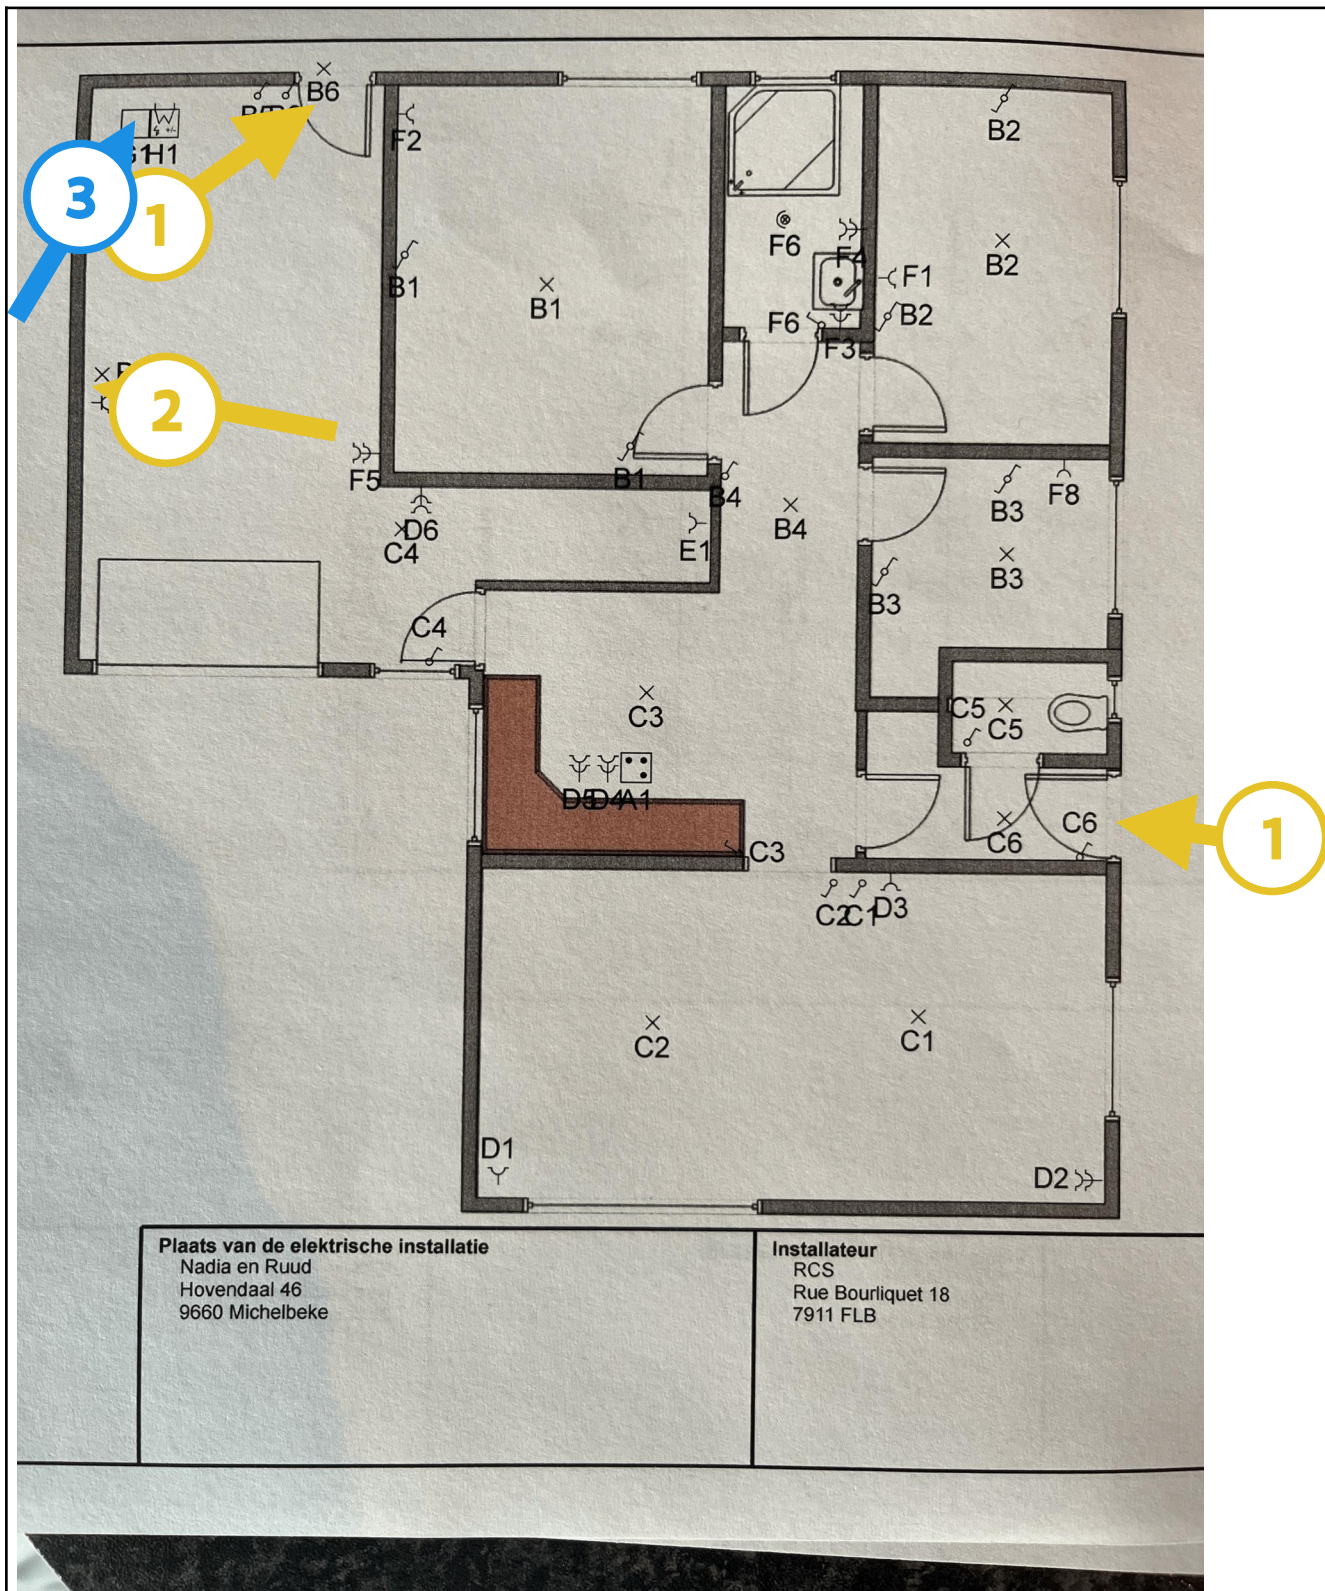
# Plan 1.1: Gelijkvloers

| 1. Mastiek in raamkaders | Asbestmateriaal | Zorgvuldig beheren |
| 2. Bakeliet garage | Asbestmateriaal | Zorgvuldig beheren |
| 3. Leidingisolatie | Geen asbest | - |

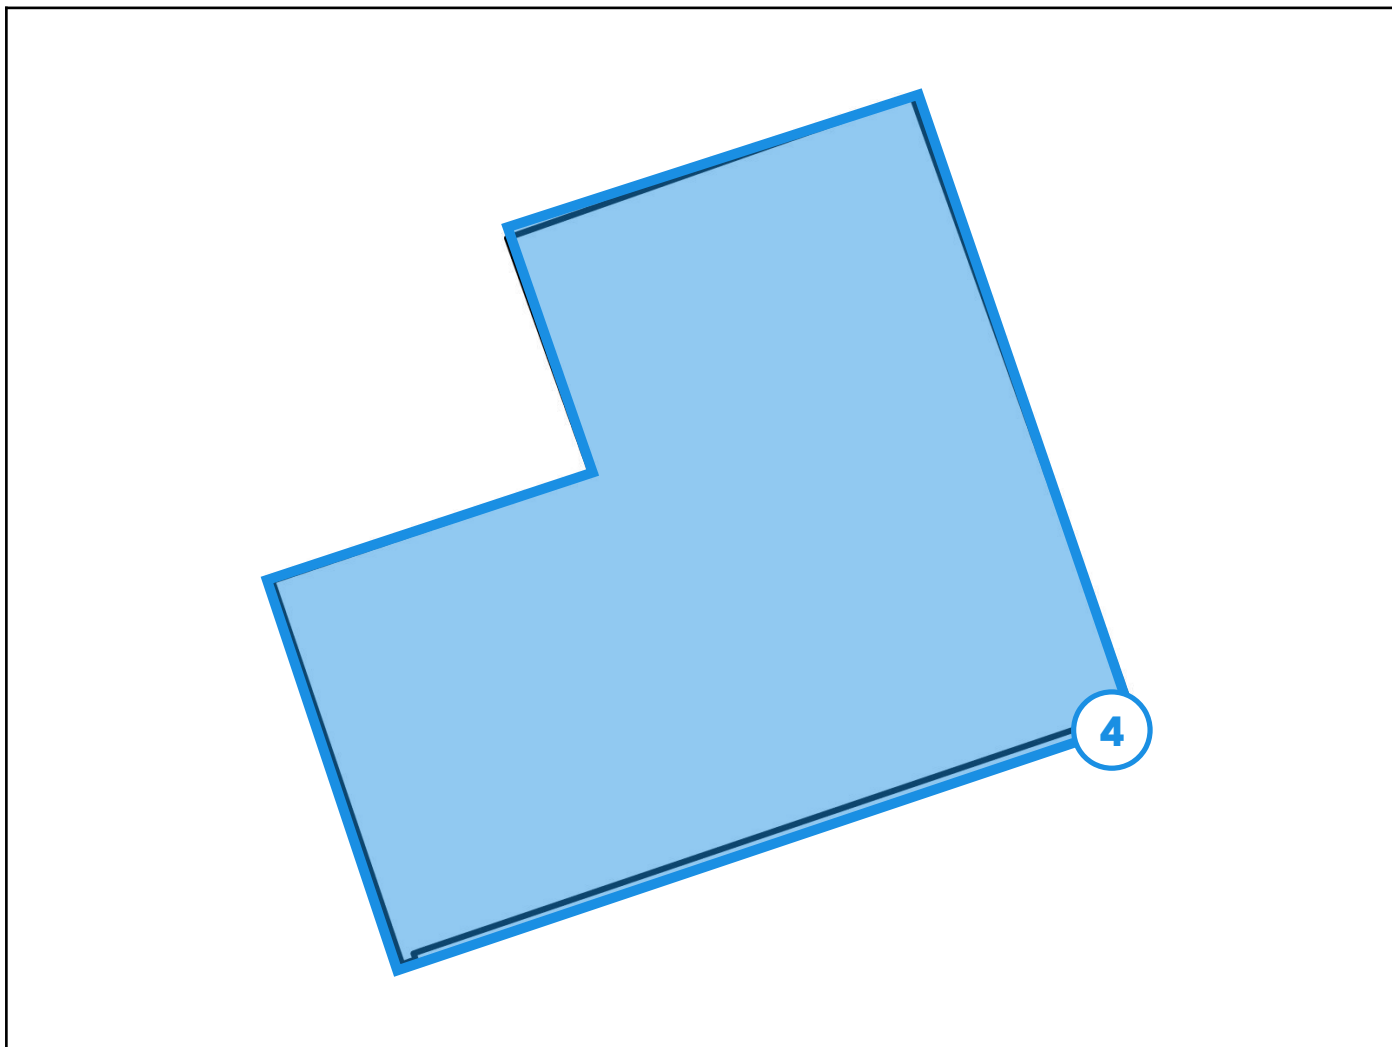
## Plan 1.2: Zolder

| Beschrijving | Type | Actie |
|---|---|---|
| 4. Onderdak | Geen asbest | - |

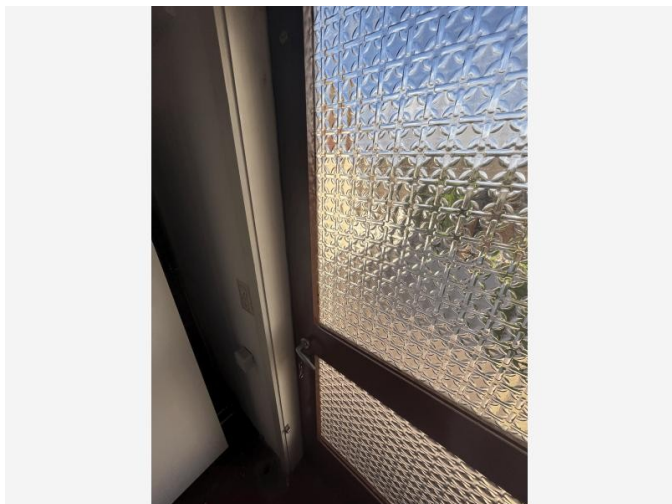
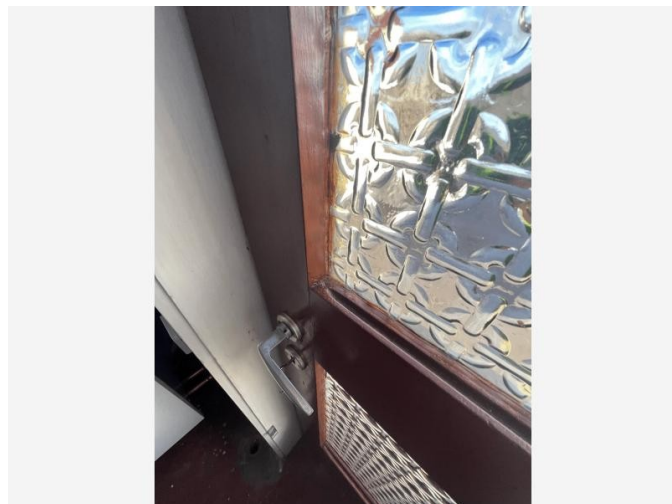
| Beschrijving | Mastiek in raamkaders |

Overzichtsfoto

Detailfoto

| Eindbeoordeling materiaalrisico | Zeer laag materiaalrisico en/of zeer lage kans op vezelvrijgave |

| Asbestsoort (vezeltype) | Amfibool aanwezig, uitgezonderd crocidoliet |
| Asbestconcentratie | Laag (< 50%) |
| Toestand van het materiaal | Licht beschadigd, licht verweerd. Intact materiaal type Pical – asbestboard of categorie III 'gebondenheid' |

| Asbestmateriaal | In-situ afwerkingslagen - Pasta, stopverf, voegsel, stopsel, vulsel, mastiek, kitten, ... |
| Hoeveelheid (gewicht - aantal) | <ul style="list-style-type: none"><li>• 0,30 kg - 1 stuk</li></ul> |

Het asbestmateriaal valt onder de mijlpaal van 2040.

Zorgvuldig beheren

- Zorg voor een veilig beheer. Vermijd het beschadigen van het asbestmateriaal. Controleer de toestand jaarlijks op wijzigingen.

- Eenvoudige handelingen: mag via doe-het-zelf of door werknemer(s) met opleidingsattest eenvoudige handelingen  
Deze raamkaders mogen door de particulier zelf verwijderd worden.

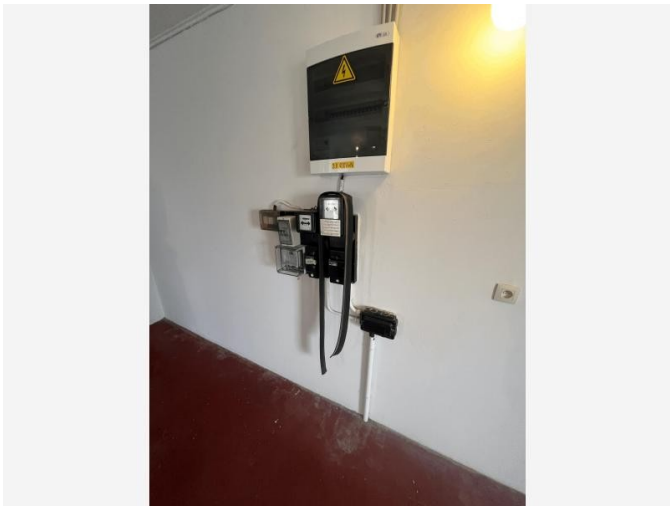
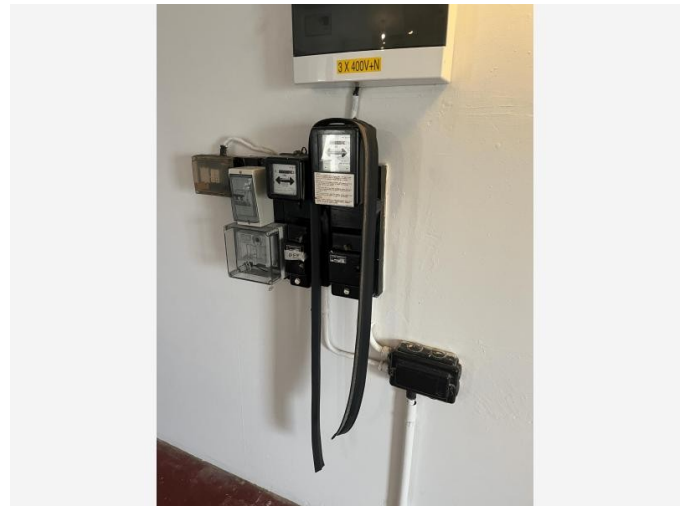
| Beschrijving | Bakeliet garage |

Overzichtsfoto

Detailfoto

| Eindbeoordeling materiaalrisico | Zeer laag materiaalrisico en/of zeer lage kans op vezelvrijgave |

| Asbestsoort (vezeltype) | Alleen chrysotiel |
| Asbestconcentratie | Laag (< 50%) |
| Toestand van het materiaal | Onbeschadigd, niet verweerd |

| Asbestmateriaal | Plaat, paneel, tablet - Type Bakeliet |
| Hoeveelheid (oppervlakte - dikte - aantal) | • 1,00 m <sup>2</sup> - 0,50 cm - 1 stuk |

Het asbestmateriaal valt onder de mijlpaal van 2040.

Zorgvuldig beheren

- Zorg voor een veilig beheer. Vermijd het beschadigen van het asbestmateriaal. Controleer de toestand jaarlijks op wijzigingen.

- Eenvoudige handelingen: mag via doe-het-zelf of door werknemer(s) met opleidingsattest eenvoudige handelingen  
Deze hechtgebonden toepassing mag door een particulier zelf verwijderd worden.

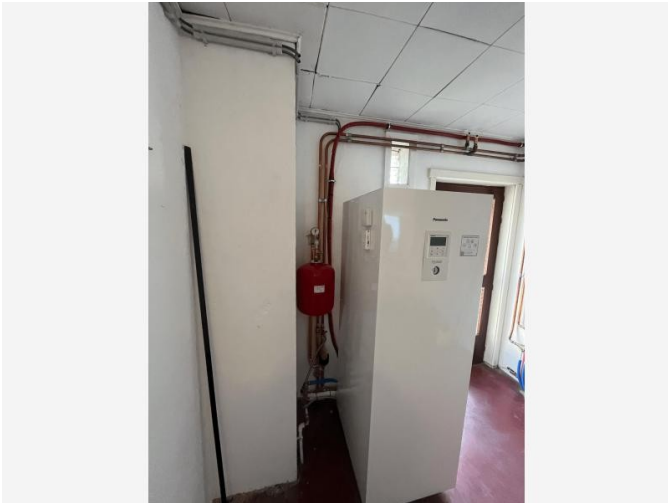
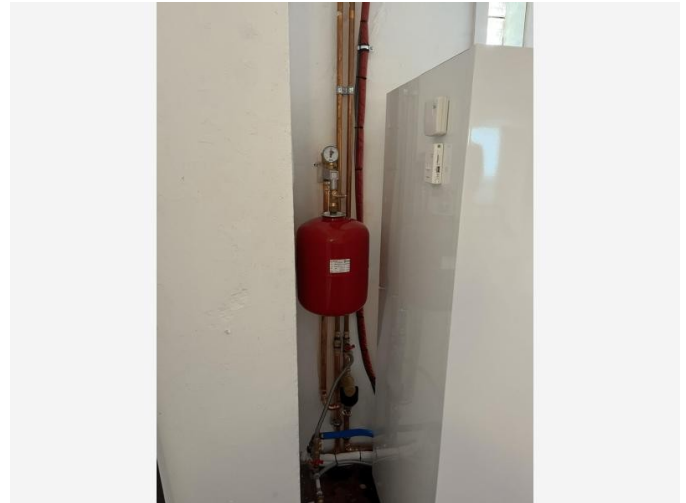
| Beschrijving | Leidingisolatie |

Overzichtsfoto

Detailfoto

Geen asbest

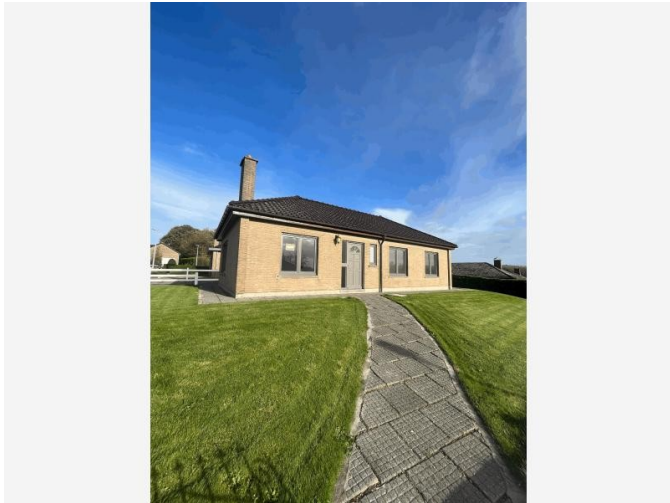
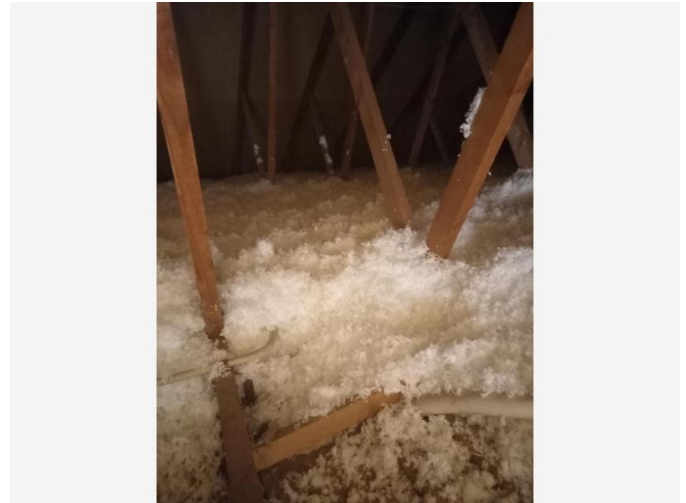
## Fiche 4: Onderdak

Overzichtsfoto

Detailfoto

Geen asbest

| Beschrijving | Onderdak |
