Asbestinventarisatetest

Politiegevangenenstraat 1/0102, 9600 Ronse

Attestnummer : **20240425-000481.000**

Uitgegeven op : **25.04.2024**

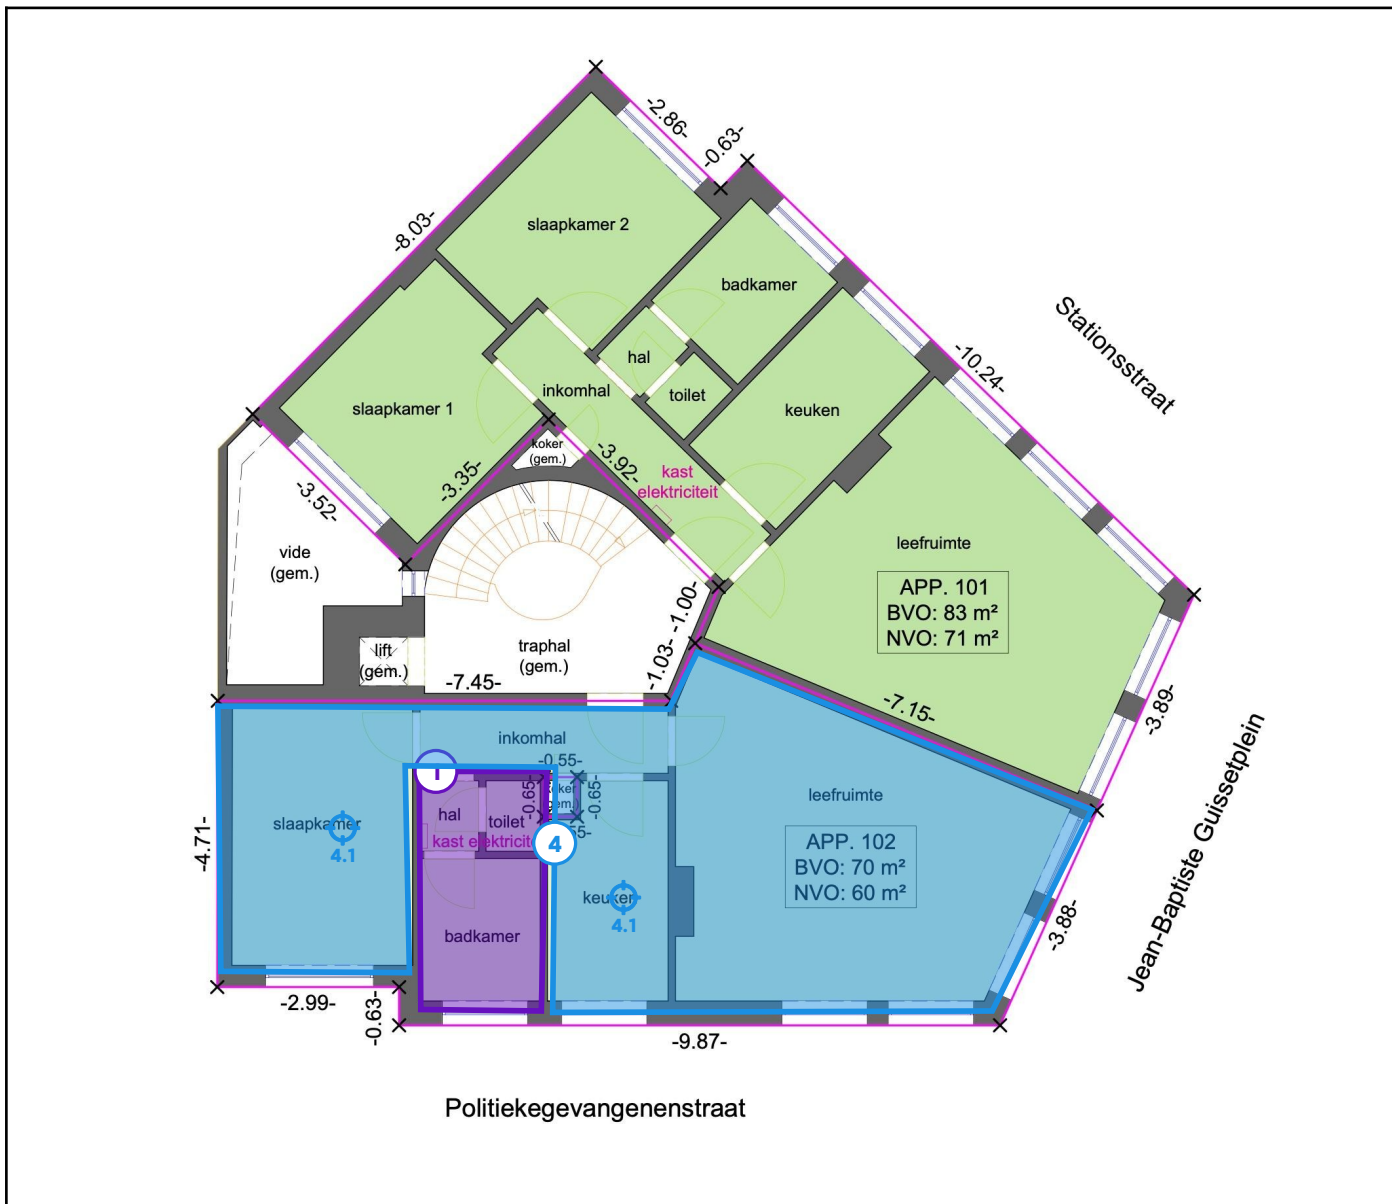
Plan 1.1: + 1

Beschrijving	Type	Actie
1. Plafonds: gipskarton beplating	Advies	-
4. Plafonds: pleisterwerk	Geen asbest	-
4.1 Code: 002	Mengmonster	-

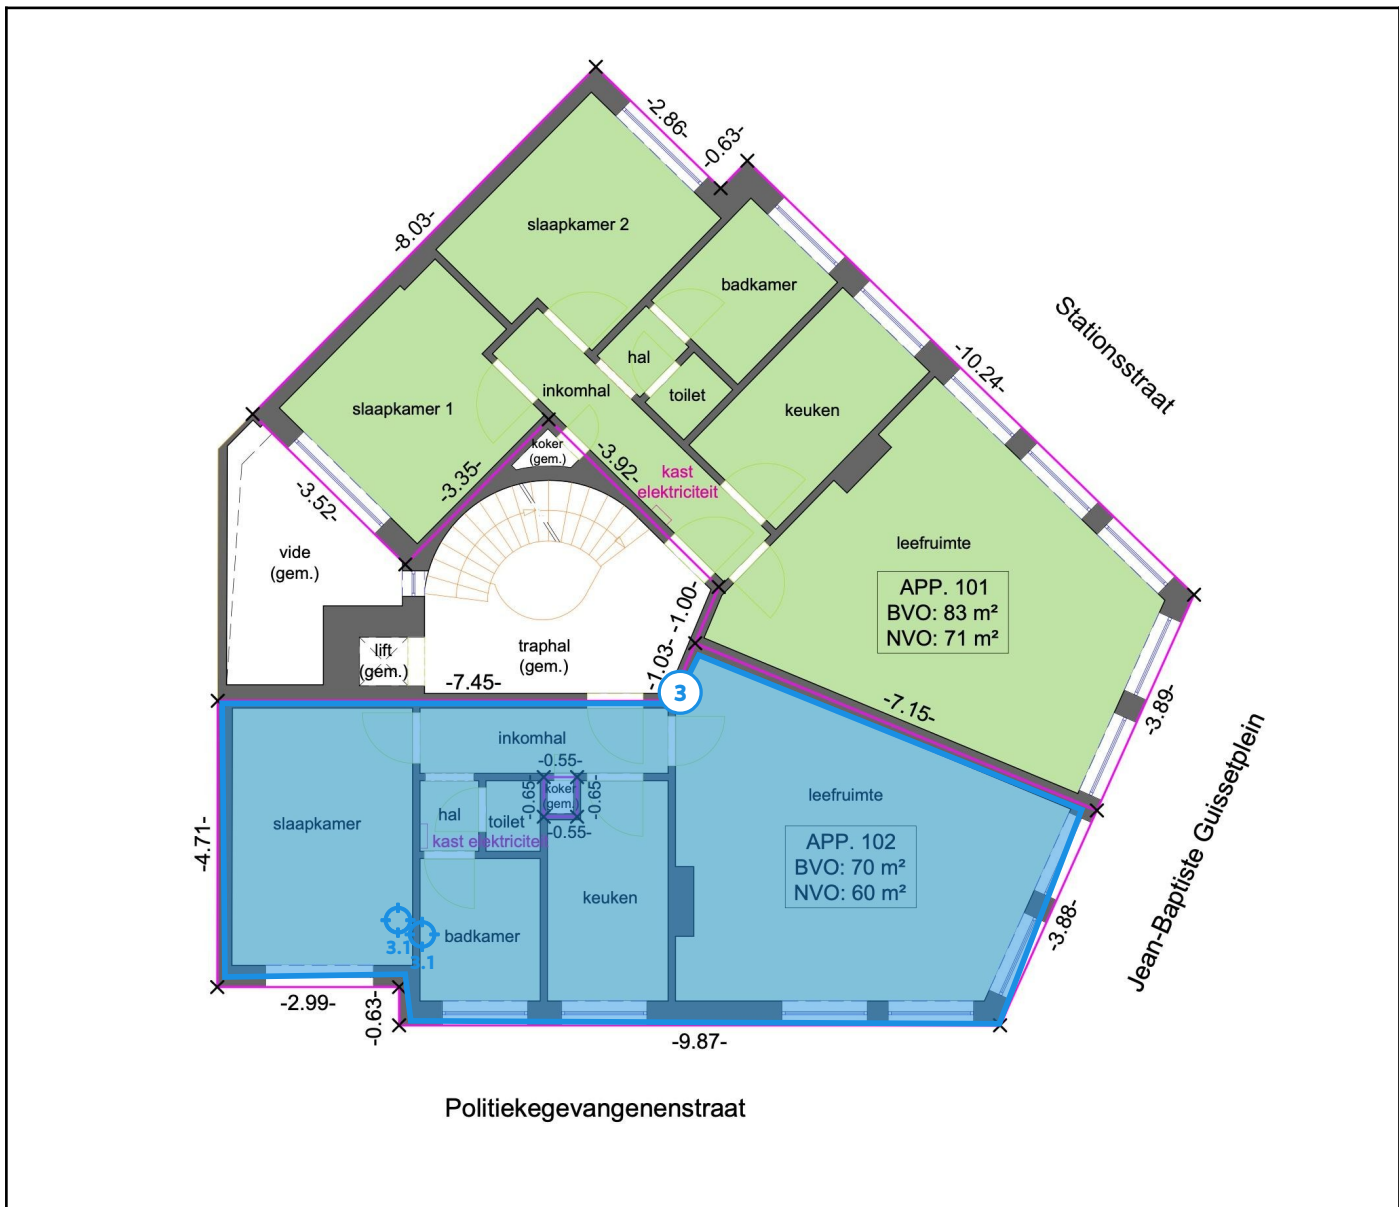
Plan 1.2: + 1

Beschrijving	Type	Actie
3. Wanden: pleisterwerk	Geen asbest	-
3.1 Code: 001	Mengmonster	-

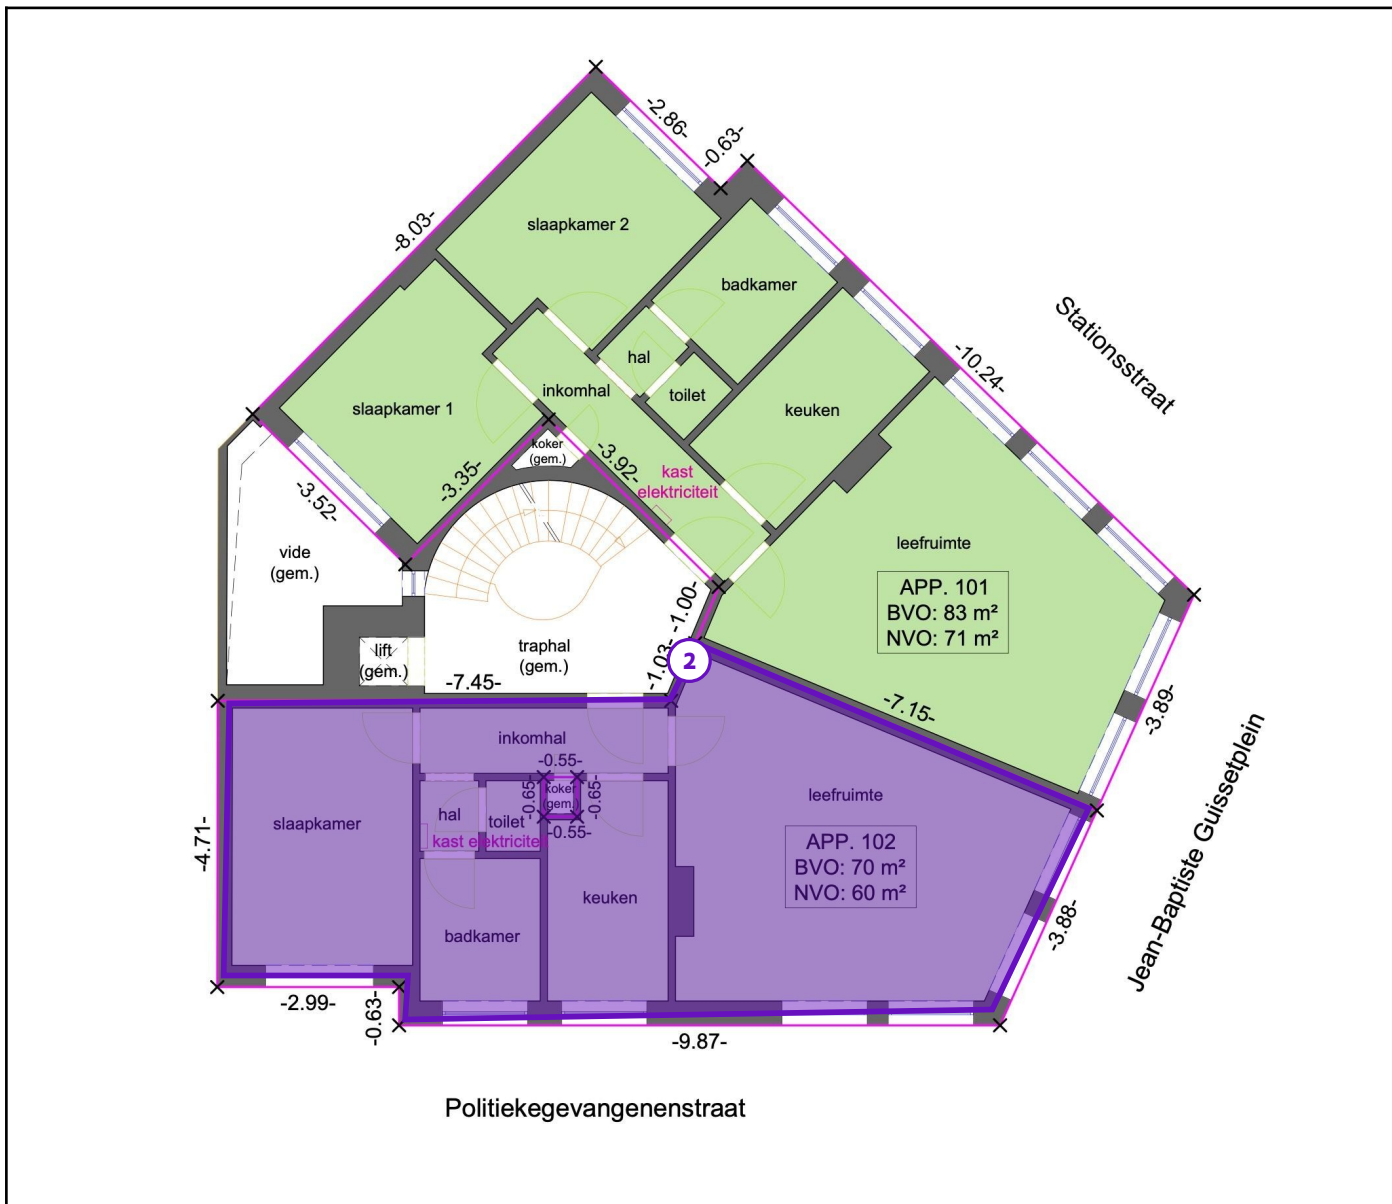
Plan 1.3: + 1

Beschrijving	Type	Actie
2. Volledige renovatie	Advies	-

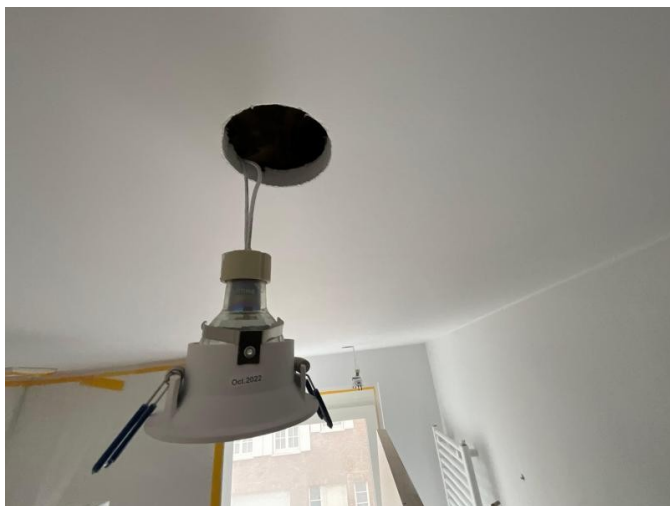
Vrije foto

Verskillende plafonds bestaan uit gipskartonbeplating. Binnen het kader van een niet-destructief onderzoek konden de achterliggende lagen niet worden geanalyseerd. Enkel door deze te verwijderen of door een destructief onderzoek kunnen de achterliggende lagen geanalyseerd worden. Bij vernieuwing van deze binnenschil wordt aanbevolen om nieuw monstername te laten nemen.

Identificatiemethode	Redelijk vermoeden
Primaire drager	Plafond

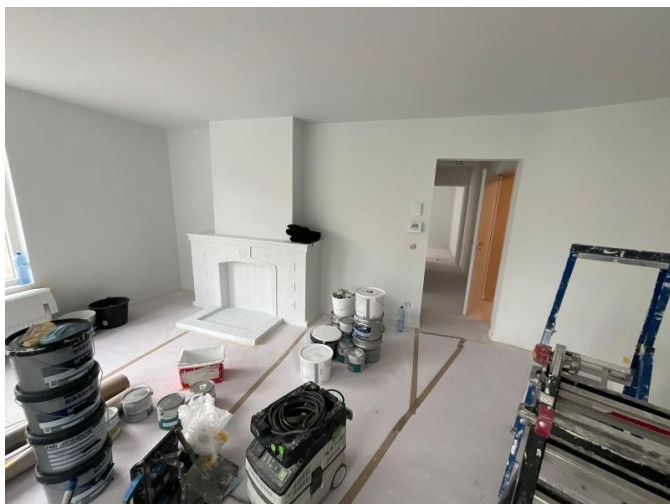
Vrije foto

Deze woontiteit werd recent zeer grondig verbouwd waarbij het zichtbare gedeelte van oa de vloeren, het pleisterwerk en de plafonds vernieuwd werden waardoor bij huidig niet-destructief onderzoek geen zichtbare asbest verdachte toepassingen werden vastgesteld. Dit neemt niet weg dat er onder of achter bestaande constructies nog oude asbest toepassingen aanwezig kunnen zijn. Een volledig uitsluitel kan enkel via een aanvullend destructief onderzoek.

Identificatiemethode	Vaststelling & expertise (niet-asbestverdacht)
----------------------	--

Bij eventuele verdere verbouwingen of aanpassingen wordt aanbevolen om steeds een voorafgaandelijk destructief onderzoek van de te verbouwen onderdelen te laten opmaken.

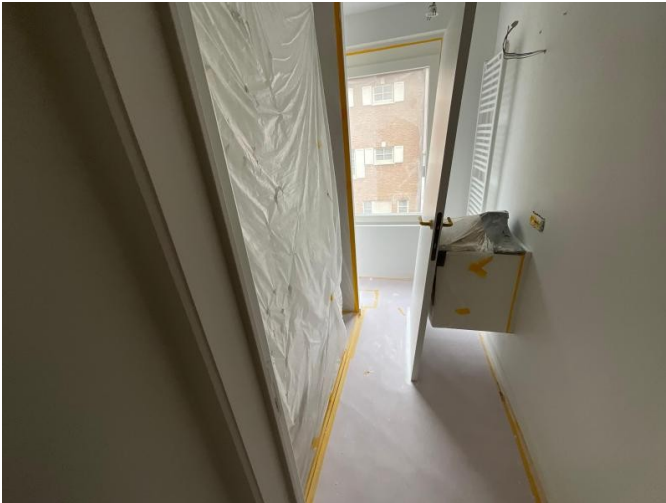
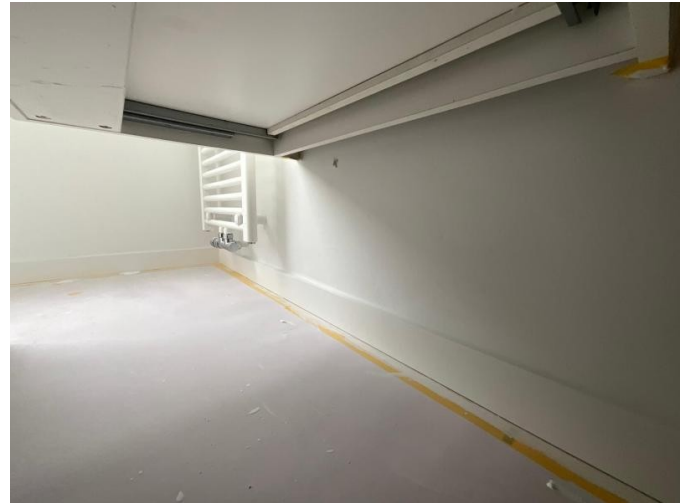
Fiche 3: Wanden: pleisterwerk

Geen asbest

#	Type	Referentie	Resultaat
3.1	Mengmonster	001	Geen asbest

Beschrijving	Wanden: pleisterwerk
Omgeving	Binnen
Primaire drager	Binnenwand
Bindmiddel van materiaal	Gips - kalk

Gebondenheid op basis van bindmiddel	Niet-hechtgebonden
Hoeveelheid (oppervlakte - dikte - aantal)	• 120,02 m ² - 1,00 cm - 1 stuk
Totaal volume	1,20 m ³
Identificatiemethode	Vaststelling met monsternamen
Destructieve handeling voor identificatie	Nee
Opmerking	De vaststelling dat de wanden asbestveilig zijn, is gebaseerd op een beperkt aantal monsterstalen, welke door een erkend labo werden geanalyseerd. Daardoor geeft dit slechts een indicatie van de algemene asbestveilige toestand. Bij sloop of grondige werken en bij het (plaatselijk) verwijderen van het pleisterwerk wordt aangeraden steeds bijkomende stalen te nemen van elke muur.

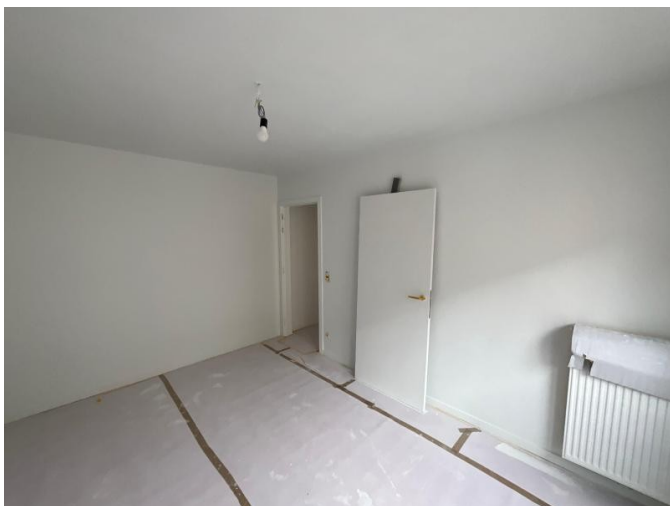
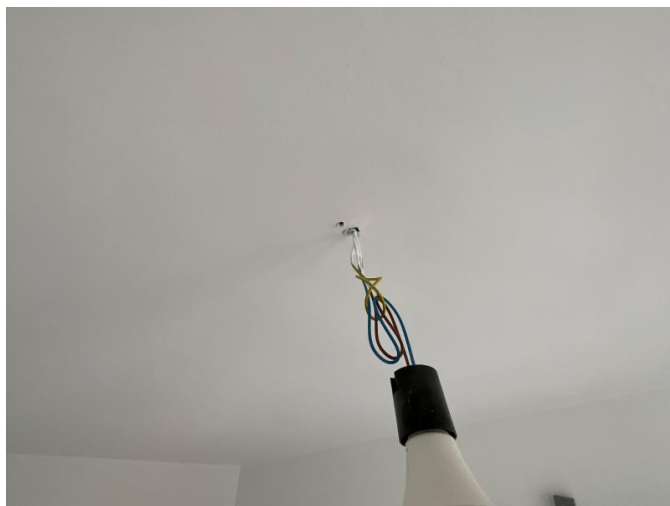
Fiche 4: Plafonds: pleisterwerk

Geen asbest

#	Type	Referentie	Resultaat
4.1	Mengmonster	002	Geen asbest

Beschrijving	Plafonds: pleisterwerk
Omgeving	Binnen
Primaire drager	Plafond
Bindmiddel van materiaal	Gips - kalk

Gebondenheid op basis van bindmiddel	Niet-hechtgebonden
Hoeveelheid (oppervlakte - dikte - aantal)	• 60,00 m ² - 1,00 cm - 1 stuk
Totaal volume	0,60 m ³
Identificatiemethode	Vaststelling met monsternamen
Destructieve handeling voor identificatie	Nee
Opmerking	De vaststelling dat de plafondbepleistering asbestveilig is, is gebaseerd op een beperkt aantal monsterstalen, welke door een erkend labo werden geanalyseerd. Dit geeft slechts een indicatie van de algemene asbestveilige toestand. Bij sloop of grondige werken en bij het (plaatselijk) verwijderen van het pleisterwerk wordt aangeraden steeds bijkomende stalen te nemen van elk plafond.
