Asbestinventarisatetest

Politiegevangenenstraat 1/0302, 9600 Ronse

Attestnummer : 20240425-000490.000

Uitgegeven op : 25.04.2024

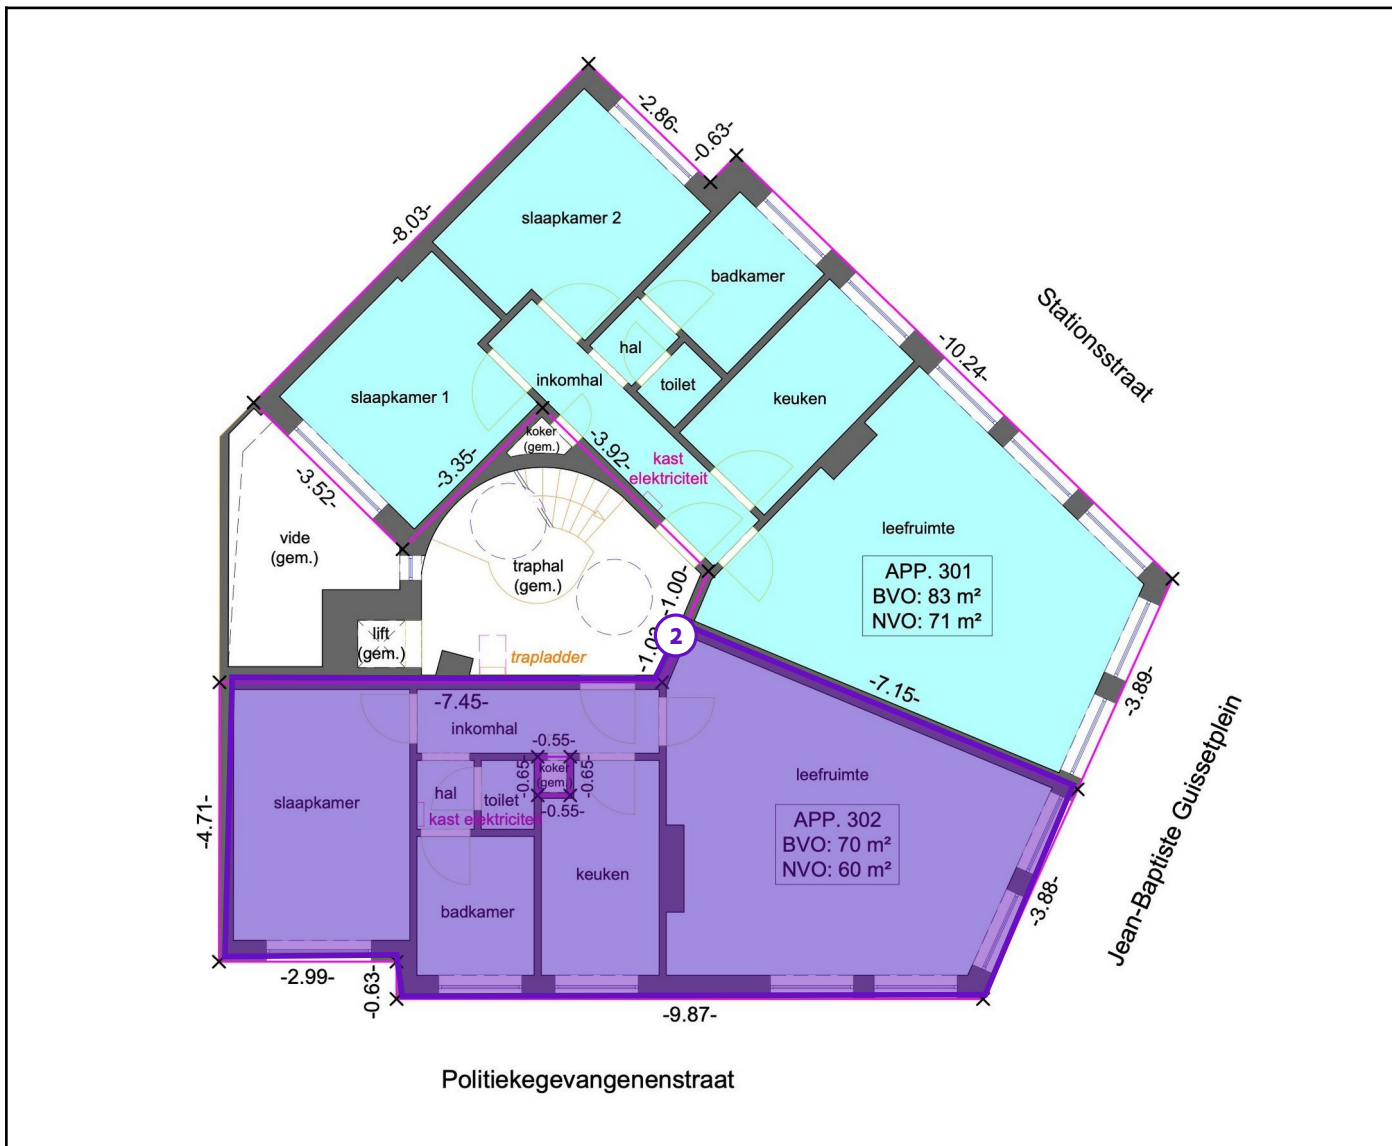
Plan 1.1: + 3

Beschrijving	Type	Actie
2. Volledige renovatie	Advies	-

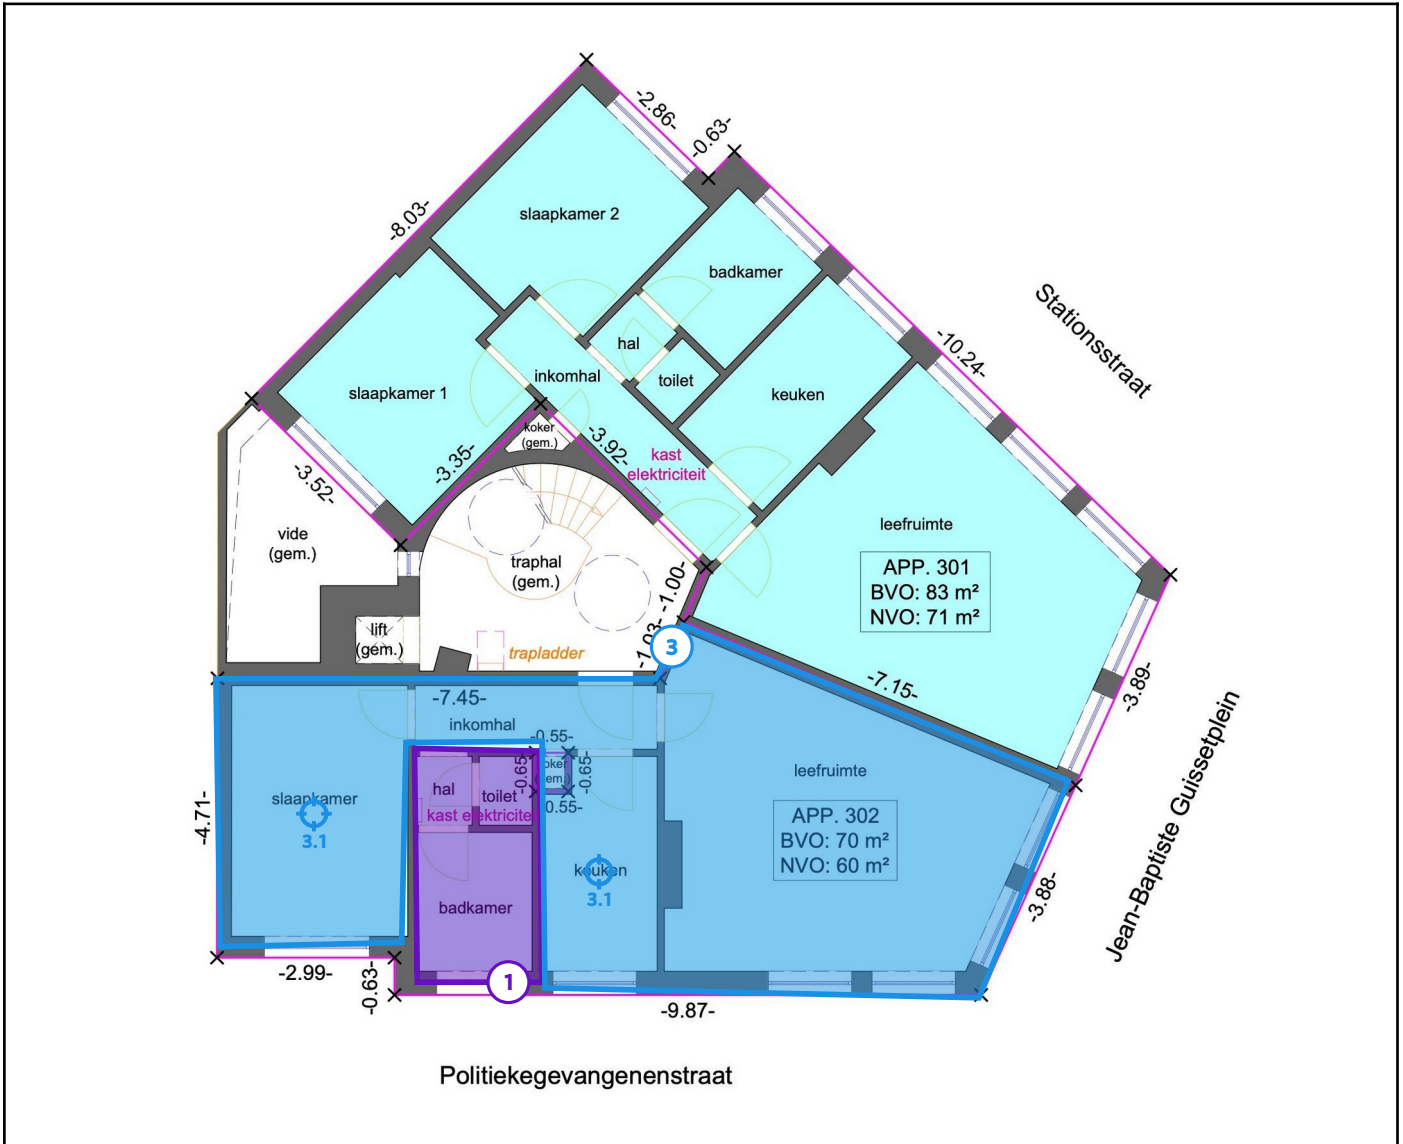
Plan 1.2: + 3

Beschrijving	Type	Actie
1. Plafonds: gipskarton beplating	Advies	-
3. Plafonds: pleisterwerk	Geen asbest	-
3.1 Code: 002	Mengmonster	-

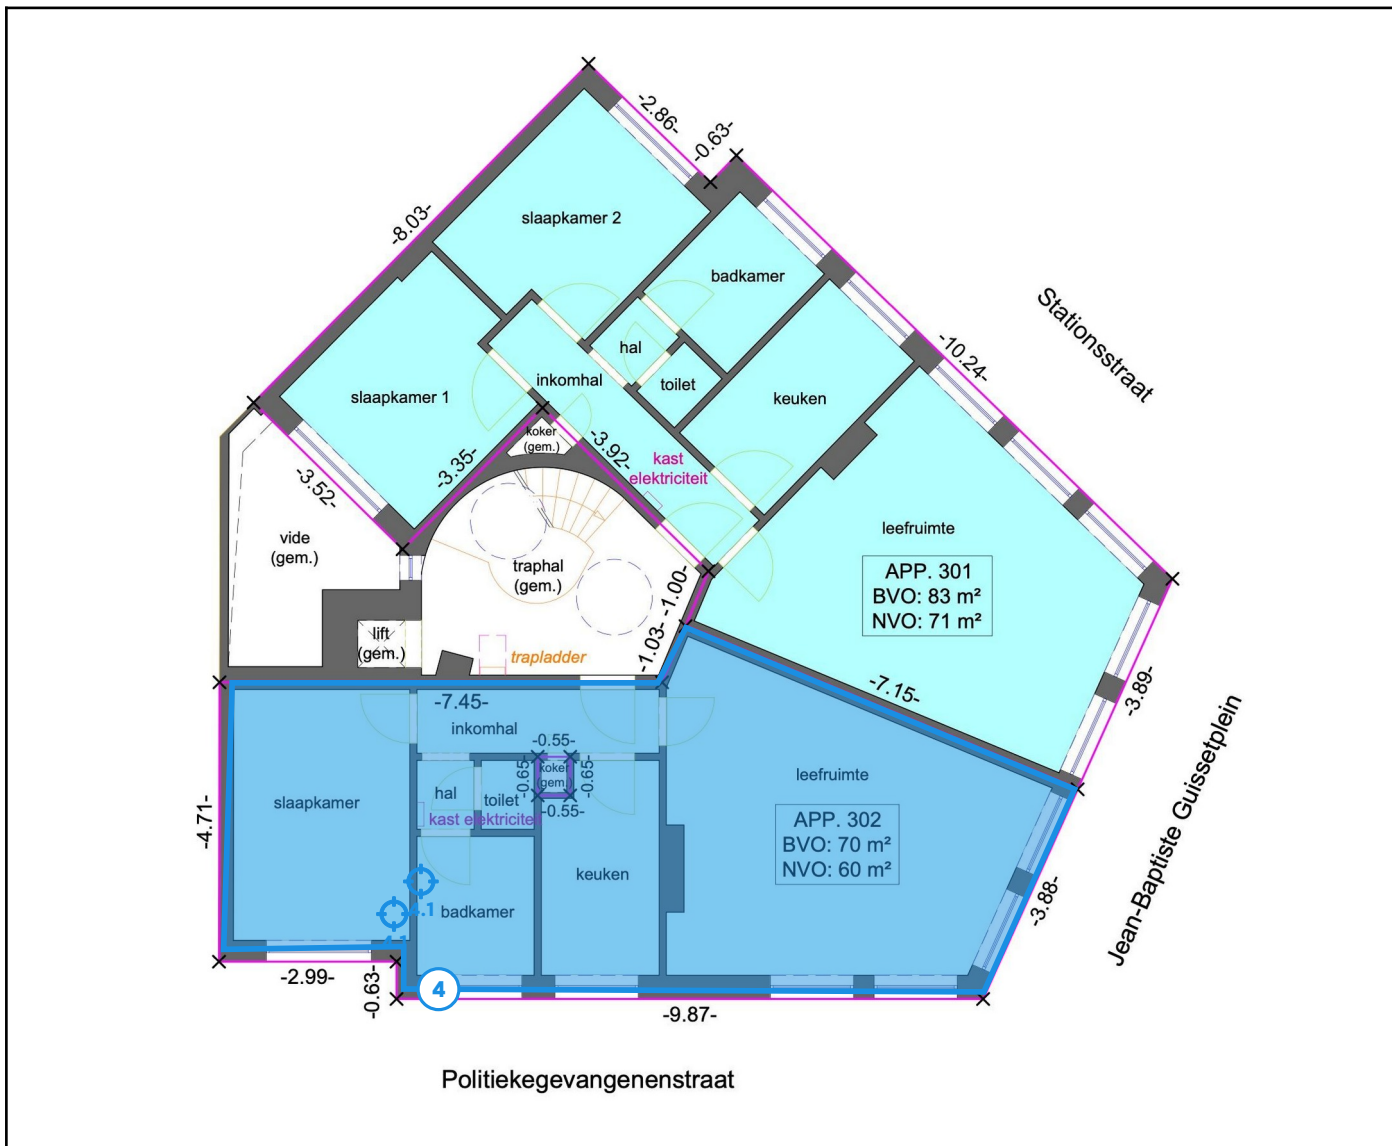
Plan 1.3: + 3

Beschrijving	Type	Actie
4. Wanden: pleisterwerk	Geen asbest	-
4.1 Code: 001	Mengmonster	-

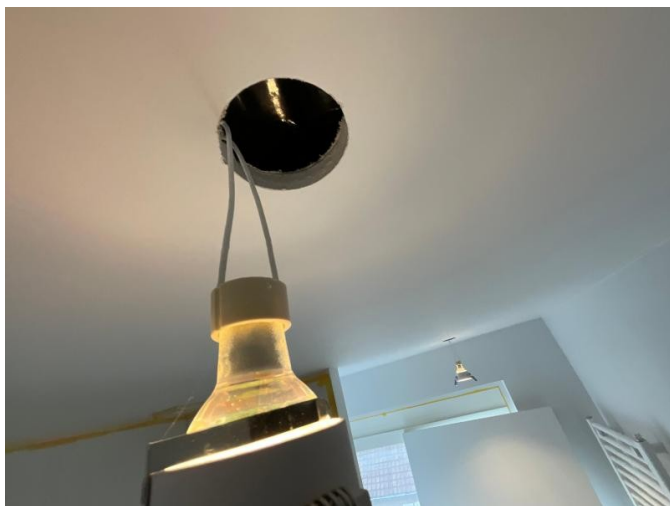
Vrije foto

Verschillende plafonds bestaan uit gipskartonbeplating. Binnen het kader van een niet-destructief onderzoek konden de achterliggende lagen niet worden geanalyseerd. Enkel door deze te verwijderen of door een destructief onderzoek kunnen de achterliggende lagen geanalyseerd worden. Bij vernieuwing van deze binnenschil wordt aanbevolen om nieuw monstername te laten nemen.

Identificatiemethode	Redelijk vermoeden
Primaire drager	Plafond

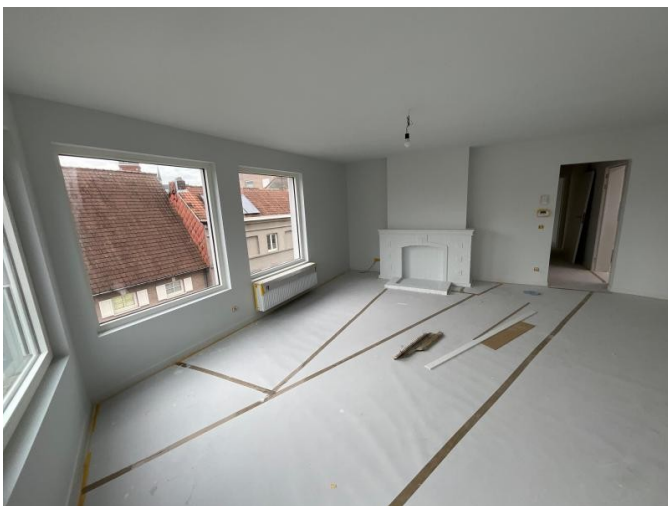
Vrije foto

Deze woontiteit werd recent zeer grondig verbouwd waarbij het zichtbare gedeelte van oa de vloeren, het pleisterwerk en de plafonds vernieuwd werden waardoor bij huidig niet-destructief onderzoek geen zichtbare asbest verdachte toepassingen werden vastgesteld. Dit neemt niet weg dat er onder of achter bestaande constructies nog oude asbest toepassingen aanwezig kunnen zijn. Een volledig uitsluitel kan enkel via een aanvullend destructief onderzoek.

Identificatiemethode	Vaststelling & expertise (niet-asbestverdacht)
----------------------	--

Bij eventuele verdere verbouwingen of aanpassingen wordt aanbevolen om steeds een voorafgaandelijk destructief onderzoek van de te verbouwen onderdelen te laten opmaken.

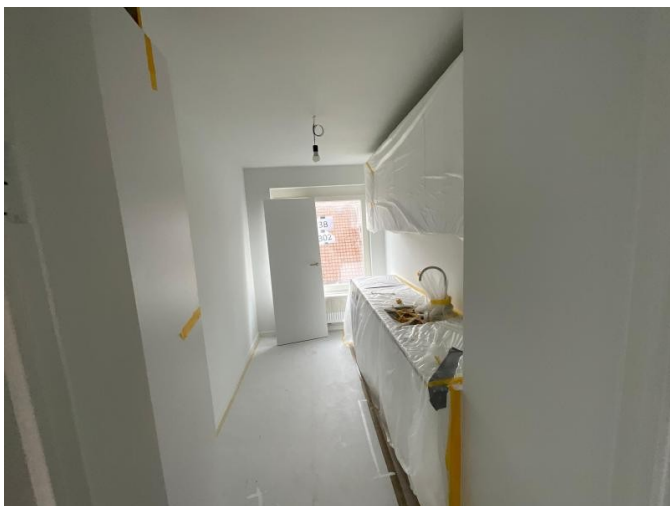
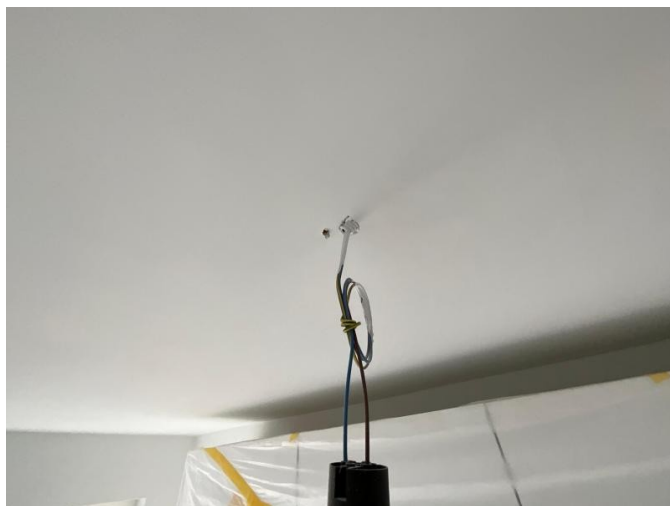
Fiche 3: Plafonds: pleisterwerk

Geen asbest

#	Type	Referentie	Resultaat
3.1	Mengmonster	002	Geen asbest

Beschrijving	Plafonds: pleisterwerk
Omgeving	Binnen
Primaire drager	Plafond
Bindmiddel van materiaal	Gips - kalk

Gebondenheid op basis van bindmiddel	Niet-hechtgebonden
Hoeveelheid (oppervlakte - dikte - aantal)	• 60,00 m ² - 1,00 cm - 1 stuk
Totaal volume	0,60 m ³
Identificatiemethode	Vaststelling met monsternamen
Destructieve handeling voor identificatie	Nee
Opmerking	De vaststelling dat de plafondbepleistering asbestveilig is, is gebaseerd op een beperkt aantal monsterstalen, welke door een erkend labo werden geanalyseerd. Dit geeft slechts een indicatie van de algemene asbestveilige toestand. Bij sloop of grondige werken en bij het (plaatselijk) verwijderen van het pleisterwerk wordt aangeraden steeds bijkomende stalen te nemen van elk plafond.

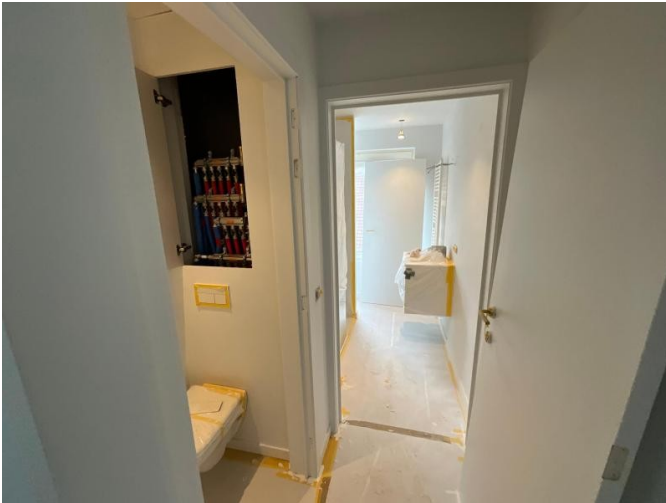
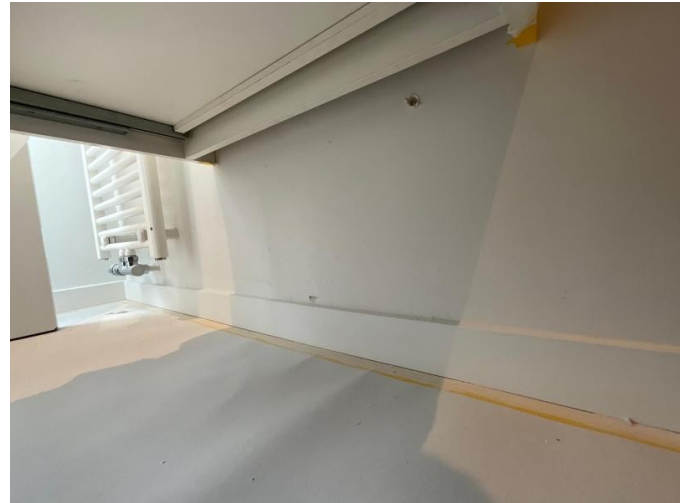
Geen asbest

#	Type	Referentie	Resultaat
4.1	Mengmonster	001	Geen asbest

Beschrijving	Wanden: pleisterwerk
Omgeving	Binnen
Primaire drager	Binnenwand
Bindmiddel van materiaal	Gips - kalk

Gebondenheid op basis van bindmiddel	Niet-hechtgebonden
Hoeveelheid (oppervlakte - dikte - aantal)	• 120,00 m ² - 1,00 cm - 1 stuk
Totaal volume	1,20 m ³
Identificatiemethode	Vaststelling met monsternamen
Destructieve handeling voor identificatie	Nee
Opmerking	De vaststelling dat de wanden asbestveilig zijn, is gebaseerd op een beperkt aantal monsterstalen, welke door een erkend labo werden geanalyseerd. Daardoor geeft dit slechts een indicatie van de algemene asbestveilige toestand. Bij sloop of grondige werken en bij het (plaatselijk) verwijderen van het pleisterwerk wordt aangeraden steeds bijkomende stalen te nemen van elke muur.
