Asbestinventarisatetest

Hoogboomsteenweg 14/0004, 2950 Kapellen

Attestnummer : 20241010-000068.000

Uitgegeven op : 10.10.2024

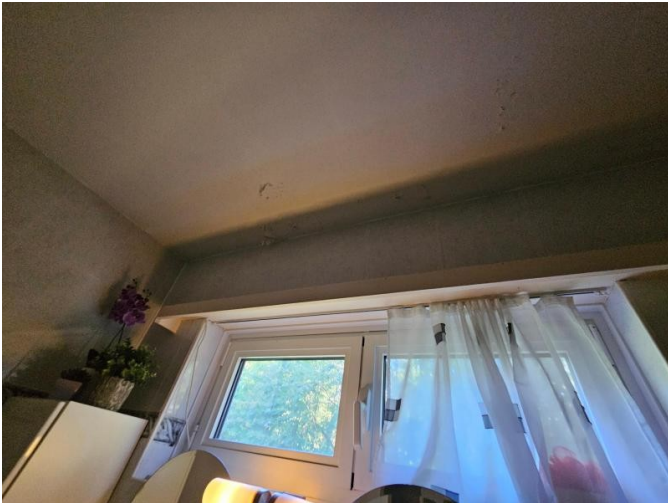
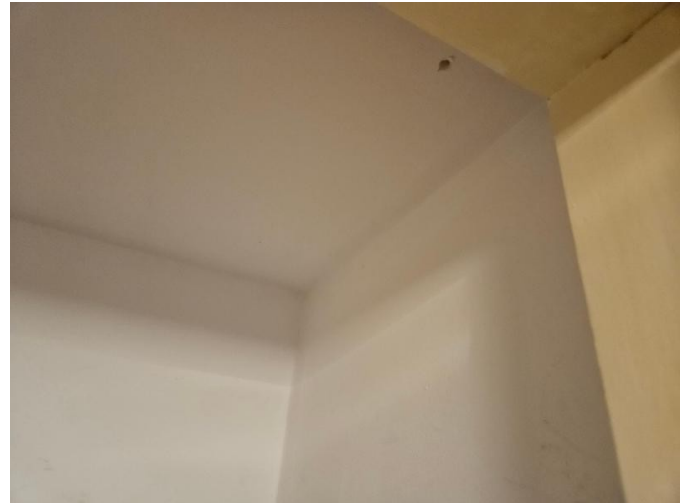
Fiche 3: Pleister plafond

Geen asbest

Conclusie

#	Type	Referentie	Resultaat
3.1	Mengmonster	2	Geen asbest

Beschrijving	Pleister plafond
Omgeving	Binnen
Primaire drager	Plafond
Bindmiddel van materiaal	Gips - kalk
Gebondenheid op basis van bindmiddel	Niet-hechtgebonden
Hoeveelheid (oppervlakte - dikte - aantal)	• 97,00 m ² - 0,50 cm - 1 stuk
Totaal volume	0,485 m ³
Identificatiemethode	Vaststelling met monsternamen
Destructieve handeling voor identificatie	Nee
