Asbestinventarisatetest

Broekstraat 103, 9473 Denderleeuw

Attestnummer : 20240909-000350.000

Asbestveilig

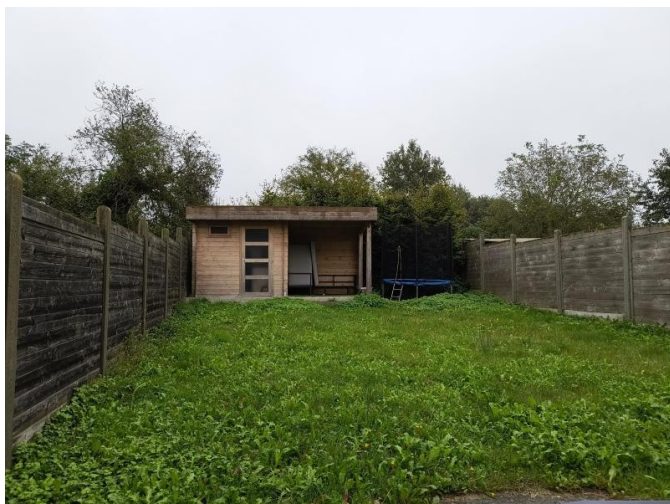
Situeringfoto

Uitgesloten van inspectie

Bouwjaar: 2022

Constructies gebouwd vanaf 2001 moeten niet onderzocht worden

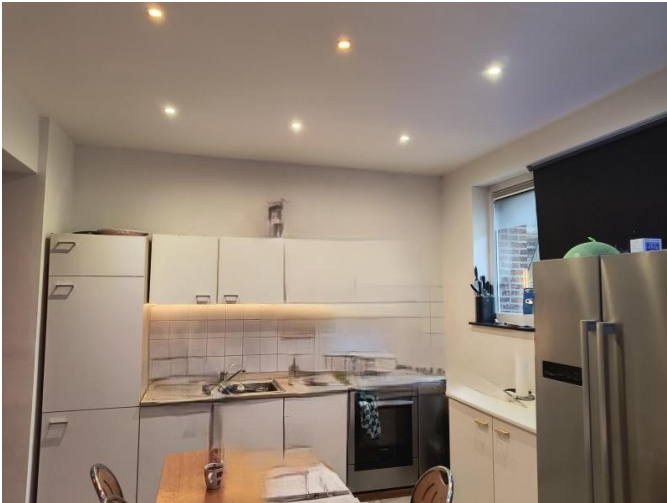
Vrije foto

Alle plafonds in de woning zijn valse plafonds.

Er bestaat de mogelijkheid dat er zich achter de valse plafonds asbesthoudend pleisterwerk bevindt.
