Asbestinventarisatetest

Joseph Lonckestraat 51, 9100 Sint-Niklaas

Attestnummer : 20240422-000338.000

Zone 1: Hoofdgebouw

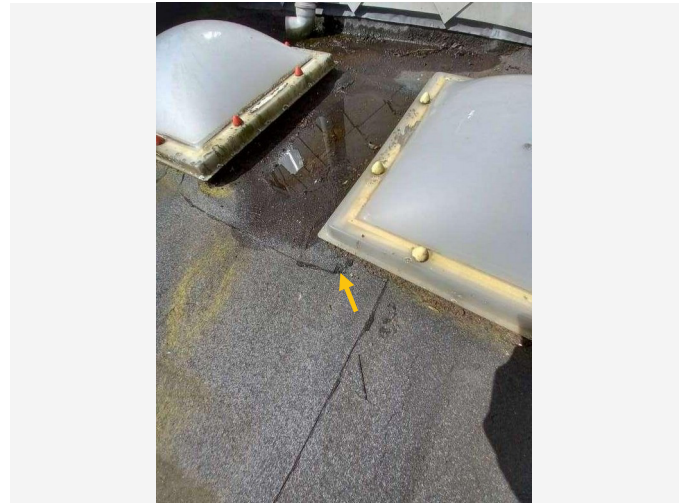
Fiche 2: roofing achteraan

Overzichtsfoto

Detailfoto

Geen asbest

#	Type	Referentie	Resultaat
2.1	Puntmonster	Roofing	Geen asbest

Beschrijving	roofing achteraan
Omgeving	Buiten
Primaire drager	Plat dak
Bindmiddel van materiaal	Bitumen (roofing, teer, asfalt)

Gebondenheid op basis van bindmiddel	Hecht
Hoeveelheid (oppervlakte - aantal)	• 18,00 m ² - 1 stuk
Totale oppervlakte	18,00 m ²
Identificatiemethode	Vaststelling met monstername
Destructieve handeling voor identificatie	Nee
