# Asbestinventarisatetest

Celestijnenlaan 59/0204, 3001 Leuven

Attestnummer : 20230429-000066.000

## Zone 1: Appartement

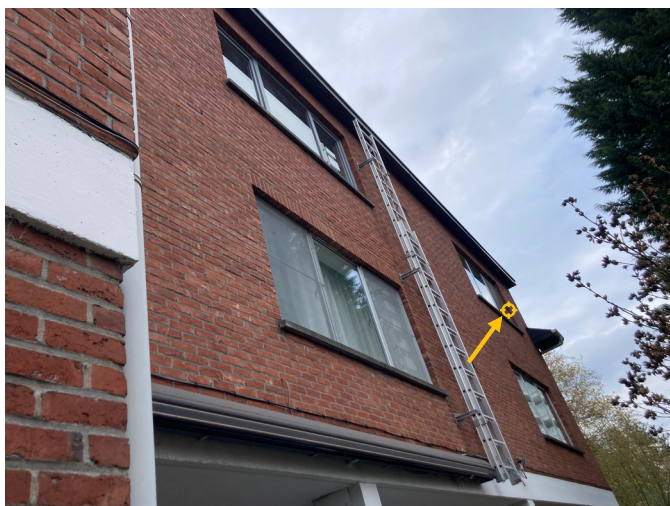
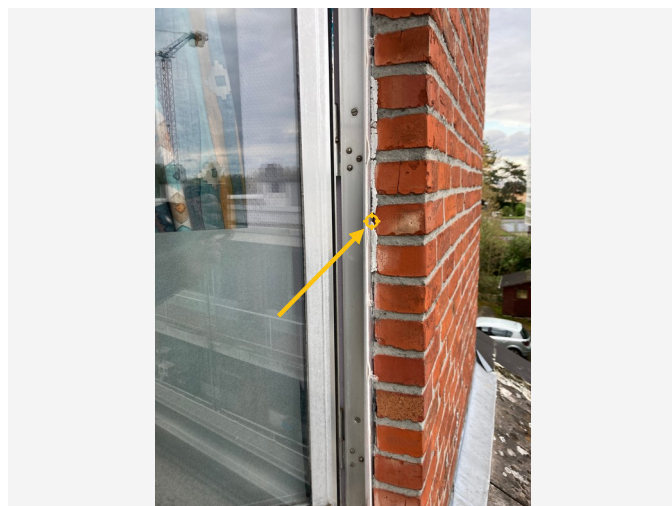
Overzichtsfoto

Het asbestmateriaal valt onder de mijlpaal van 2040.

Eindbeoordeling materiaalrisico	Laag materiaalrisico en/of verlaagde kans op vezelvrijgave
---------------------------------	--

Gebondenheid	Categorie 1: hechtgebonden in oorsprong
Asbestsoort (vezeltype)	Alleen chrysotiel
Asbestconcentratie	Laag (< 50%)
Afschermingsgraad van het gehele materiaal	Geheel of deels vrij aan de buitenlucht
Toestand van het materiaal	Licht beschadigd, licht verweerd. Intact materiaal type Pical – asbestboard of categorie III 'gebondenheid'

#	Type	Referentie	Resultaat
1.1	Puntmonster	MM001	Chrysotiel

Beschrijving	Mastiek ramen
Omgeving	Buiten
Primaire drager	Wandopening verticaal (raam, deur, ...)
Asbestmateriaal	In-situ afwerkingslagen - Pasta, stopverf, voegsel, stopsel, vulsel, mastiek, kitten, ...
Bindmiddel van asbestmateriaal	Kitten, mastiek, pasta
Gebondenheid op basis van bindmiddel	Hecht
Hoeveelheid (gewicht - aantal)	• 1,00 kg - 1 stuk

- Zorg voor een veilig beheer. Vermijd het beschadigen van het asbestmateriaal. Controleer de toestand jaarlijks op wijzigingen.

- Eenvoudige handelingen: mag via doe-het-zelf of door werknemer(s) met opleidingsattest eenvoudige handelingen  
Bij het vervangen van de ramen, dit omzichtig verwijderen.

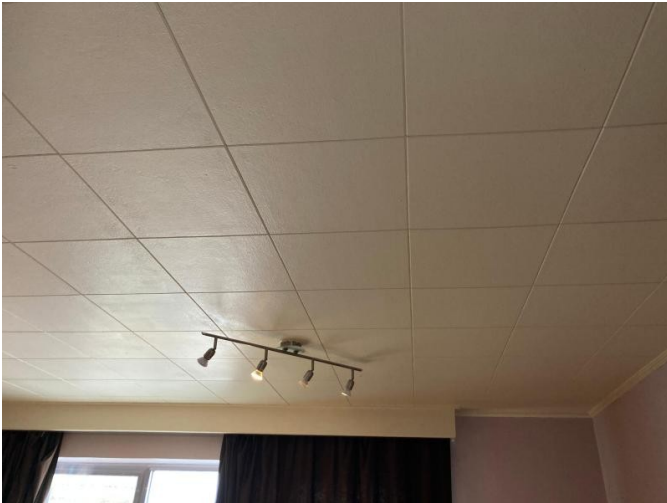
Vrije foto

Het originele plafond is niet vast te stellen door de aanwezigheid van het vals plafond.

Identificatiemethode	Vaststelling & expertise (niet-asbestverdacht)
Primaire drager	Plafond
(Asbest)materiaal	Vals plafond
Bindmiddel	Karton - papier - viltachtig
Gebondenheid bindmiddel	Niet-hechtgebonden

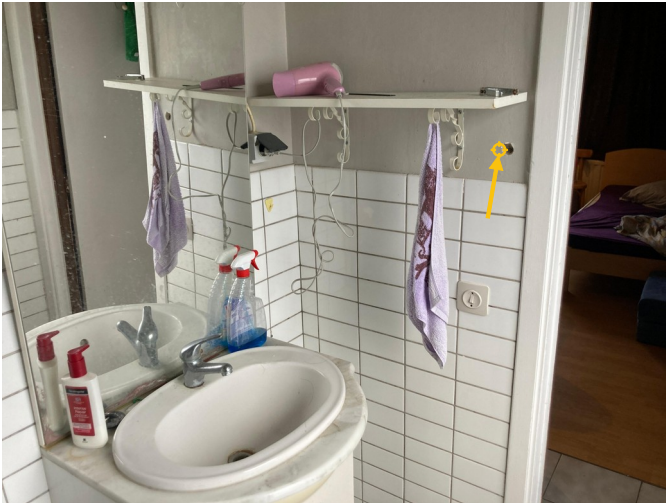
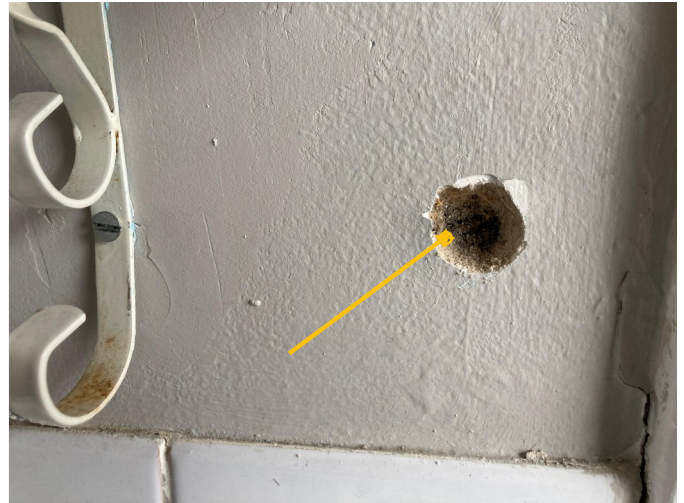
## Fiche 3: Wandpleister

Geen asbest

#	Type	Referentie	Resultaat
3.1	Mengmonster	MM002	Geen asbest

Beschrijving	Wandpleister
Omgeving	Binnen
Primaire drager	Binnenwand
Bindmiddel van materiaal	Gips - kalk
