Asbestinventarisatetest

Stationsplein 12, 8210 Zedelgem

Attestnummer : 20240205-000111.000

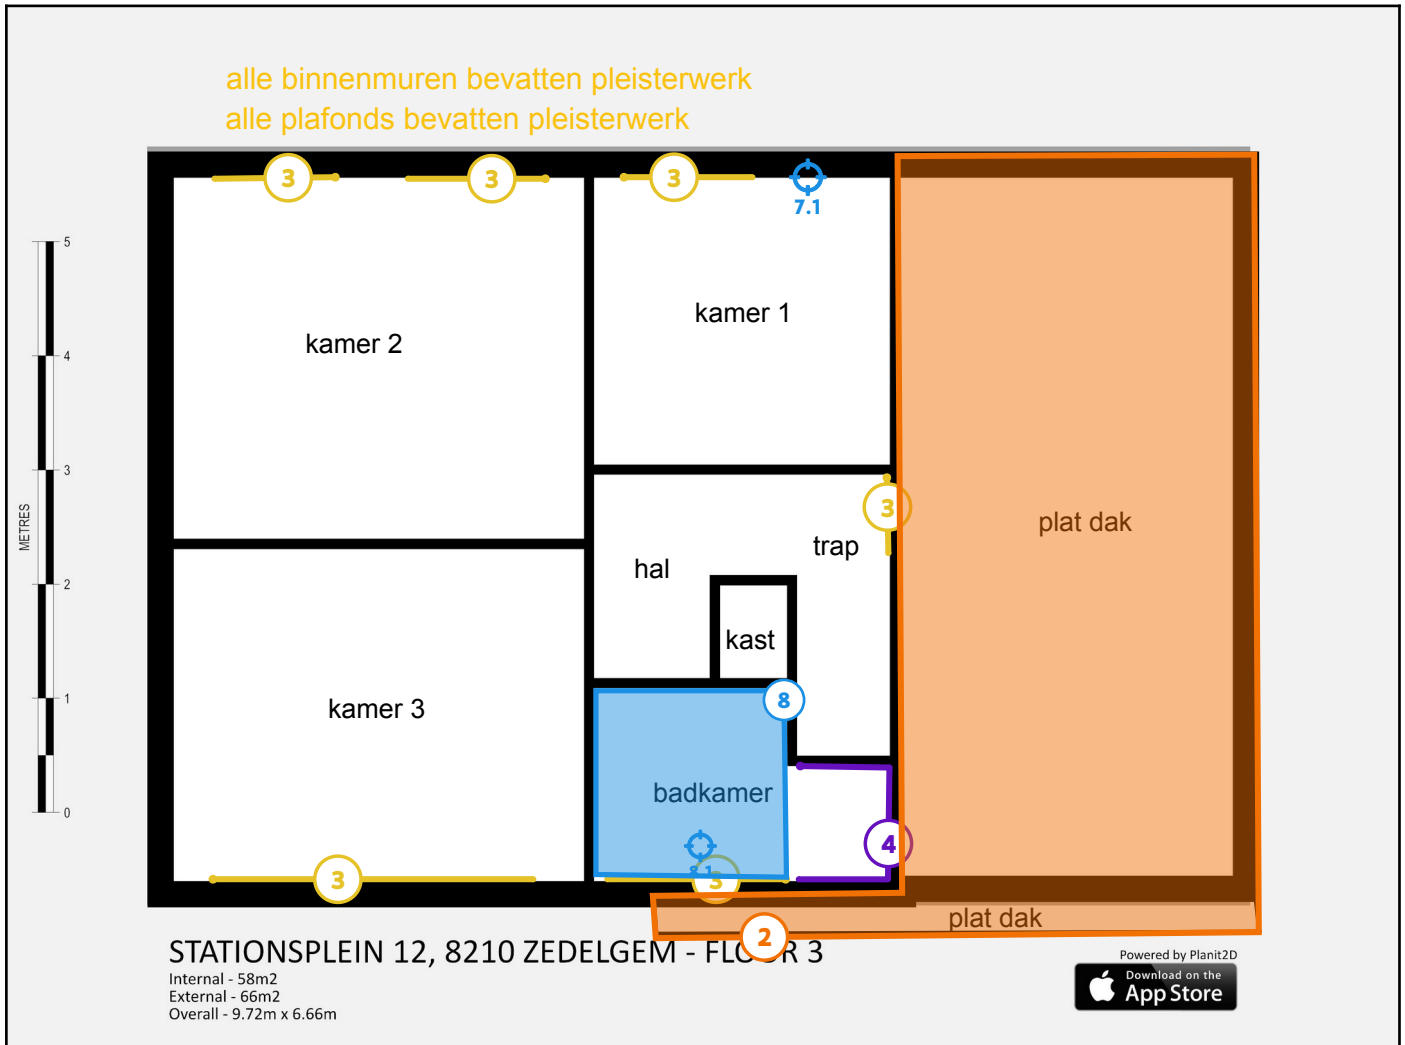
Plan 1.3: Verdiep 1

Beschrijving	Type	Actie
2. Plat dak: roofing	Asbestmateriaal	Verwijderen
3. Verdiep 1: vensterbanken	Asbestmateriaal	Zorgvuldig beheren
4. Keuken, badkamer: tegellijm muren	Advies	-
6. Plafonds: pleisterwerk	Geen asbest	-
7. Muren: pleisterwerk	Geen asbest	-
7.1 Code: MM 01	Mengmonster	-
8. Badkamer: tegellijm vloer	Geen asbest	-

8.1 Code: MM 03	Puntmonster	-
-----------------	-------------	---

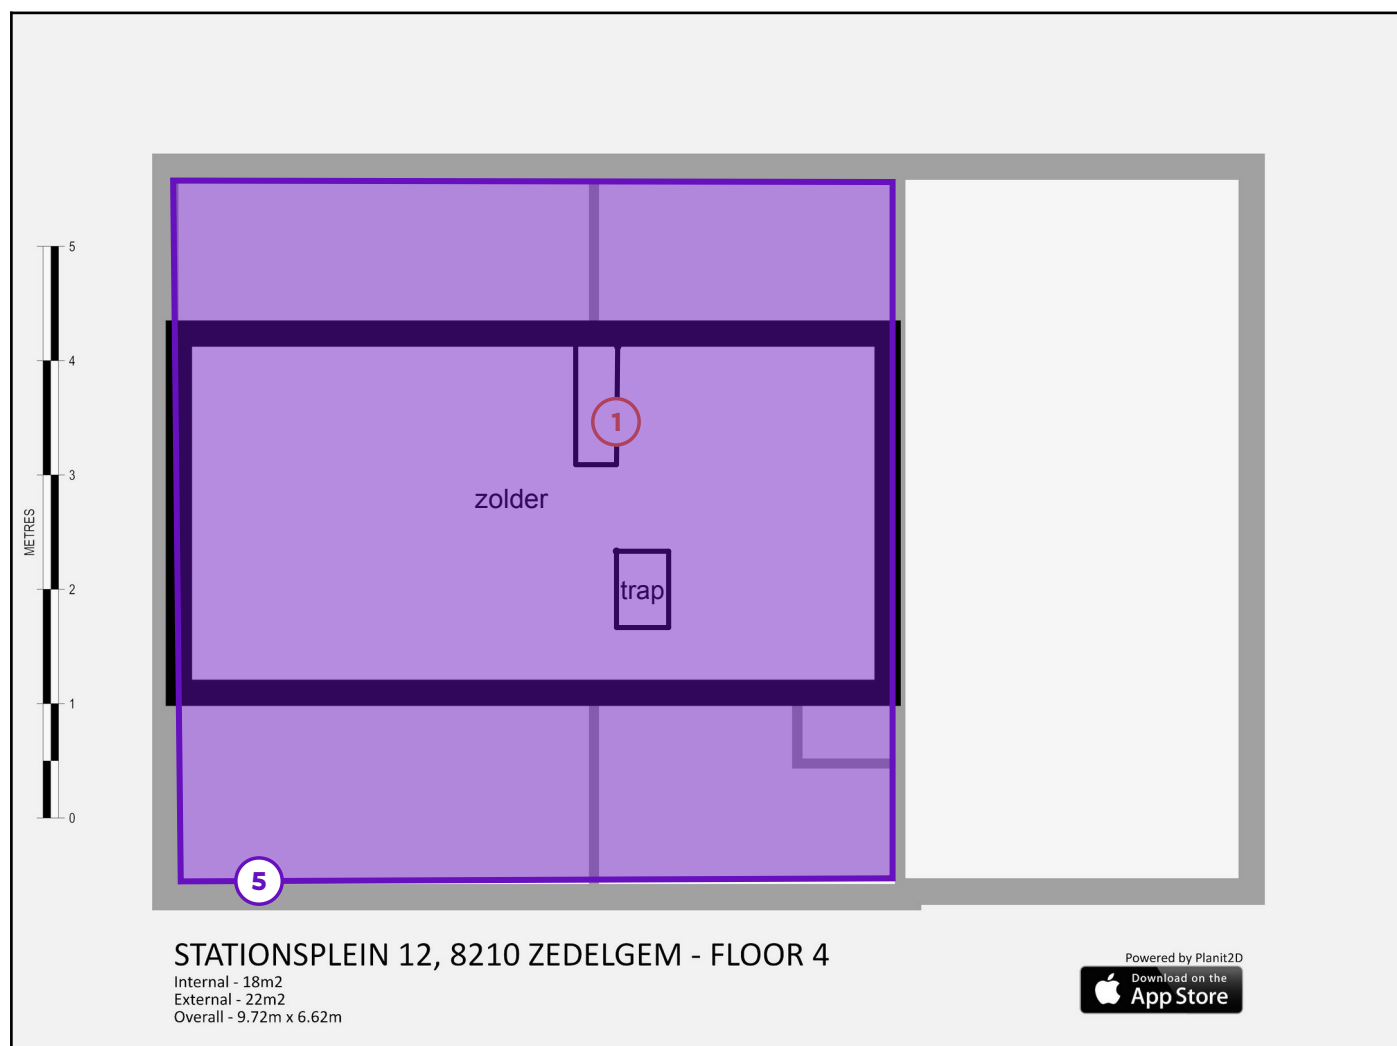
Plan 1.4: Zolder

Beschrijving	Type	Actie
1. Zolder: inspectieluikje	Asbestmateriaal	Verwijderen
5. Dak: onderdak	Advies	-

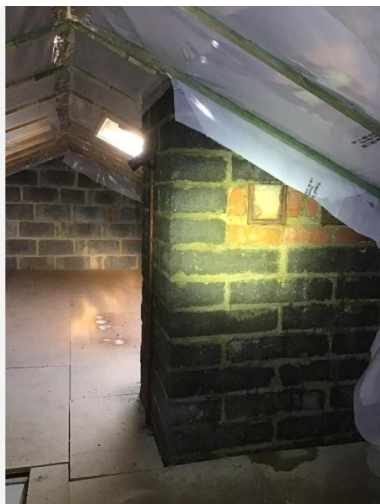
Eindbeoordeling materiaalrisico	Verhoogd materiaalrisico en/of verhoogde kans op vezelvrijgave
---------------------------------	--

Gebondenheid	Categorie 1: hechtgebonden in oorsprong
Asbestsoort (vezeltype)	Crocidoliet aanwezig
Asbestconcentratie	Laag (< 50%)
Afschermingsgraad van het gehele materiaal	Geheel of deels (ook) vrij aan de binnenlucht
Toestand van het materiaal	Licht beschadigd, licht verweerd. Intact materiaal type Pical – asbestboard of categorie III 'gebondenheid'

Beschrijving	Zolder: inspectieluikje
Omgeving	Binnen
Primaire drager	Binnenwand
Asbestmateriaal	Brandwerende afsluiting (prefab geheel) - Luik
Bindmiddel van asbestmateriaal	Cement
Gebondenheid op basis van bindmiddel	Hecht

Hoeveelheid (gewicht - aantal)	<ul style="list-style-type: none">• 0,30 kg - 1 stuk
Totaal gewicht	0,30 kg
Eenvoudig bereikbaar	Ja
Bevestigingswijze	<ul style="list-style-type: none">• Geklemd
Identificatiemethode	Vaststelling zonder monstername
Destructieve handeling voor identificatie	Nee
Opmerking	De hoeveelheid vermeld in deze fiche is een schatting. Om de juiste hoeveelheid te bepalen dient er een doorgedreven opmeting plaats te vinden. Dit kadert momenteel niet tot onze opdracht.

Verwijderen

- Zorg voor een veilig beheer. Vermijd het beschadigen van het asbestmateriaal. Controleer de toestand jaarlijks op wijzigingen.

- Eenvoudige handelingen: mag via doe-het-zelf of door werknemer(s) met opleidingsattest eenvoudige handelingen
Indien het asbestverdachte materiaal volledig intact is en er geen vrije asbestvezels zichtbaar zijn, voorziet de wet geen verplichting om deze asbestverdachte toepassing te laten verwijderen door een firma met een opleidingsattest eenvoudige handelingen. U mag, in principe, deze asbesttoepassing zelf verwijderen met in achtname van de nodige veiligheidsmaatregelen om uzelf en uw omgeving te beschermen. Tijdens het verwijderen van de asbesttoepassing moet het materiaal intact blijven.

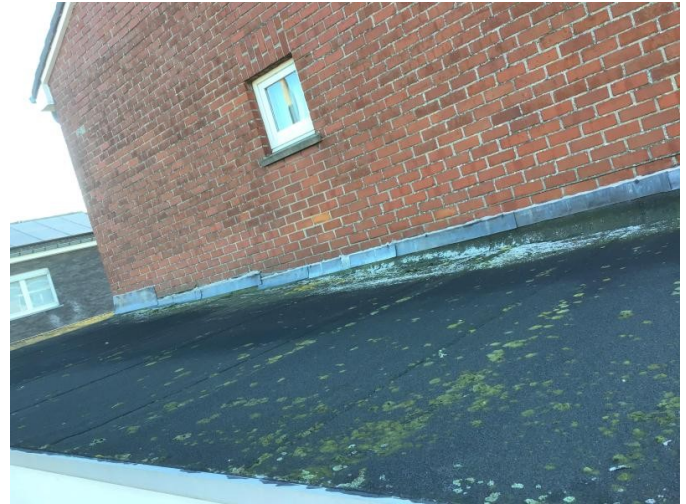
Beschrijving	Plat dak: roofing
Omgeving	Buiten
Primaire drager	Plat dak

Asbestmateriaal	Dak- en gevelbekleding - Roofing
Bindmiddel van asbestmateriaal	Bitumen (roofing, teer, asfalt)
Gebondenheid op basis van bindmiddel	Hecht
Hoeveelheid (oppervlakte - aantal)	<ul style="list-style-type: none"> • 24,00 m² - 1 stuk
Totale oppervlakte	24,00 m ²
Eenvoudig bereikbaar	Ja
Bevestigingswijze	<ul style="list-style-type: none"> • Verlijmd, ingegoten, versmeerd
Identificatiemethode	<p>Vaststelling zonder monstername</p> <p>Motivatie: Groot risico op structurele gevolgschade (lekschade, werking installatie,...)</p>
Destructieve handeling voor identificatie	Nee
Opmerking	<p>Zonder monstername of bewijsstukken die aantonen dat de roofing na het risicobouwjaar 2001 is aangebracht, wordt de roofing als asbestverdacht opgenomen.</p> <p>De hoeveelheid vermeld in deze fiche is een schatting. Om de juiste hoeveelheid te bepalen dient er een doorgedreven opmeting plaats te vinden. Dit kadert momenteel niet tot onze opdracht.</p>

Verwijderen

- Zorg voor een veilig beheer. Vermijd het beschadigen van het asbestmateriaal. Controleer de toestand jaarlijks op wijzigingen.

- Eenvoudige handelingen: mag via doe-het-zelf of door werknemer(s) met opleidingsattest eenvoudige handelingen
Voor roofing voorziet de wet geen verplichting om deze asbestverdachte toepassing te laten verwijderen door een firma met een opleidingsattest eenvoudige handelingen.

U mag, in principe, ongeacht beschadigingen of vrije asbestvezels, deze asbesttoepassing zelf verwijderen met inachtneming van de nodige veiligheidsmaatregelen om uzelf en uw omgeving te beschermen. Een beschadigde asbesttoepassing in slechte staat kan makkelijk verder breken of vergruizen. Er komen dan schadelijke asbestvezels vrij die ingeademd kunnen worden.

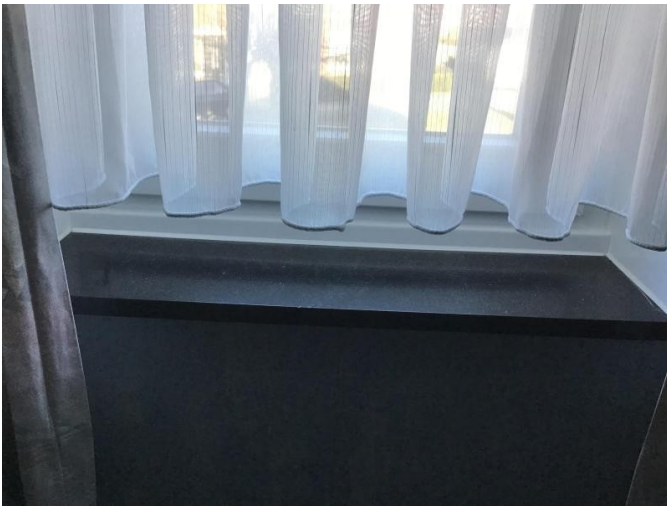
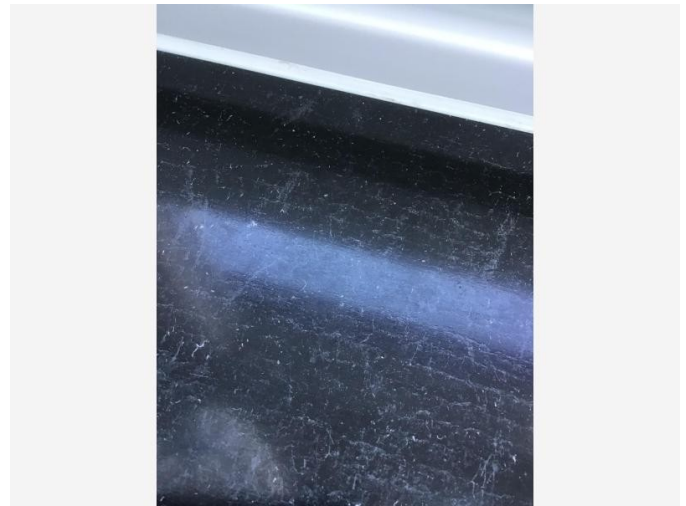
Hoeveelheid (oppervlakte - dikte - aantal)	<ul style="list-style-type: none"> • 1,20 m² - 3,00 cm - 1 stuk
Totaal volume	0,036 m ³
Eenvoudig bereikbaar	Ja
Bevestigingswijze	<ul style="list-style-type: none"> • Geklemd • Verlijmd, ingegoten, versmeerd
Identificatiemethode	Vaststelling zonder monstername
Destructieve handeling voor identificatie	Nee
Opmerking	De hoeveelheid vermeld in deze fiche is een schatting. Om de juiste hoeveelheid te bepalen dient er een doorgedreven opmeting plaats te vinden. Dit kadert momenteel niet tot onze opdracht.

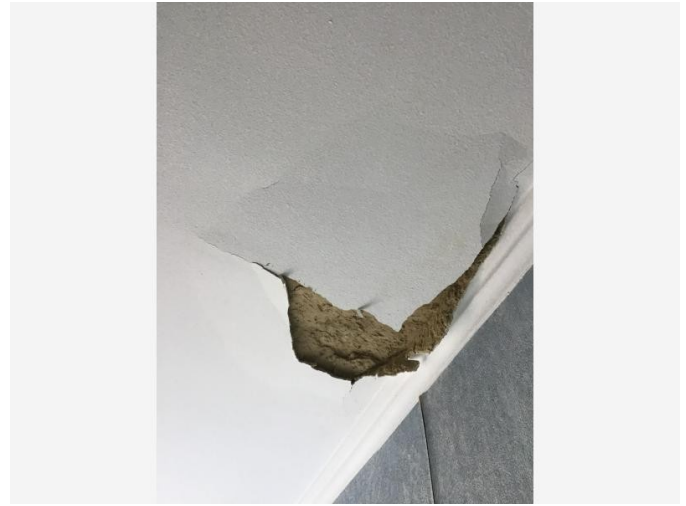
Fiche 6: Plafonds: pleisterwerk

Geen asbest

Beschrijving	Plafonds: pleisterwerk
Omgeving	Binnen
Primaire drager	Plafond

Bindmiddel van materiaal	Gips - kalk
Gebondenheid op basis van bindmiddel	Niet-hechtgebonden
Hoeveelheid (oppervlakte - dikte - aantal)	<ul style="list-style-type: none"> • 130,00 m² - 1,00 cm - 1 stuk
Totaal volume	1,30 m ³
Identificatiemethode	Vaststelling met monstername
Destructieve handeling voor identificatie	Nee
Opmerking	<p>De hoeveelheid pleisterwerk vermeld in deze fiche is een schatting. Om de juiste hoeveelheid te bepalen dient er een doorgedreven opmeting en destructief onderzoek plaats te vinden om de dikte van het pleisterwerk te bepalen en tevens de plaatsen te detecteren waar zich mogelijks pleisterwerk bevindt achter eventuele valse wanden of plafonds. Dit kadert momenteel niet tot onze opdracht.</p> <p>Een destructief onderzoek is aan te raden bij grondige verbouwwerken, om eventuele pleisterwerken, mogelijks achter valse wanden of plafonds, te bemonsteren. Dit behoort momenteel echter niet tot onze taak in deze opdracht.</p>

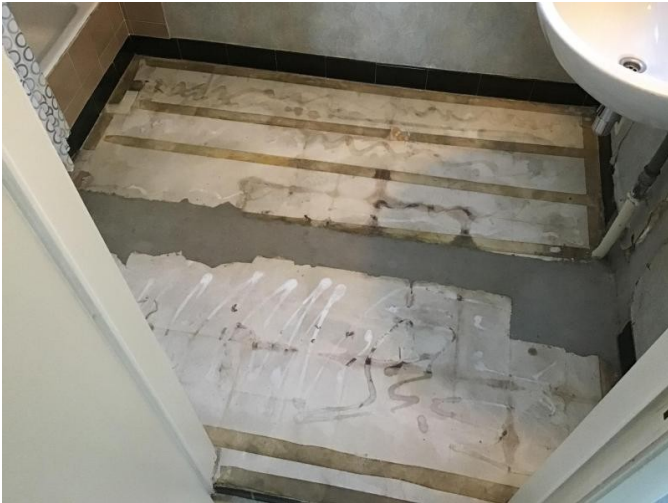
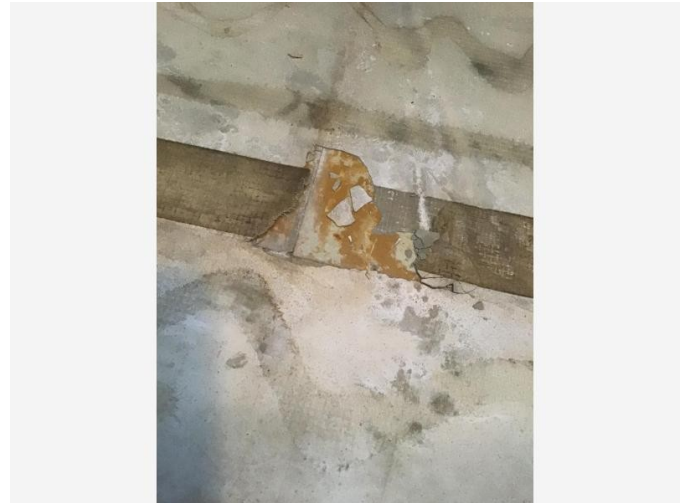
Fiche 8: Badkamer: tegellijm vloer

Geen asbest

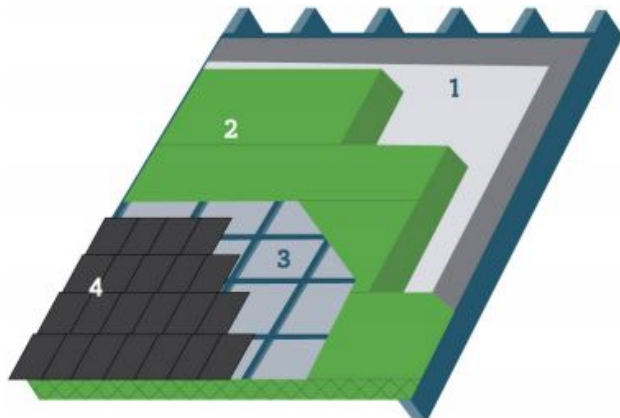
De isolatie wordt boven op de draagconstructie geplaatst. Daarboven komen een onderdak en dakbedekking (pannen, leien ...).

1. Dampscherm | 2. Isolatie | 3. Onderdak | 4. Dakbedekking

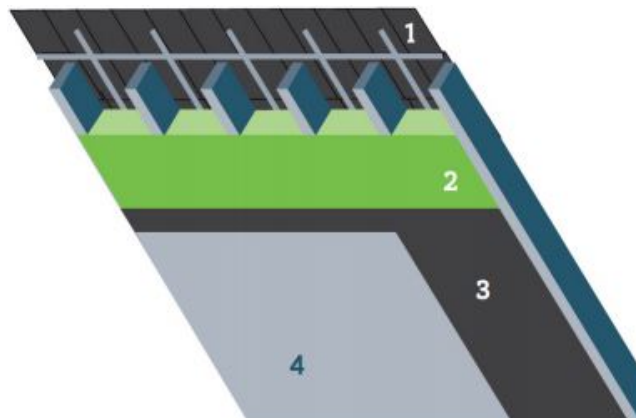
De isolatie wordt tussen en onder de dakconstructie aan de binnenkant geplaatst. Daartegen komt een dampscherm en, indien gewenst, een binnenafwerking.

1. Onderdak | 2. Isolatie | 3. Dampscherm | 4. binnenafwerking

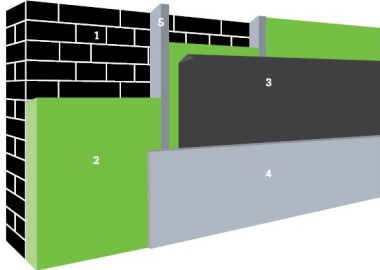
Dat kan door een extra buitenmuur met een geïsoleerde spouw op te trekken of door isolatiemateriaal aan te brengen met daarop een bepleistering of een nieuwe gevelbekleding.

1. Buitenmuur | 2. Isolatie | 3. Vochtscherm | 4. Afwerkingslaag | 5. Stijl- en regelwerk (optioneel)
