# Asbestinventarisatetest

Terlindenweg 90, 1730 Asse

Attestnummer : 20240325-000387.000

# Fiche 1: Thermische isolatie kelder

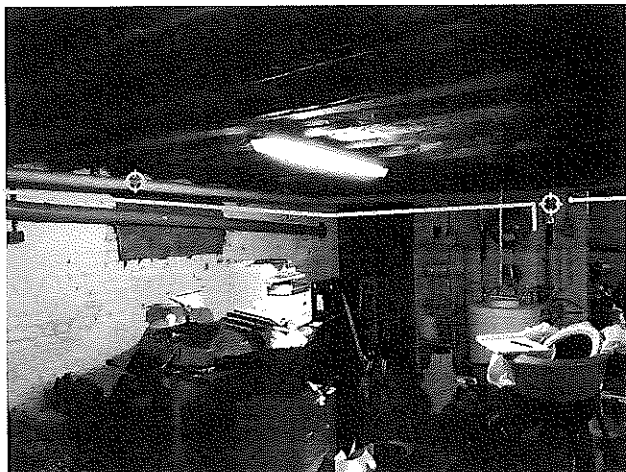
Asbestmateriaal

Overzichtsfoto

Detailfoto

Het asbestmateriaal valt onder de mijlpaal van 2034.

- Hermetische zone (erkend asbestverwijderaar)  
Losgebonden toepassing - gipstoepassing - mag enkel verwijderd worden door een erkend verwijderaar.  
Scherm - in afwachting van verwijdering - de beschadigingen af.

Verwijderen

- Zorg voor een veilig beheer. Vermijd het beschadigen van het asbestmateriaal. Controleer de toestand jaarlijks op wijzigingen.
- Scherm in afwachting van verwijdering het asbestmateriaal af van luchtstromingen en verstoring: bijvoorbeeld door het te verpakken, te fixeren, af te dekken, signalisatie - afbakening aan te brengen, ...

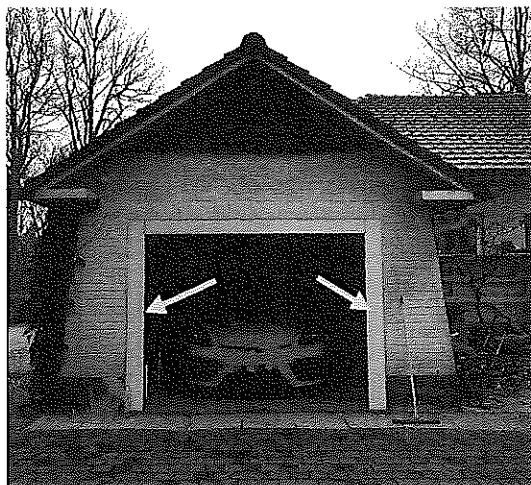
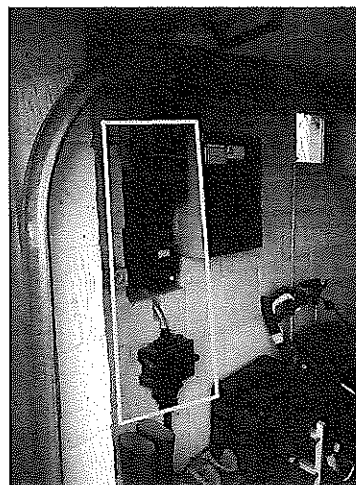
Overzichtsfoto

Detailfoto

Het asbestmateriaal valt onder de mijlpaal van 2040.

- Eenvoudige handelingen: mag via doe-het-zelf of door werknemer(s) met opleidingsattest eenvoudige handelingen  
Hechtgebonden toepassing die verwijderd mag worden via doe-het-zelf of door een vakman.

Verwijderen

- Zorg voor een veilig beheer. Vermijd het beschadigen van het asbestmateriaal. Controleer de toestand jaarlijks op wijzigingen.
