Asbestinventarisatetest

Rouaanstraat 39, 8380 Brugge

Attestnummer : 20240828-000163.000

Uitgegeven op : 28.08.2024

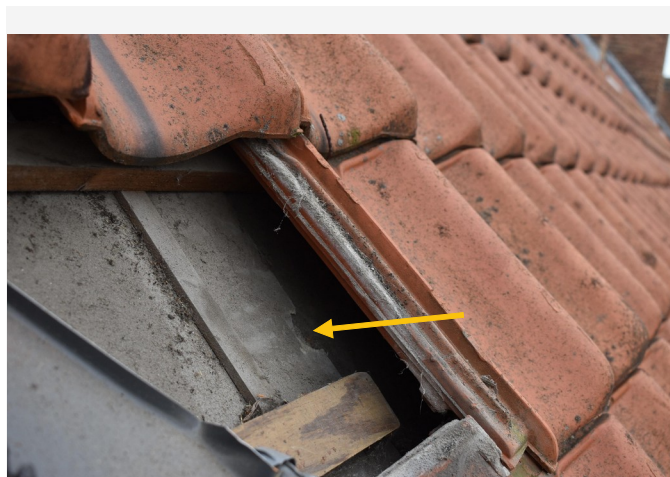
Beschrijving	Type	Actie
1. Onderdakplaten uit asbestcement	Asbestmateriaal	Zorgvuldig beheren
1.1 Code: ZW-2022-1469-A3	Puntmonster	-

Het asbestmateriaal valt onder de mijlpaal van 2040.

Bij verwijdering onderdakplaten door personeel dient een destructieve asbestinventaris te worden opgemaakt volgens Codex Welzijn op het werk, en is dit asbestattest niet voldoende voor de verwijdering ervan.

Eindbeoordeling materiaalrisico	Zeer laag materiaalrisico en/of zeer lage kans op vezelvrijgave
---------------------------------	---

Gebondenheid	Categorie 1: hechtgebonden in oorsprong
Asbestsoort (vezeltype)	Alleen chrysotiel
Asbestconcentratie	Laag (< 50%)
Afschermingsgraad van het gehele materiaal	Stootvaste afscherming of omkasting
Toestand van het materiaal	Licht beschadigd, licht verweerd. Intact calciumsilicaatmateriaal of categorie III 'gebondenheid'

#	Type	Referentie	Resultaat
1.1	Puntmonster	ZW-2022-1469-A3	Chrysotiel

Beschrijving	Onderdakplaten uit asbestcement
Omgeving	Binnen
Primaire drager	Schuin dak
Asbestmateriaal	Dak- en gevelbekleding - Plaat
Bindmiddel van asbestmateriaal	Cement
Gebondenheid op basis van bindmiddel	Hecht
Hoeveelheid (oppervlakte - dikte - aantal)	<ul style="list-style-type: none">• 120,00 m² - 0,30 cm - 1 stuk
Totaal volume	0,36 m ³
Eenvoudig bereikbaar	Nee <ul style="list-style-type: none">• Het asbestmateriaal is bedekt (uitgezonderd laag verf, coating, behang, kunststof, textiel) en het wegnemen van het bedekkende materiaal kan niet zonder het bedekkende materiaal te beschadigen.
Bevestigingswijze	<ul style="list-style-type: none">• Genageld, geniet
Identificatiemethode	Vaststelling met monsternamen
Destructieve handeling voor identificatie	Nee
Opmerking	Zolder wordt normaal niet gebruikt, geen vaste vloer en trap.

Zorgvuldig beheren

- Zorg voor een veilig beheer en verwijder dit asbestmateriaal wanneer het bij werken eenvoudig bereikbaar wordt. Controleer de toestand jaarlijks op wijzigingen.

- Eenvoudige handelingen: mag via doe-het-zelf of door werknemer(s) met opleidingsattest eenvoudige handelingen
Hechtgebonden asbest kan via eenvoudige handelingen verwijderd worden, mits dragen nodige PBM's. Personeel dient jaarlijks opleiding te volgen bij verwijdering asbest. Meer info achterzijde van dit attest, onder rubriek Asbest beheren en verwijderen.

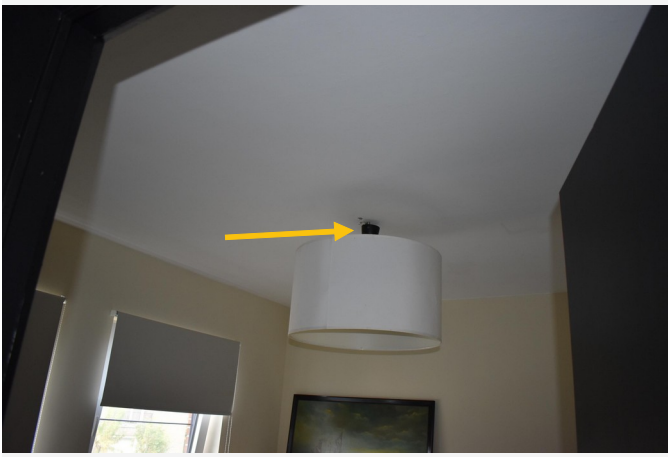
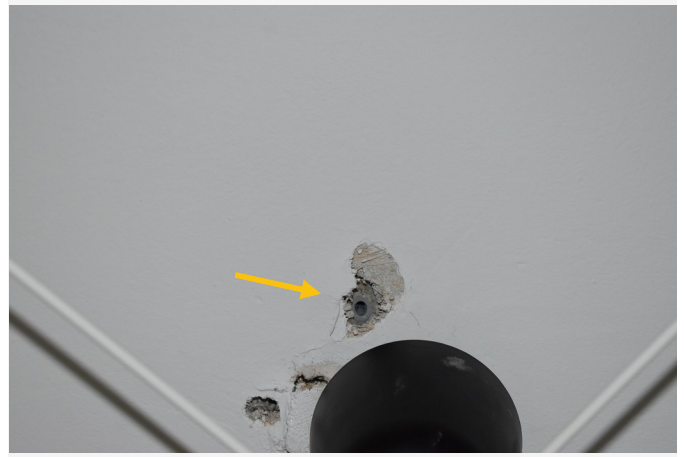
Geen asbest

#	Type	Referentie	Resultaat
3.1	Mengmonster	ZW-2022-1469-A2	Geen asbest

Beschrijving	Pleister mengstaal plafonds
Omgeving	Binnen
Primaire drager	Plafond
Bindmiddel van materiaal	Gips - kalk
Gebondenheid op basis van bindmiddel	Niet-hechtgebonden
Hoeveelheid (oppervlakte - dikte - aantal)	• 100,00 m ² - 1,00 cm - 1 stuk
Totaal volume	1,00 m ³
Identificatiemethode	Vaststelling met monsternamen
Destructieve handeling voor identificatie	Nee
Opmerking	Pleister bevat geen asbest, oppervlakte is louter inschatting, dikte werd bepaald door gemiddelde dikte te nemen over de diverse genomen stalen in het gebouw.
