Asbestinventarisatetest

Lentestraat 12, 3590 Diepenbeek

Attestnummer : 20230209-000533.000

Uitgegeven op : 09.02.2023

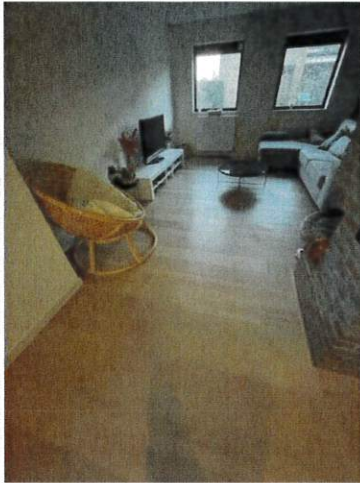
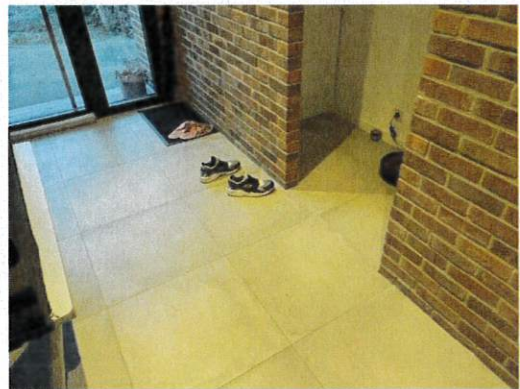
Fiche 1: Vernieuwde en gerenoveerde vloeren

Geen asbest

Beschrijving	Vernieuwde en gerenoveerde vloeren
Omgeving	Binnen
Identificatiemethode	Vaststelling zonder monsternamen

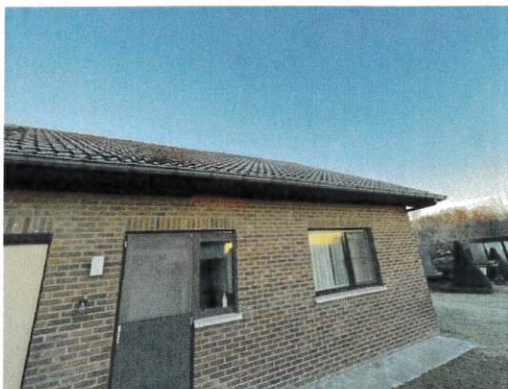
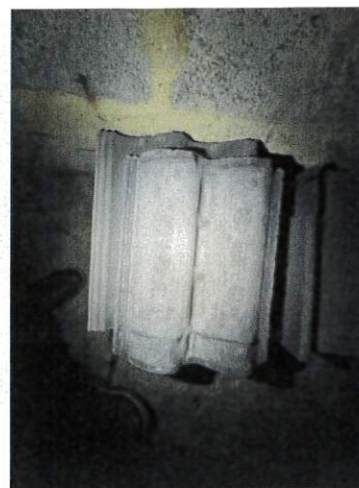
Fiche 2: Dakbedekking - Sneldeck

Geen asbest

Beschrijving	Dakbedekking - Sneldeck
Omgeving	Buiten
Identificatiemethode	Vaststelling zonder monstername
Destructieve handeling voor identificatie	Nee

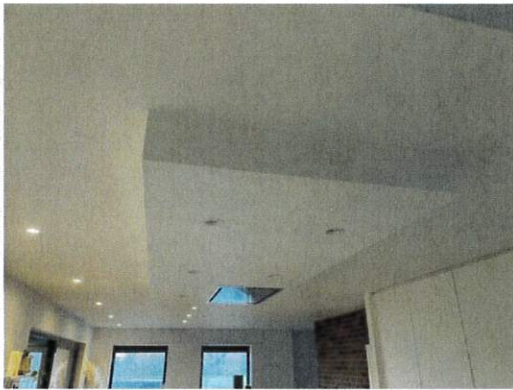
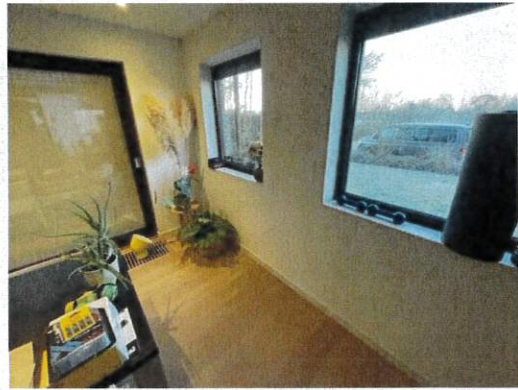
Fiche 3: Vernieuwd pleister- en gipskartonwerk

Geen asbest

Beschrijving	Vernieuwd pleister- en gipskartonwerk
Omgeving	Binnen
Identificatiemethode	Vaststelling met bewijsdocument, zonder monstername
Destructieve handeling voor identificatie	Nee

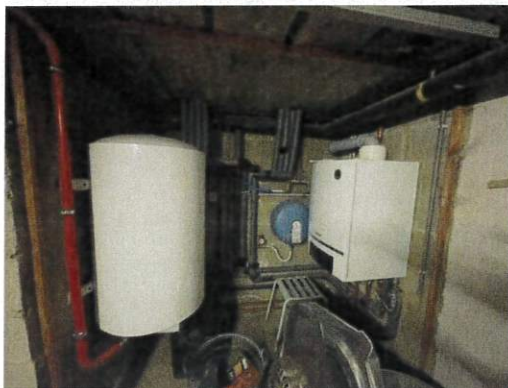
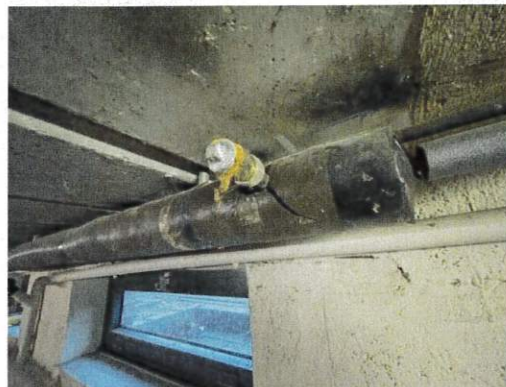
Fiche 4: Vernieuwde verwarmingsinstallatie & leidingwerk

Geen asbest

Beschrijving	Vernieuwde verwarmingsinstallatie & leidingwerk
Omgeving	Binnen
Identificatiemethode	Vaststelling zonder monsternamen
Destructieve handeling voor identificatie	Nee
