Asbestinventarisatetest

Putbosstraat 30, 9340 Lede

Attestnummer : 20250318-000242.000

Zone 1: Hoofdgebouw

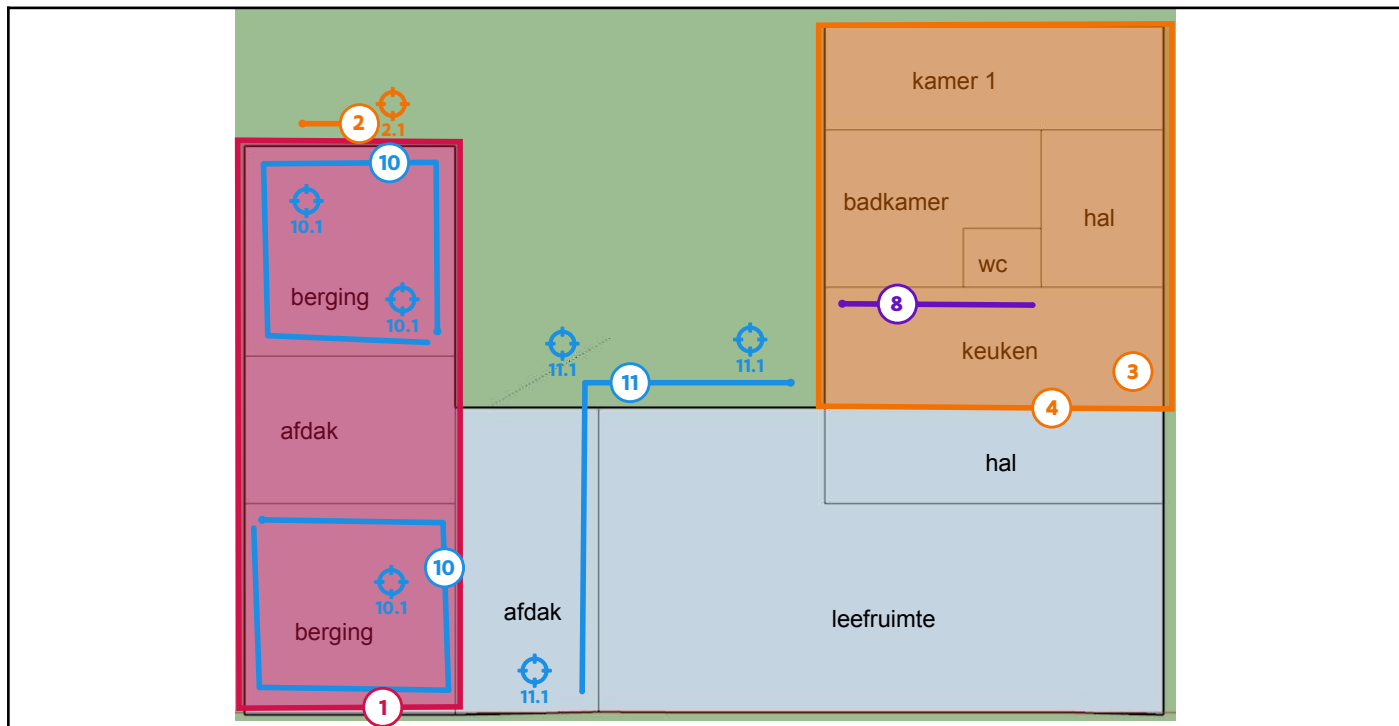
Plan 1.1: GVL

Beschrijving	Type	Actie
1. Golfplaten asbestcement	Asbestmateriaal	Dringend verwijderen
2. Mastiek ramen	Asbestmateriaal	Verwijderen
2.1 Code: 1	Mengmonster	-
3. Schouw asbestcement	Asbestmateriaal	Verwijderen
4. Golfplaten asbestcement	Asbestmateriaal	Verwijderen
8. Tegellijn faiencetegels	Advies	-
10. Cementeringslaag wanden bergingen	Geen asbest	-
10.1 Code: 3	Mengmonster	-
11. Crepi	Geen asbest	-
11.1 Code: 2	Mengmonster	-

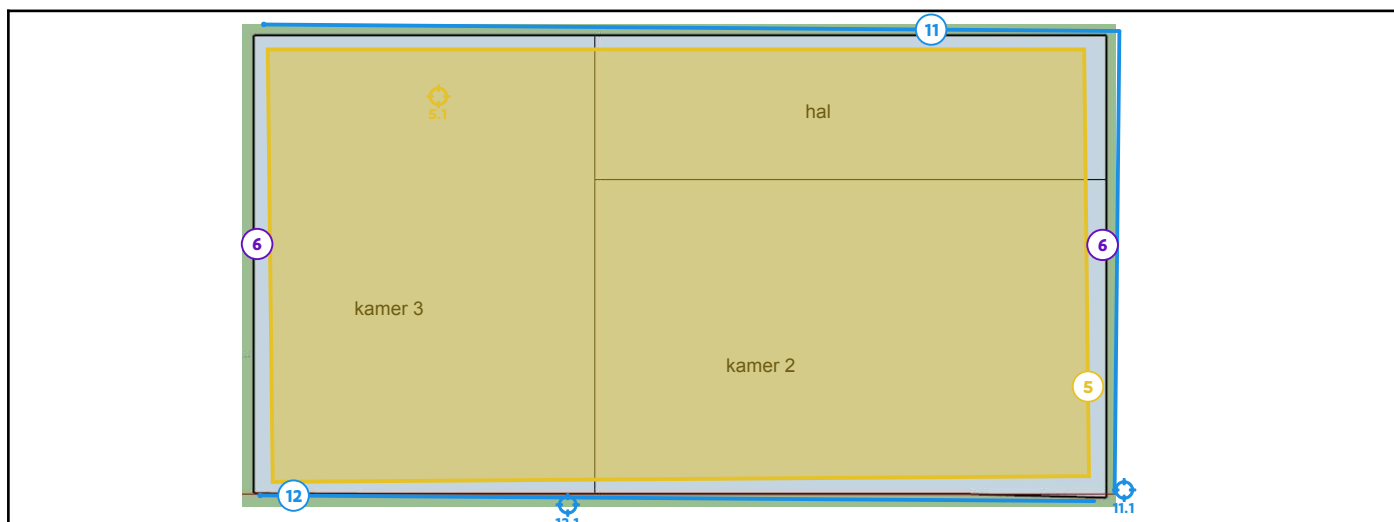
Plan 1.2: V1

Beschrijving	Type	Actie
5. Onderdak menuiserie	Asbestmateriaal	Zorgvuldig beheren
5.1 Code: 5	Puntmonster	-
6. Schoorsteen rookgaskanaal - beoordeling	Beperking	-
11. Crepi	Geen asbest	-
11.1 Code: 2	Mengmonster	-
12. Roofing dakgoot voorgevel	Geen asbest	-
12.1 Code: 4	Puntmonster	-

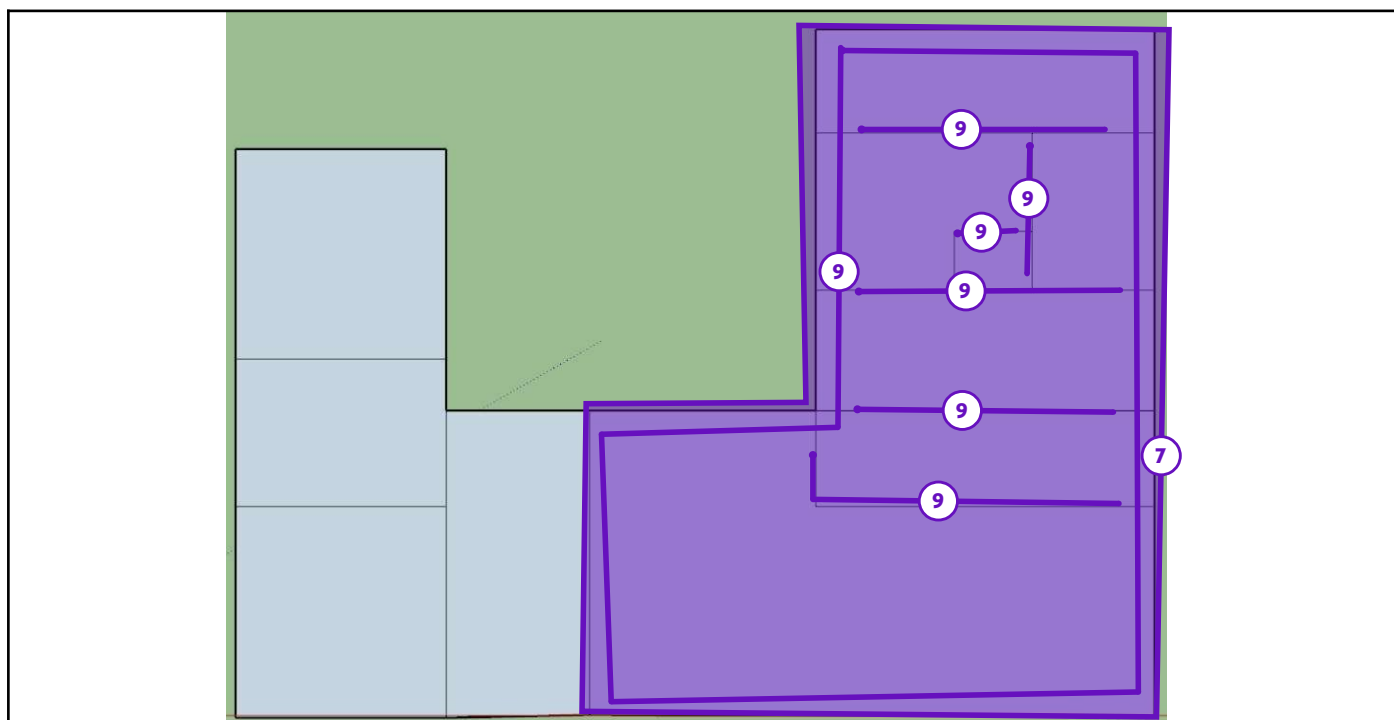
Plan 1.3: GVL (muren en plafonds woongedeelte)

Beschrijving	Type	Actie
7. Plafonds uit niet asbestverdacht materiaal	Advies	-
9. Voorzet wanden	Advies	-

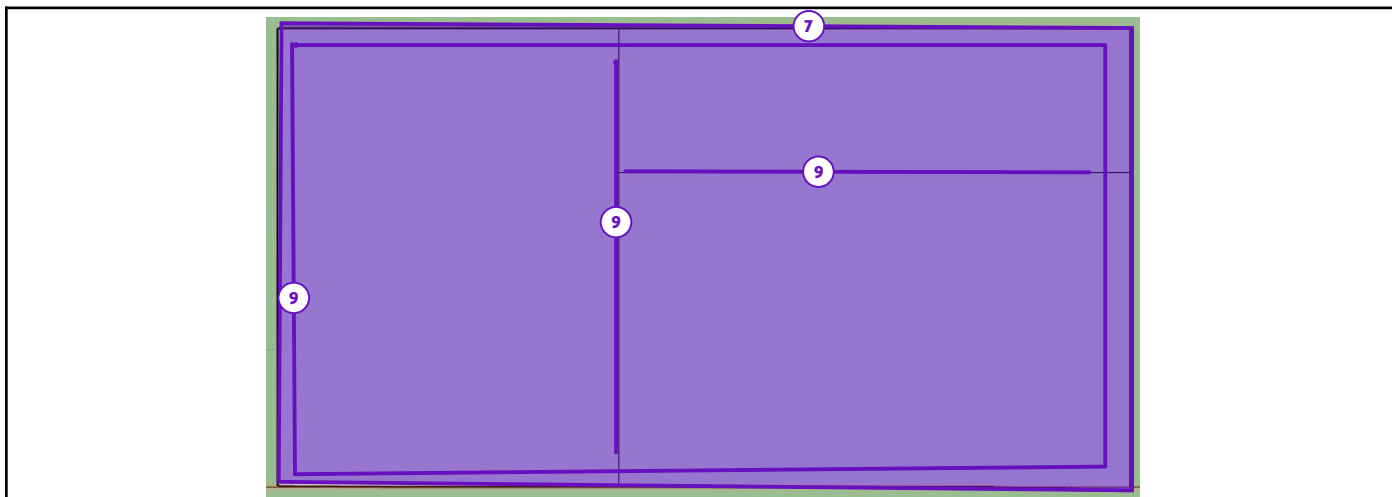
Plan 1.4: V1 muren en plafonds

Beschrijving	Type	Actie
7. Plafonds uit niet asbestverdacht materiaal	Advies	-
9. Voorzet wanden	Advies	-

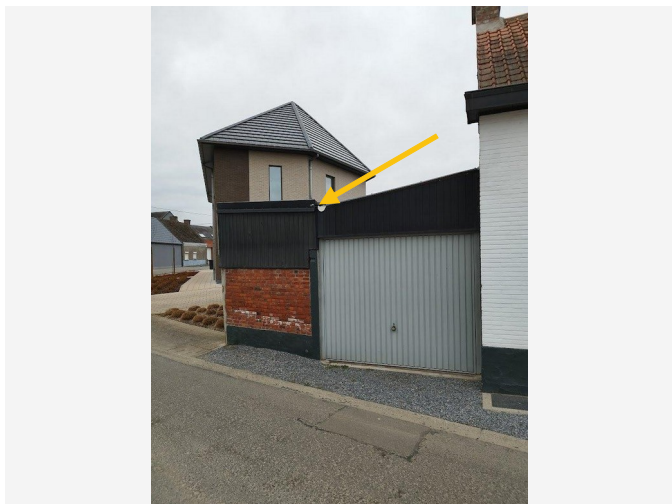
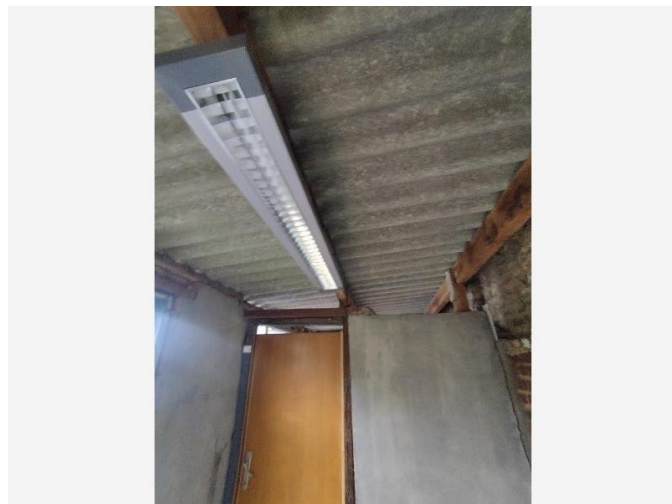
Eindbeoordeling materiaalrisico	Hoog materiaalrisico en/of hoge kans op vezelvrijgave
---------------------------------	---

Gebondenheid	Categorie 1: hechtgebonden in oorsprong
Asbestsoort (vezeltype)	Crocidoliet aanwezig
Asbestconcentratie	Laag (< 50%)
Afschermingsgraad van het gehele materiaal	Geheel of deels (ook) vrij aan de binnenlucht
Toestand van het materiaal	Matig beschadigd, matig verweerd

Beschrijving	Golfplaten asbestcement
Omgeving	Grenst aan binnen- en buitenlucht
Primaire drager	Schuin dak
Asbestmateriaal	Dak- en gevelbekleding - Golfplaat
Bindmiddel van asbestmateriaal	Cement
Gebondenheid op basis van bindmiddel	Hecht
Hoeveelheid (oppervlakte - aantal)	<ul style="list-style-type: none">• 25,00 m² - 1 stuk
Totale oppervlakte	25,00 m ²
Eenvoudig bereikbaar	Ja
Bevestigingswijze	<ul style="list-style-type: none">• Geschroefd
Identificatiemethode	Vaststelling zonder monsternamen
Destructieve handeling voor identificatie	Nee

Dringend verwijderen

- Verwijder dit asbestmateriaal zo snel mogelijk. Volg de toestand goed op.
- Hemelwater dat afspoelt van asbestcement daken of gevels kan asbestdeeltjes bevatten. Gebruik het enkel voor gesloten circuits (bv. spoelen toiletten). Reinig na het vervangen van het dak of de gevel de dakgoten en regenwaterput of -ton om asbesthoudend sediment of slib te verwijderen

- Eenvoudige handelingen: enkel door erkend asbestverwijderaar
Gezien de staat van de golfplaten, die redelijk verweerd zijn, en hoewel deze eventueel door eenvoudige handelingen verwijderd kunnen worden, adviseer ik als deskundige om de verwijdering te laten uitvoeren door een erkende asbestverwijderaar. Dit garandeert de veiligheid van zowel de bewoners als de bureu.

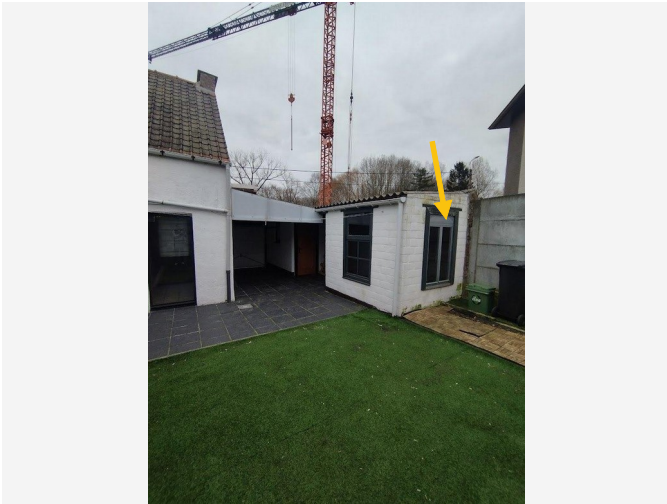
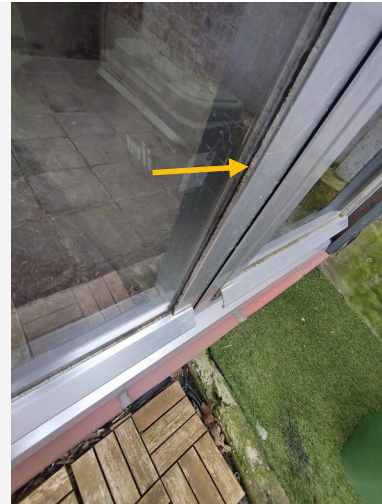
Eindbeoordeling materiaalrisico	Verhoogd materiaalrisico en/of verhoogde kans op vezelvrijgave
---------------------------------	--

Gebondenheid	Categorie 1: hechtgebonden in oorsprong
Asbestsoort (vezeltype)	Alleen chrysotiel
Asbestconcentratie	Laag (< 50%)
Afschermingsgraad van het gehele materiaal	Geheel of deels (ook) vrij aan de binnenlucht
Toestand van het materiaal	Matig beschadigd, matig verweerd

#	Type	Referentie	Resultaat
2.1	Mengmonster	1	Chrysotiel

Beschrijving	Mastiek ramen
Omgeving	Grenst aan binnen- en buitenlucht
Primaire drager	Wandopening verticaal (raam, deur, ...)
Asbestmateriaal	In-situ afwerkingslagen - Pasta, stopverf, voegsel, stopsel, vulsel, mastiek, kitten, ...
Bindmiddel van asbestmateriaal	Kitten, mastiek, pasta
Gebondenheid op basis van bindmiddel	Hecht
Hoeveelheid (gewicht - aantal)	<ul style="list-style-type: none">• 2,00 kg - 1 stuk
Totaal gewicht	2,00 kg
Eenvoudig bereikbaar	Ja
Bevestigingswijze	<ul style="list-style-type: none">• Verlijmd, ingegoten, versmeerd
Identificatiemethode	Vaststelling met monstername
Destructieve handeling voor identificatie	Nee
Opmerking	<p>Hoeveelheid is een ruwe benadering.</p> <p>Het gaat enkel om de mastiek die zich tussen raamprofiel en glas bevindt, zowel aan de binnkant als de buitenkant</p>

Verwijderen

- Verwijder dit asbestmateriaal zo snel mogelijk. Volg de toestand goed op.

- Eenvoudige handelingen: enkel door erkend asbestverwijderaar
Gezien de staat van de mastiek, die redelijk verweerd is, en hoewel deze eventueel door eenvoudige handelingen verwijderd kan worden, adviseer ik als deskundige om de verwijdering te laten uitvoeren door een erkende asbestverwijderaar. Dit garandeert de veiligheid van zowel de bewoners als de burens.

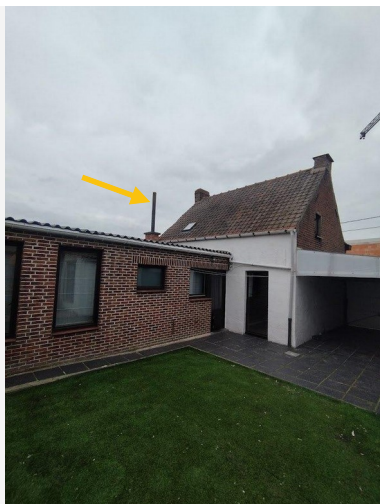
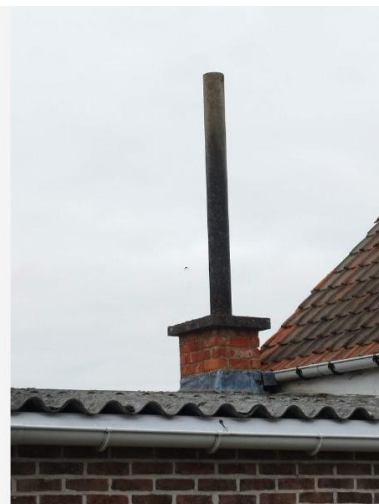
Eindbeoordeling materiaalrisico	Laag materiaalrisico en/of verlaagde kans op vezelvrijgave
---------------------------------	--

Gebondenheid	Categorie 1: hechtgebonden in oorsprong
Asbestsoort (vezeltype)	Crocidoliet aanwezig
Asbestconcentratie	Laag (< 50%)
Afschermingsgraad van het gehele materiaal	Geheel of deels vrij aan de buitenlucht
Toestand van het materiaal	Licht beschadigd, licht verweerd. Intact calciumsilicaatmateriaal of categorie III 'gebondenheid'

Beschrijving	Schouw asbestcement
Omgeving	Buiten
Primaire drager	Plat dak
Asbestmateriaal	Rookgaskanaal
Bindmiddel van asbestmateriaal	Cement
Gebondenheid op basis van bindmiddel	Hecht
Hoeveelheid (lengte - omtrek - dikte - aantal)	<ul style="list-style-type: none">• 2,00 m - 35,00 cm - 1,00 cm - 1 stuk
Totaal volume	0,007 m ³
Eenvoudig bereikbaar	Ja
Bevestigingswijze	<ul style="list-style-type: none">• Verlijmd, ingegoten, versmeerd
Identificatiemethode	Vaststelling zonder monstername
Destructieve handeling voor identificatie	Nee
Opmerking	De lengte van de buis kan nog afwijken, afhankelijk van het feit of deze binnenin de schouw ook nog doorloopt

Verwijderen

- Verwijder dit asbestmateriaal zo snel mogelijk. Volg de toestand goed op.

- Eenvoudige handelingen: enkel door erkend asbestverwijderaar
Gezien deze toepassing zou kunnen breken bij de verwijdering, en hoewel deze eventueel door eenvoudige handelingen verwijderd kunnen worden, adviseer ik als deskundige om de verwijdering te laten uitvoeren door een erkende asbestverwijderaar. Dit garandeert de veiligheid van zowel de bewoners als de burens.

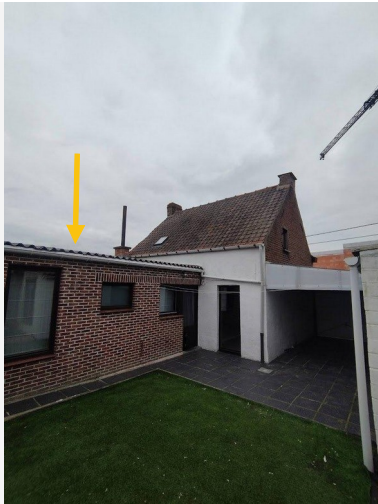
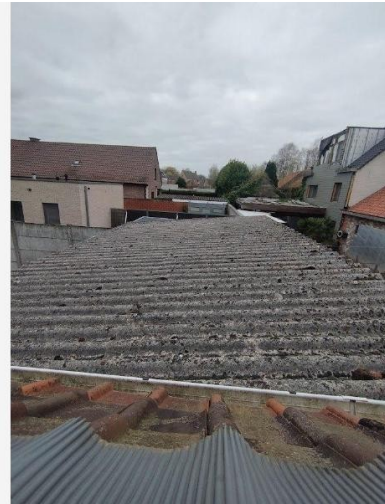
Eindbeoordeling materiaalrisico	Verhoogd materiaalrisico en/of verhoogde kans op vezelvrijgave
---------------------------------	--

Gebondenheid	Categorie 1: hechtgebonden in oorsprong
Asbestsoort (vezeltype)	Crocidoliet aanwezig
Asbestconcentratie	Laag (< 50%)
Afschermingsgraad van het gehele materiaal	Geheel of deels vrij aan de buitenlucht
Toestand van het materiaal	Matig beschadigd, matig verweerd

Beschrijving	Golfplaten asbestcement
Omgeving	Buiten
Primaire drager	Schuin dak
Asbestmateriaal	Dak- en gevelbekleding - Golfplaat
Bindmiddel van asbestmateriaal	Cement
Gebondenheid op basis van bindmiddel	Hecht
Hoeveelheid (oppervlakte - aantal)	<ul style="list-style-type: none">• 35,00 m² - 1 stuk
Totale oppervlakte	35,00 m ²
Eenvoudig bereikbaar	Ja
Bevestigingswijze	<ul style="list-style-type: none">• Geschroefd
Identificatiemethode	Vaststelling zonder monsternamen
Destructieve handeling voor identificatie	Nee

Verwijderen

- Verwijder dit asbestmateriaal zo snel mogelijk. Volg de toestand goed op.
- Hemelwater dat afspoelt van asbestcement daken of gevels kan asbestdeeltjes bevatten. Gebruik het enkel voor gesloten circuits (bv. spoelen toiletten). Reinig na het vervangen van het dak of de gevel de dakgoten en regenwaterput of -ton om asbesthoudend sediment of slib te verwijderen

- Eenvoudige handelingen: enkel door erkend asbestverwijderaar
Gezien de staat van de golfplaten, die redelijk verweerd zijn, en hoewel deze eventueel door eenvoudige handelingen verwijderd kunnen worden, adviseer ik als deskundige om de verwijdering te laten uitvoeren door een erkende asbestverwijderaar. Dit garandeert de veiligheid van zowel de bewoners als de bureu.

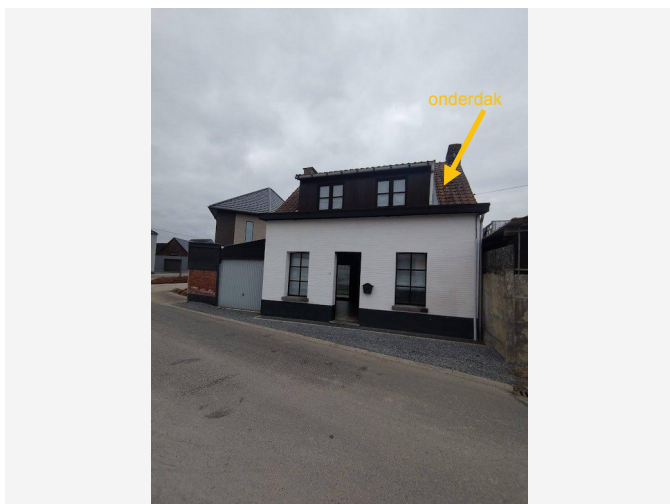
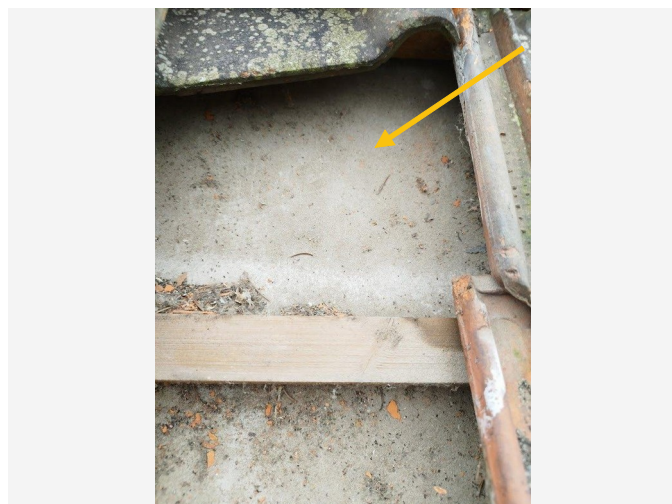
Beschrijving	Onderdak menuiserie
Omgeving	Binnen
Primaire drager	Schuin dak
Asbestmateriaal	Plaat, paneel, tablet - Type Menuiserie
Bindmiddel van asbestmateriaal	Cement
Gebondenheid op basis van bindmiddel	Hecht
Hoeveelheid (oppervlakte - dikte - aantal)	<ul style="list-style-type: none">• 60,00 m² - 0,30 cm - 1 stuk
Totaal volume	0,18 m ³
Eenvoudig bereikbaar	Nee <ul style="list-style-type: none">• Het asbestmateriaal is bedekt (uitgezonderd laag verf, coating, behang, kunststof, textiel) en het wegnemen van het bedekkende materiaal kan niet zonder het bedekkende materiaal te beschadigen.
Bevestigingswijze	<ul style="list-style-type: none">• Geklemd• Genageld, geniet
Identificatiemethode	Vaststelling met monstername
Destructieve handeling voor identificatie	Nee

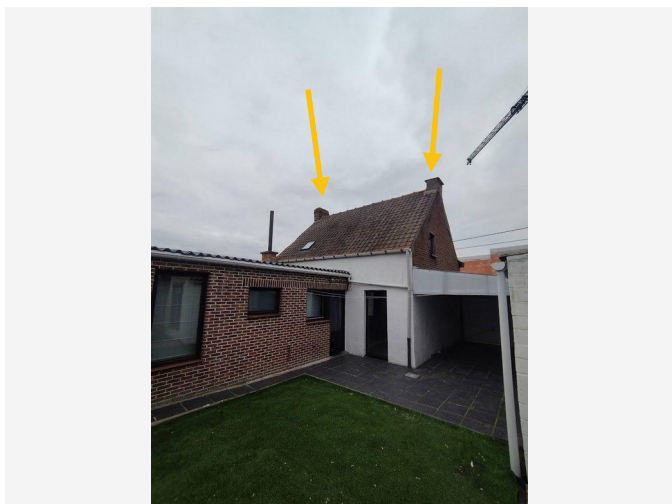
Situeringfoto

(Asbest)materiaal	Rookgaskanaal
Karakterisatie	Asbest (verdacht)
Primaire drager	HVAC infrastructuur en uitrusting

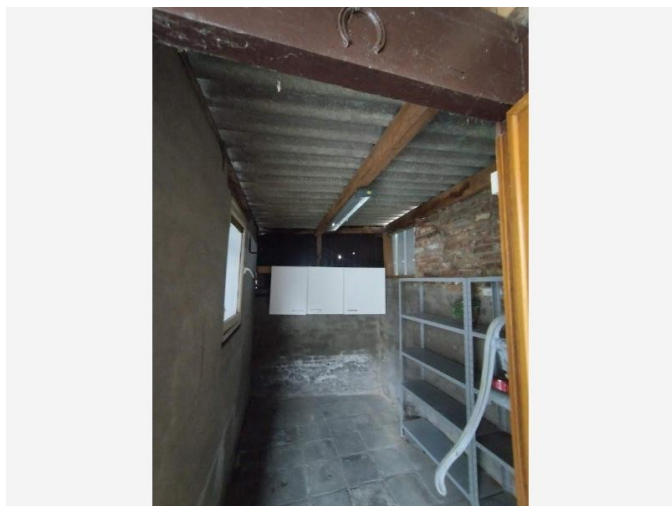
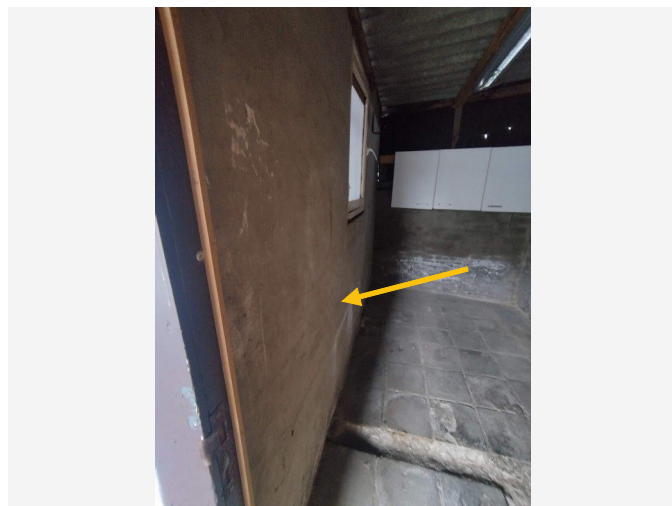
Beschrijving	Cementeringslaag wanden bergingen
Omgeving	Binnen
Primaire drager	Binnenwand
Bindmiddel van materiaal	Cement
Gebondenheid op basis van bindmiddel	Hecht
Hoeveelheid (gewicht - aantal)	<ul style="list-style-type: none">• 500,00 kg - 1 stuk
Totaal gewicht	500,00 kg
Identificatiemethode	Vaststelling met monstername
Destructieve handeling voor identificatie	Nee
Opmerking	Deze oppervlakte, volumes en gewichten zijn niet gemeten, maar geschat op basis van een benadering vande aanwezige cementlaag (de opgegeven hoeveelheden mogen niet gebruikt worden als maatstaf van heffing).

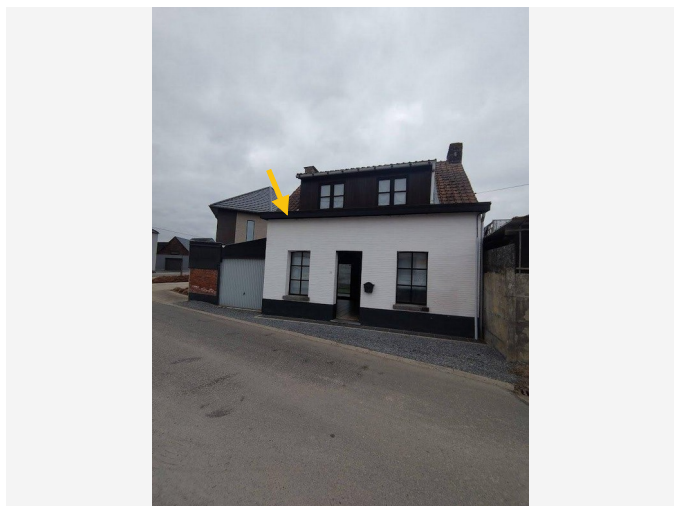
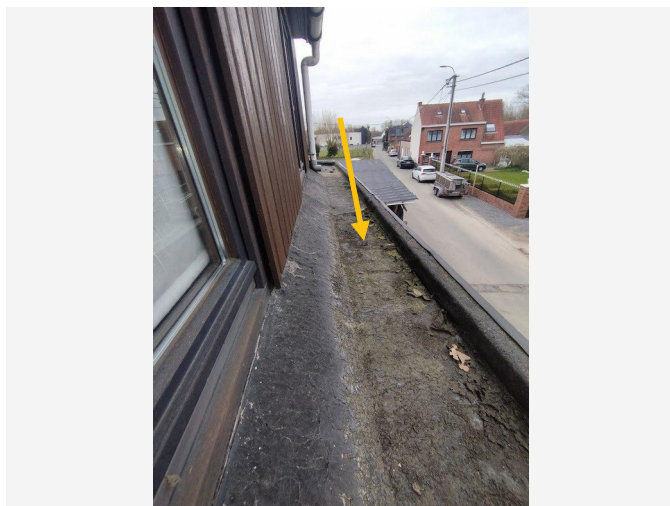
Fiche 12: Roofing dakgoot voorgevel

Geen asbest
