Asbestinventarisatetest

Ronsevaalstraat 47, 9320 Aalst

Attestnummer : 20250327-000241.000

Uitgegeven op : 27.03.2025

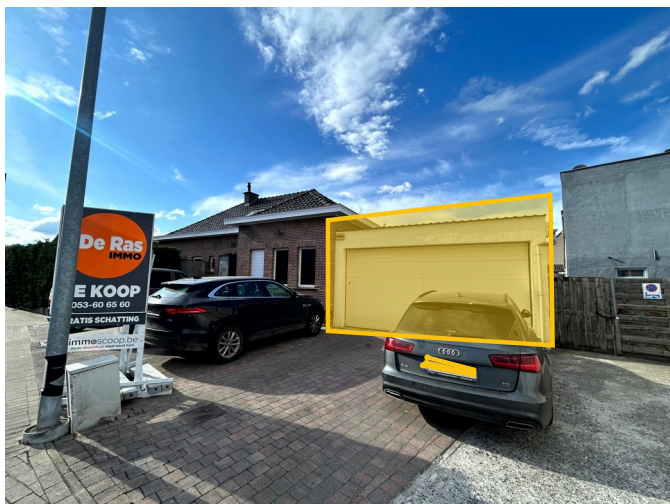
Situeringfoto

Uitgesloten van inspectie

Bouwjaar: 2002

Constructies gebouwd vanaf 2001 moeten niet onderzocht worden

Opmerking	Op 04/09/2002 werd het perceel vergroot en overgeschreven bij het eerste hypotheekkantoor van Dendermonde. Nadien werd de garage op dit perceel gebouwd.
-----------	----------------------------------------------------------------------------------------------------------------------------------------------------------
