Roelstraat 81, 3440 Zoutleeuw

Attestnummer : 20230818-000196.000

Eindconclusie volgens de wetgeving:

Asbestveilig

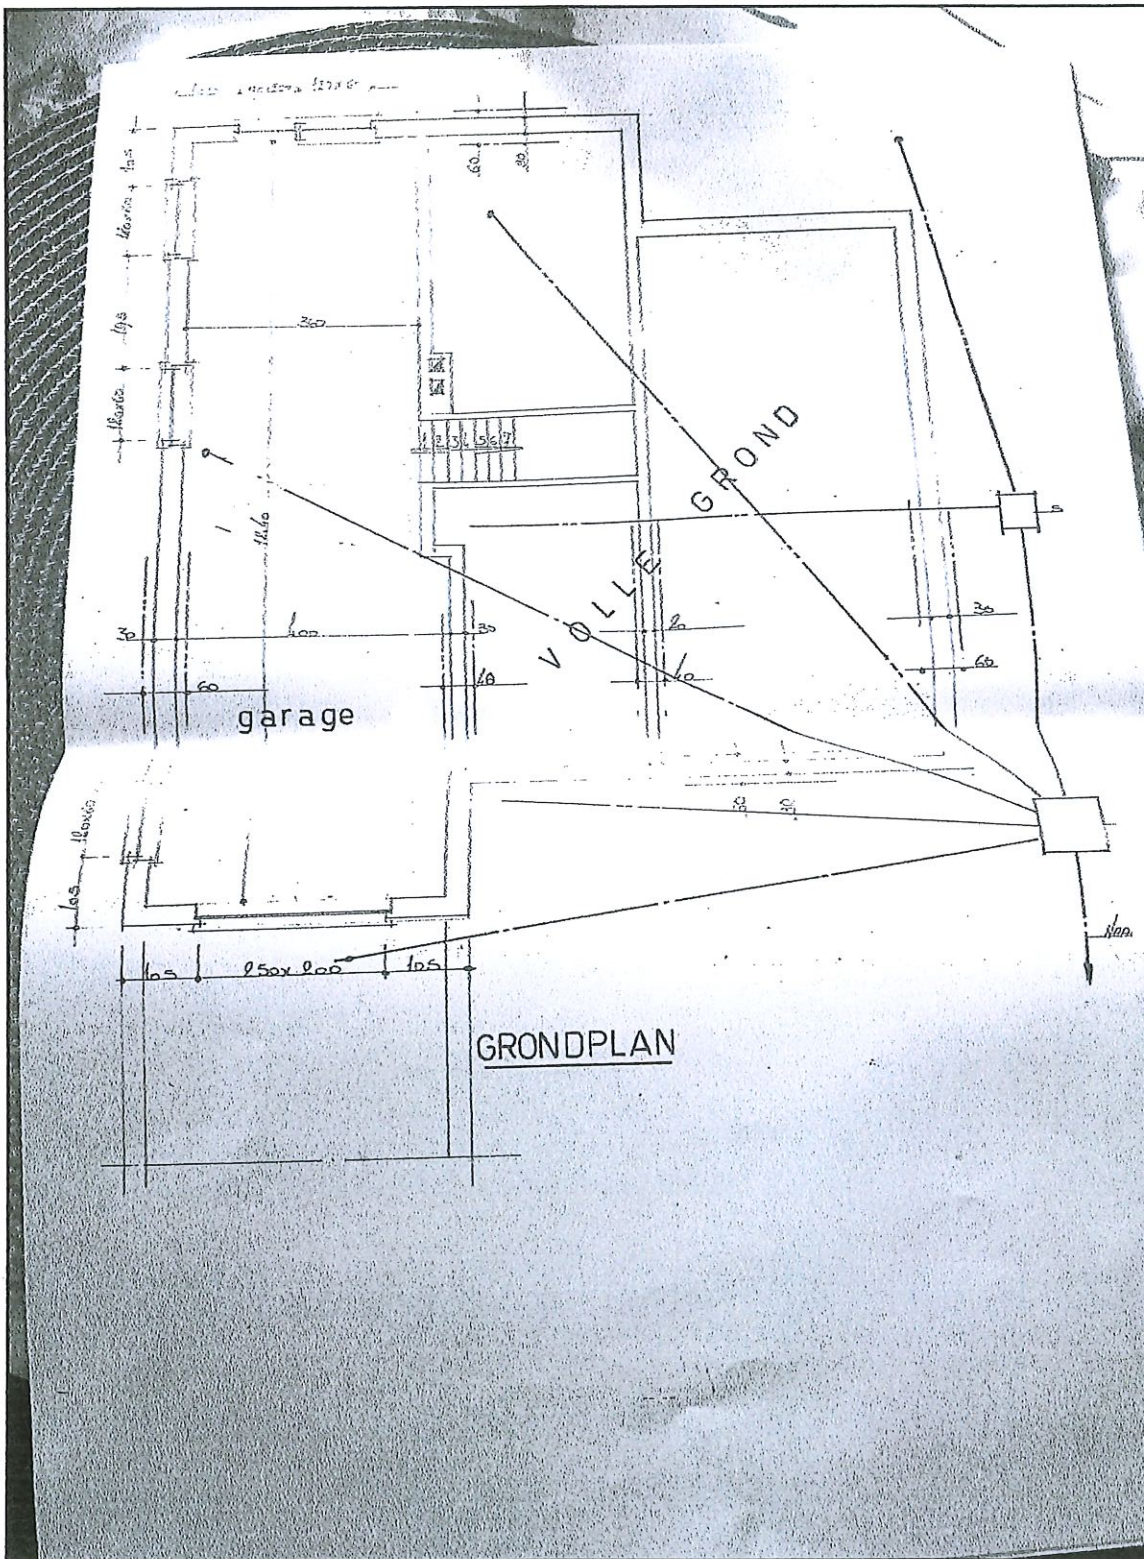
Plan 1.1: Kelder / Garage

3. Gipsisolatie rond waterleiding

Geen asbest

3.1 Code: 102112

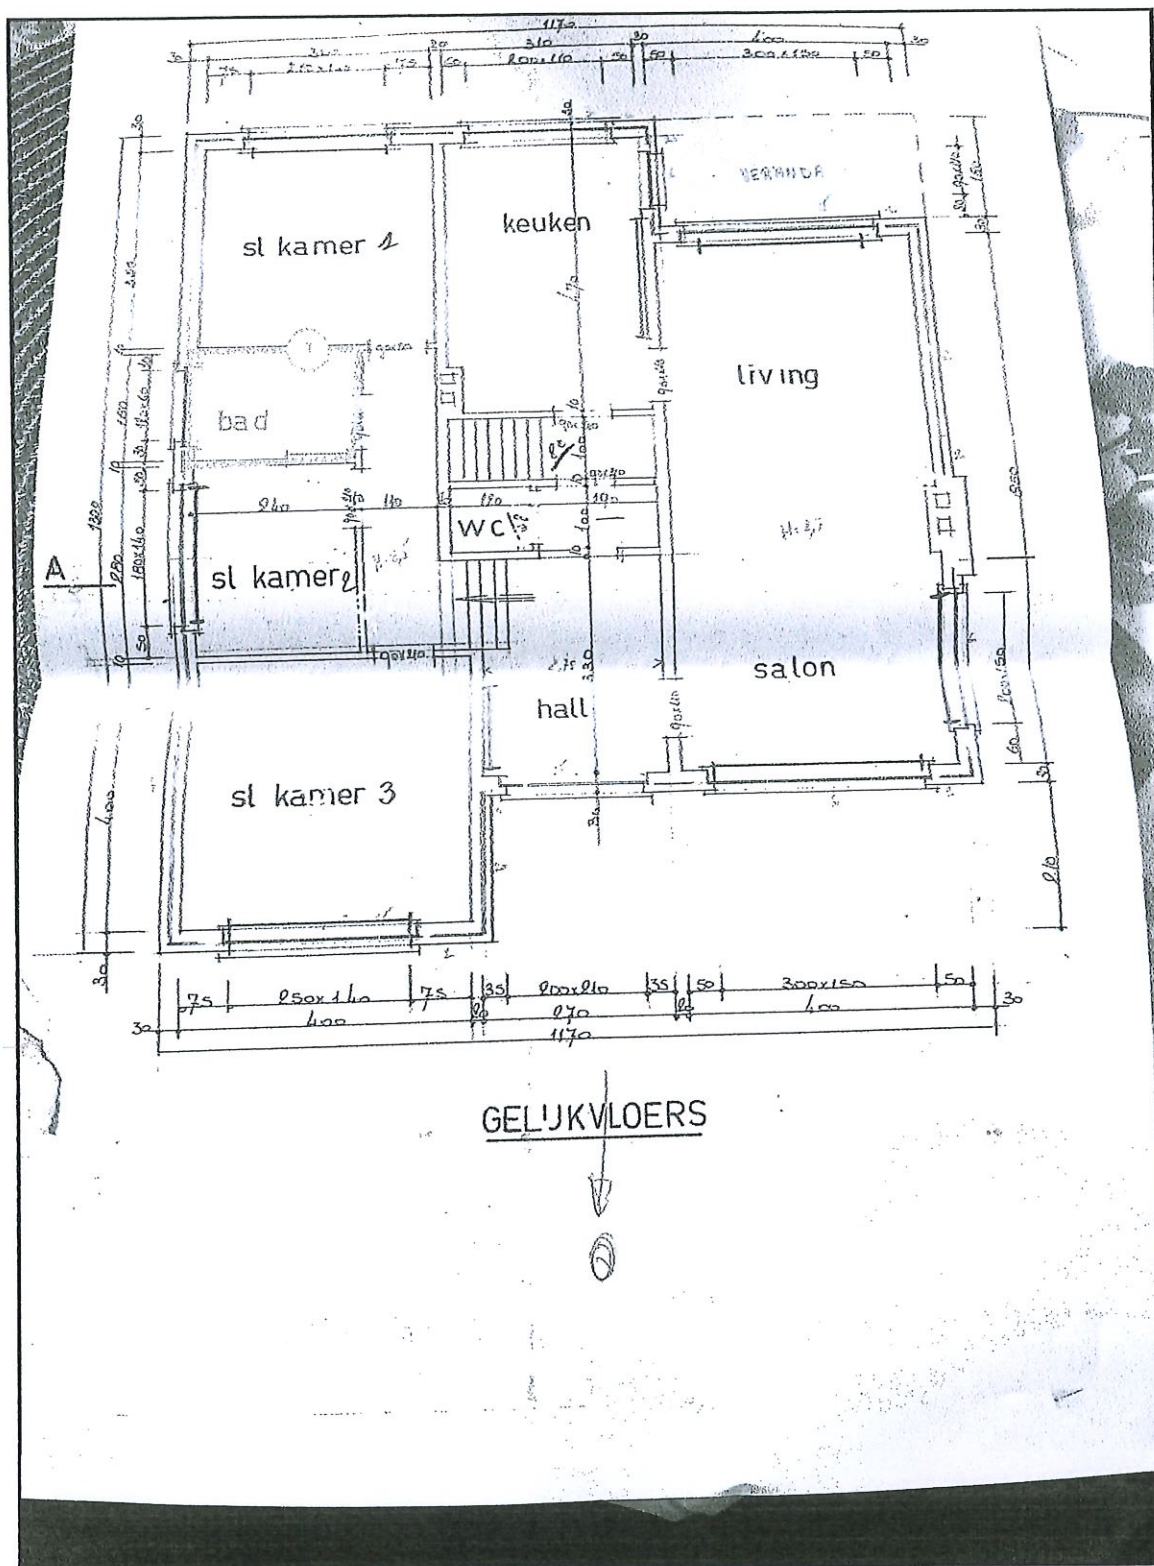
Plan 1.2: Gelijkvloers

1. valse plafonds / muren in hout/pvc	Advies	-
4. bezetting plafond	Geen asbest	-
4.1 Code: 1.02111	Mengmonster	-
5. bezetting muur	Geen asbest	-
5.1 Code: 1.02110	Mengmonster	-

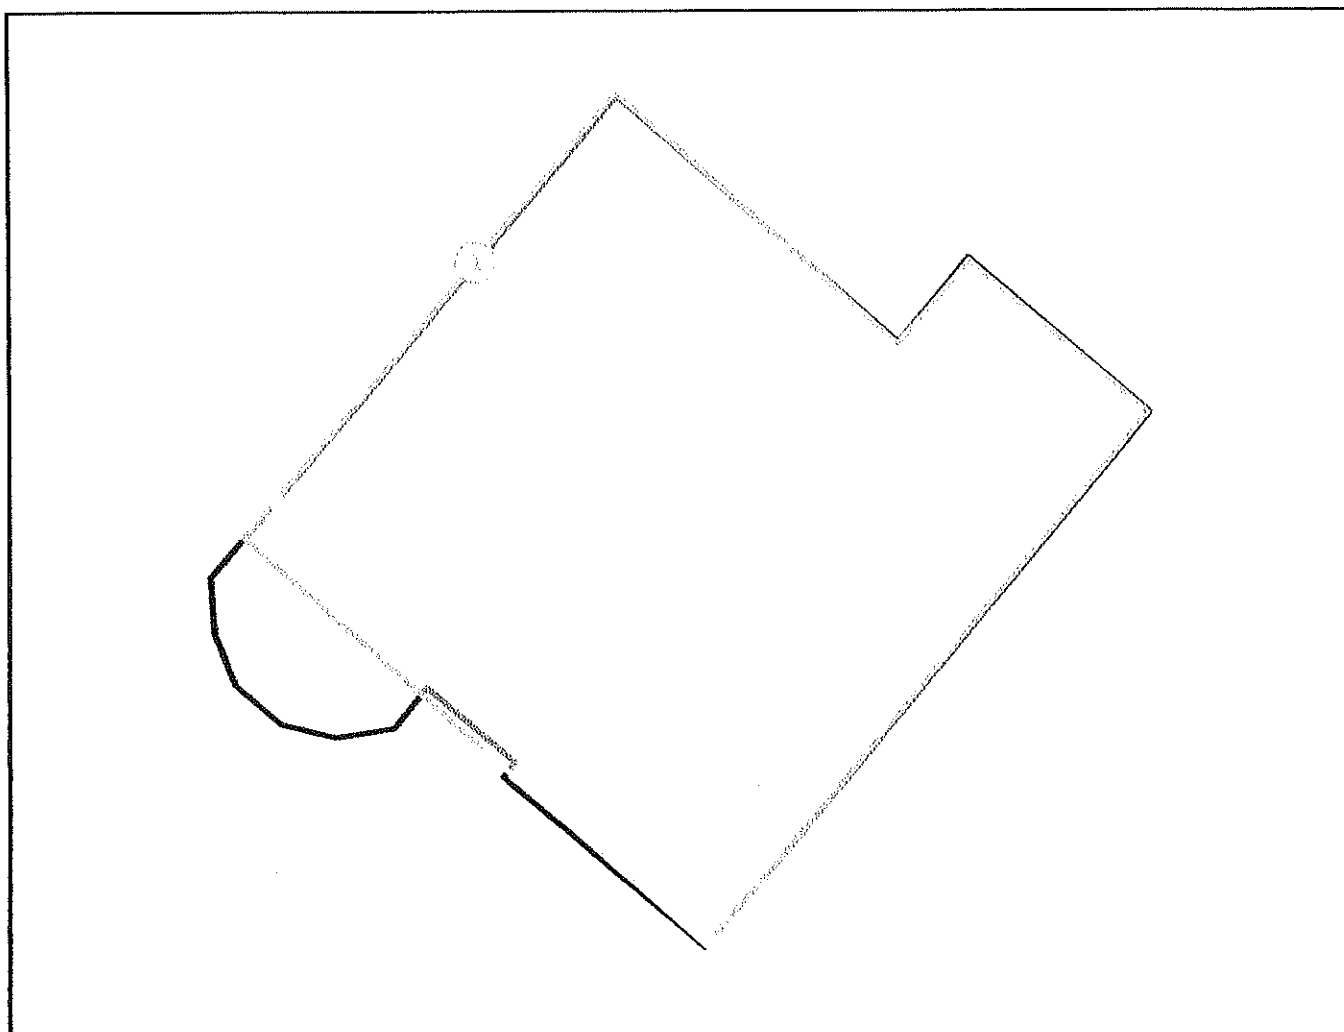
Plan 1.3: Hoofdgebouw plan

Beschrijving	Type	Actie
2. Nieuwe leien	Advies	-

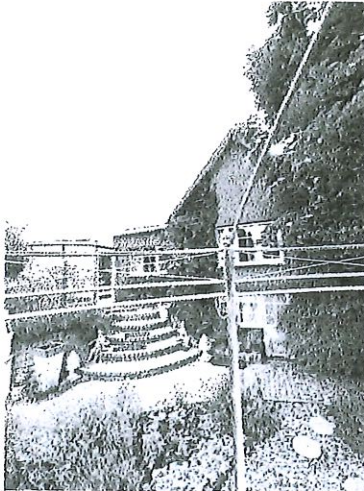
Dak werd vernieuwd zie factuur

Identificatiemethode	Vaststelling & expertise (niet-asbestverdacht)
Primaire drager	Schuin dak

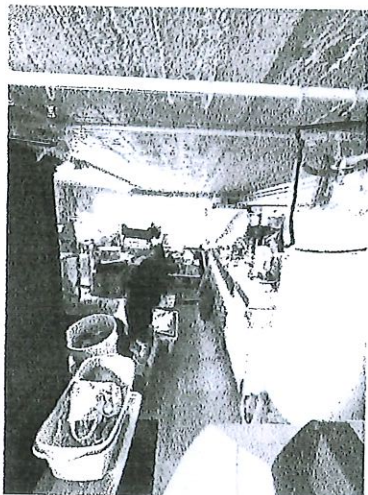
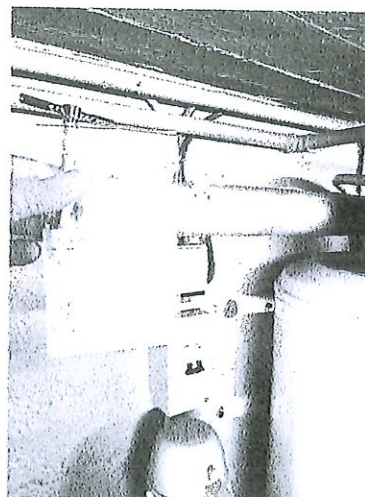
Fiche 3: Gipsisolatie rond waterleiding

Geen asbest

#	Type	Referentie	Resultaat
3.1	Mengmonster	1.02112	Geen asbest

Beschrijving	Gipsisolatie rond waterleiding
Omgeving	Binnen
Primaire drager	HVAC infrastructuur en uitrusting
Bindmiddel van materiaal	Gips - kalk

Gebondenheid op basis van bindmiddel	Niet-hechtgebonden
Hoeveelheid (lengte - omtrek - dikte - aantal)	• 12,00 m - 45,00 cm - 0,50 cm - 1 stuk
Totaal volume	0,027 m ³
Identificatiemethode	Vaststelling met monsternamen
Destructieve handeling voor identificatie	Nee
Opmerking	Dit is een ruwe schatting van de hoeveelheid

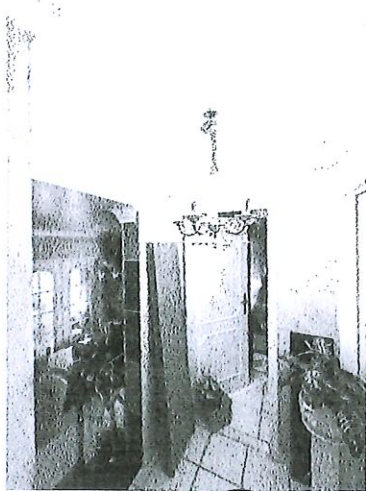
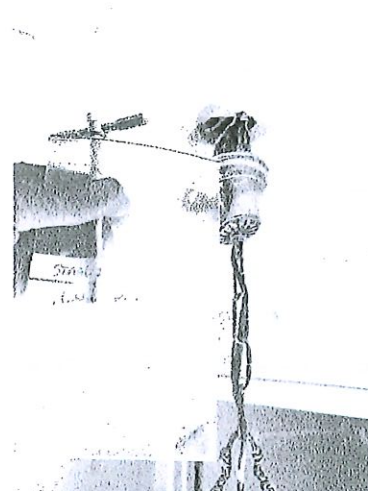
Fiche 4: bezetting plafond

Geen asbest

#	Type	Referentie	Resultaat
4.1	Mengmonster	1.02111	Geen asbest

Beschrijving	bezetting plafond
Omgeving	Buiten
Primaire drager	Plafond
Bindmiddel van materiaal	Gips - kalk

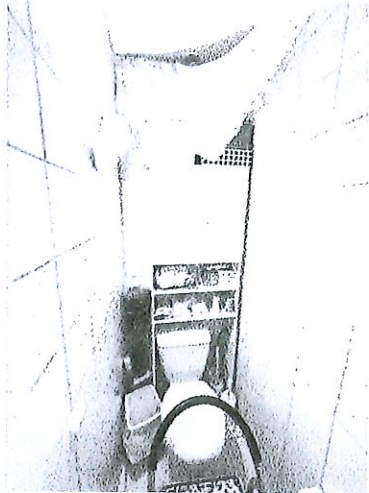
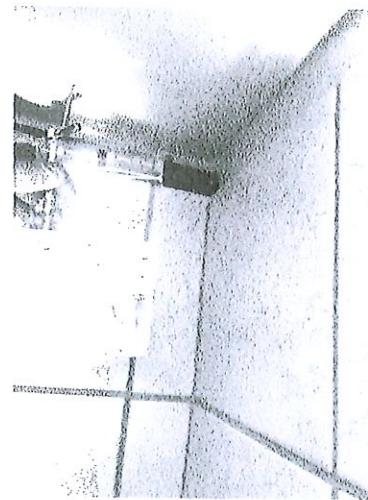
Fiche 5: bezetting muur

1.02110 - bezetting muur

Geen asbest

#	Type	Referentie	Resultaat
5.1	Mengmonster	1.02110	Geen asbest

Beschrijving	bezetting muur
Omgeving	Binnen
Primaire drager	Binnenwand
Bindmiddel van materiaal	Gips - kalk
