# Asbestinventarisatetest

Brusselsesteenweg 438, 1731 Asse

Attestnummer : 20240404-000260.000

Uitgegeven op : 04.04.2024

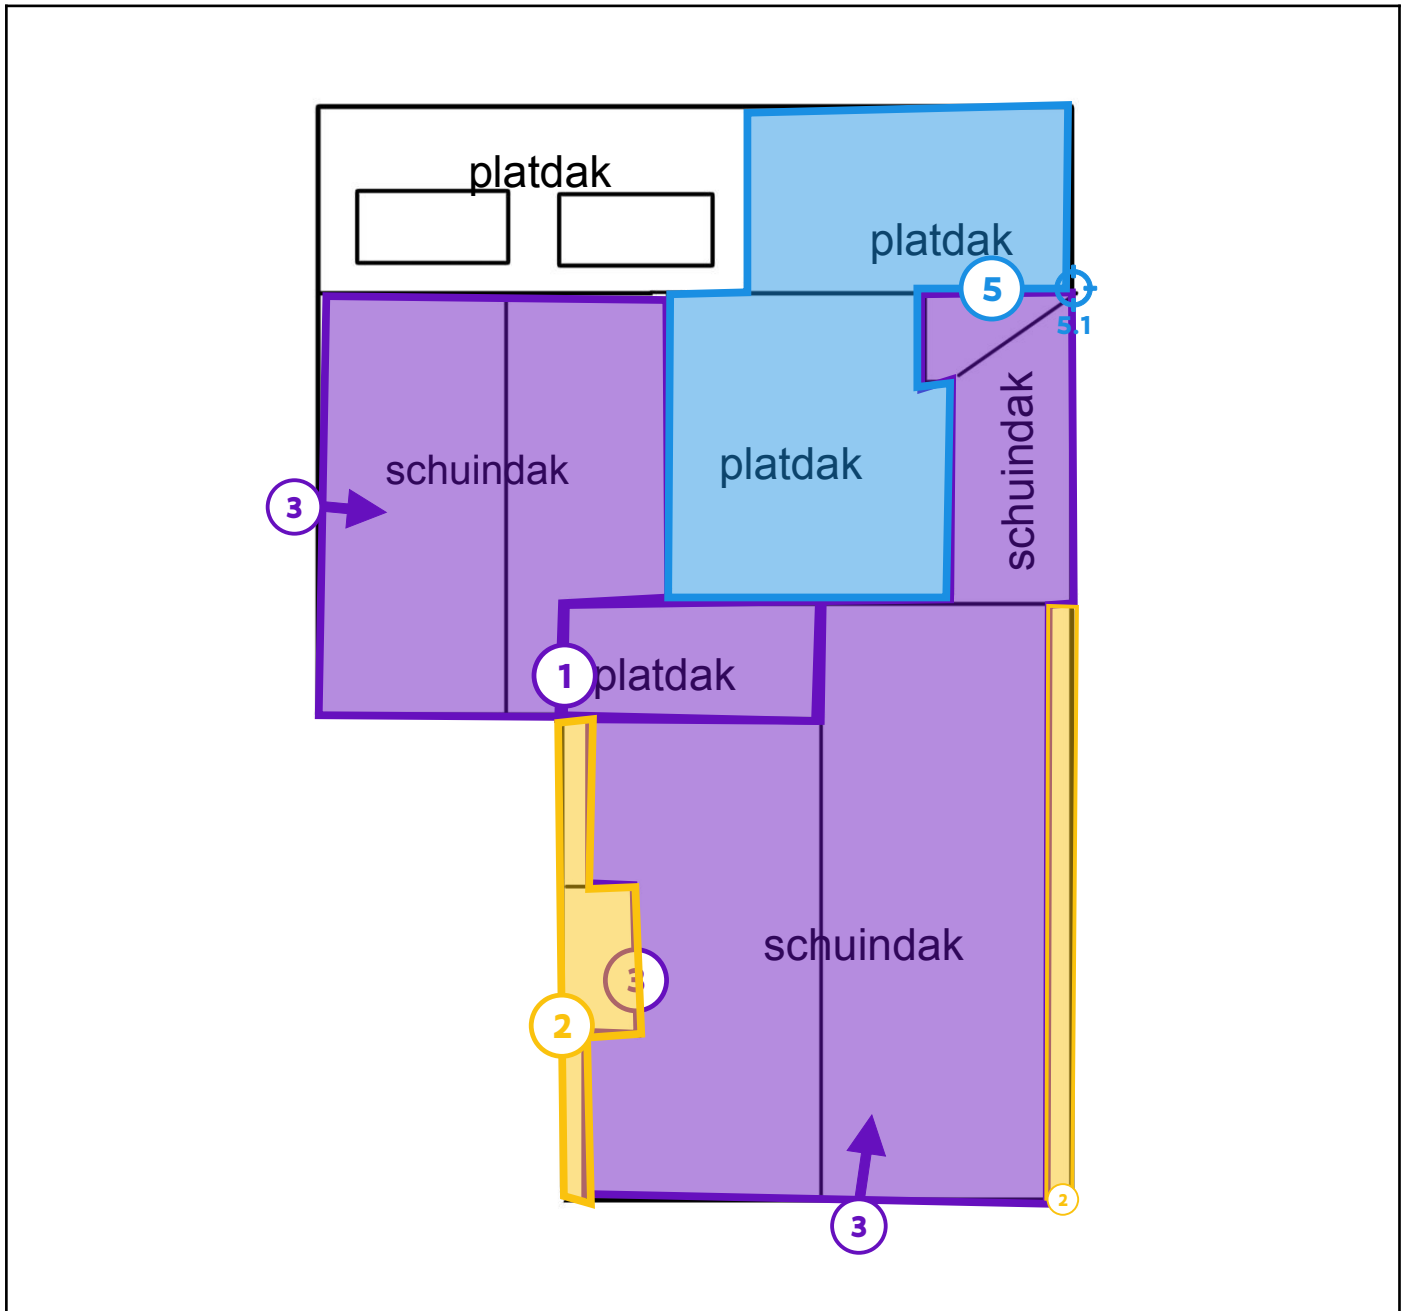
# Plan 1.1: Dakconstructie

Beschrijving	Type	Actie
1. Platdak 2de verdiep	Beperking	-
2. Roofing Platdak	Uitsluiting	-
3. Geen verdacht onderdak	Advies	-
5. Roofing Platdak	Geen asbest	-

5.1 Code: 2478/02	Puntmonster	-
-------------------	-------------	---

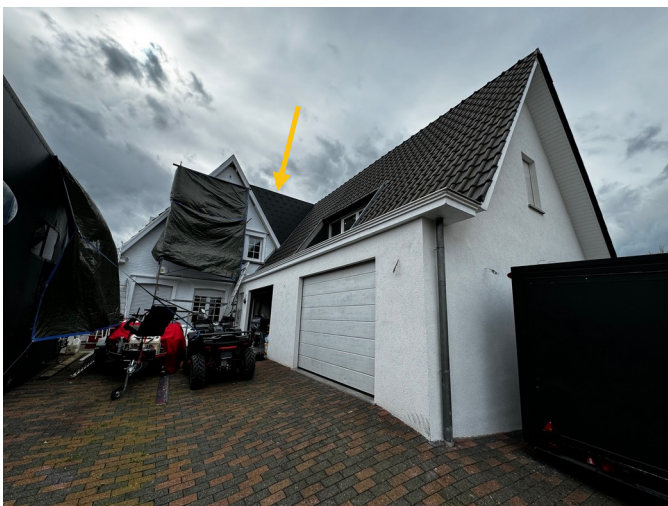
*Situeringfoto*

### Permanente beperking

**Reden:** Het te onderzoeken materiaal situeert zich hoger dan 3,50 m te rekenen vanaf een veilige ondergrond

**Uitleg van de asbestdeskundige:** Het Platdak op het tweede verdiep is niet inspecteerbaar

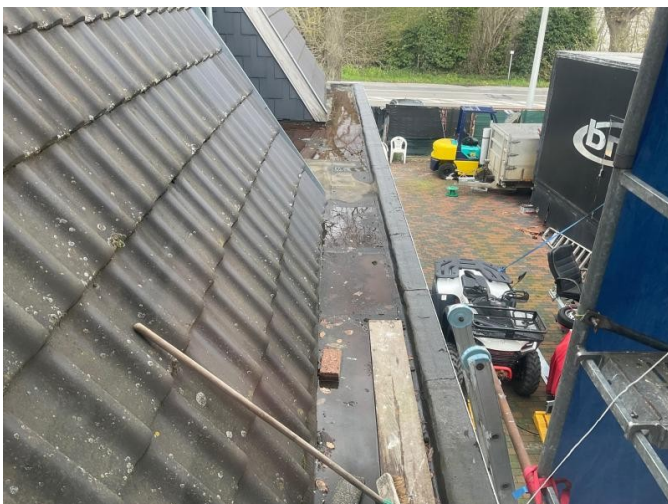
*Situeringfoto*

#### Uitgesloten van inspectie

**Bouwjaar:** 2005

*Constructies gebouwd vanaf 2001 moeten niet onderzocht worden*

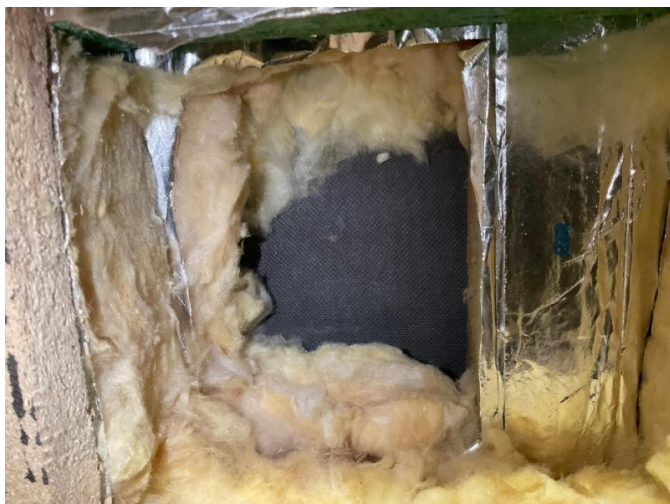
Vrije foto

Bij 2 steekproeven zijn er geen verdachte onderdanen te zien

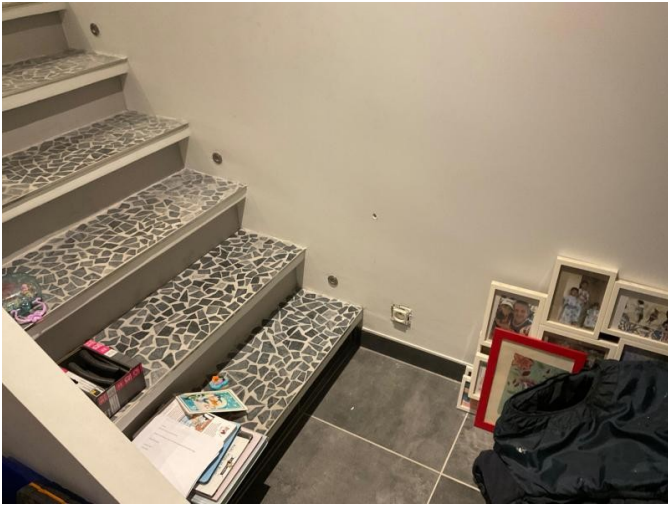
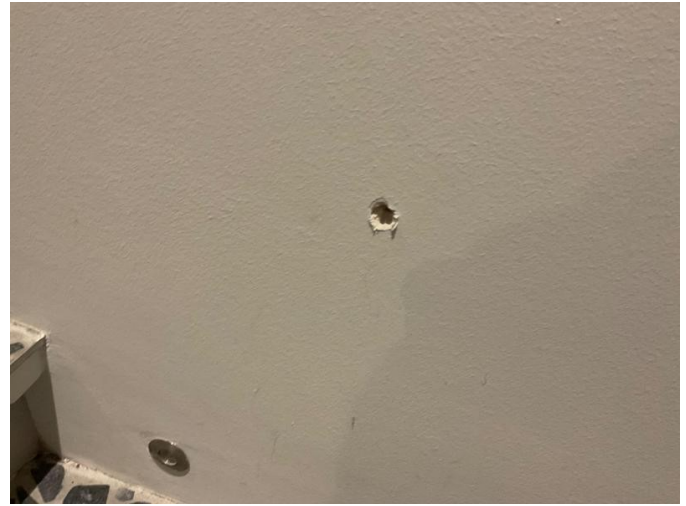
## Fiche 4: pleisterwerk muren

Geen asbest

#	Type	Referentie	Resultaat
4.1	Mengmonster	2478/01	Geen asbest

Beschrijving	pleisterwerk muren
Omgeving	Binnen
Primaire drager	Binnenwand

<b>Bindmiddel van materiaal</b>	Gips - kalk
<b>Gebondenheid op basis van bindmiddel</b>	Niet-hechtgebonden
<b>Hoeveelheid (oppervlakte - dikte - aantal)</b>	• 550,00 m <sup>2</sup> - 1,00 cm - 1 stuk
<b>Totaal volume</b>	5,50 m <sup>3</sup>
<b>Identificatiemethode</b>	Vaststelling met monstername
<b>Destructieve handeling voor identificatie</b>	Nee
<b>Opmerking</b>	De plafonds zijn afgewerkt met gipsplaten  De badkamers zijn deels betegeld

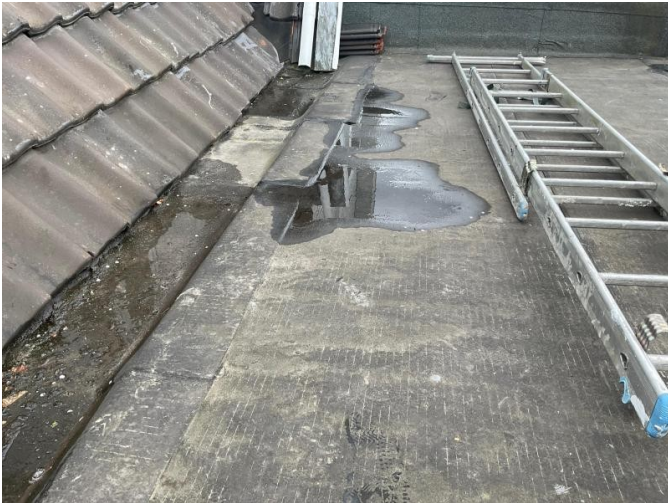
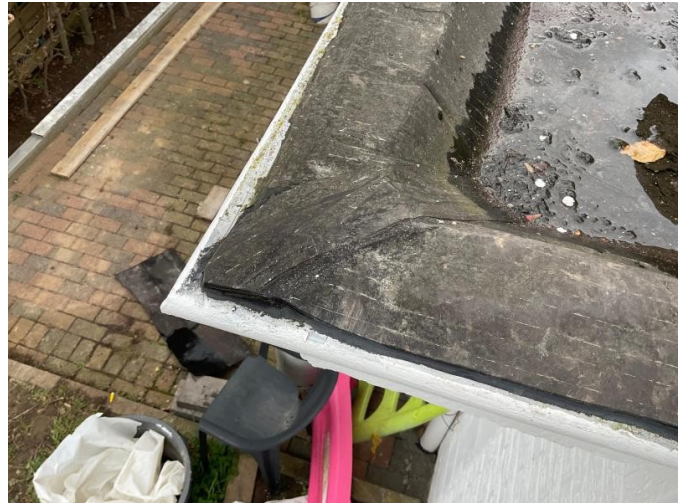
## Fiche 5: Roofing Platdak

Geen asbest

#	Type	Referentie	Resultaat
5.1	Puntmonster	2478/02	Geen asbest

Beschrijving	Roofing Platdak
Omgeving	Buiten
Primaire drager	Plat dak
Bindmiddel van materiaal	Bitumen (roofing, teer, asfalt)

<b>Gebondenheid op basis van bindmiddel</b>	Hecht
<b>Hoeveelheid (oppervlakte - aantal)</b>	• 25,00 m <sup>2</sup> - 1 stuk
<b>Totale oppervlakte</b>	25,00 m <sup>2</sup>
<b>Identificatiemethode</b>	Vaststelling met monstername
<b>Destructieve handeling voor identificatie</b>	Nee
