Keuringsverslag van een elektrische laagspanning- en zeer lage spanningsinstallatie

NIET CONFORM

Datum keuring: 06/03/2025

Controlebezoek van een oude huishoudelijke elektrische installatie van een wooneenheid bij verkoop op vraag van de verkoper volgens (KB 08/09/2019) - AREI Boek 1- 8.4.2. en 8.2.1. en 4.2.4.3.

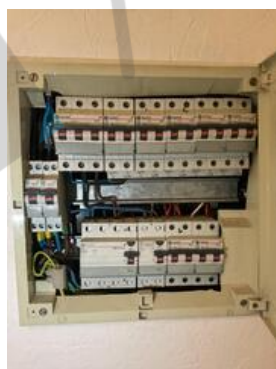
Afbeelding schakel- en verdeelbord:

15.05 Verdeelbord is niet voorzien van een achterwand. (Boek 1 Onderafdeling 5.3.5.1.A.)

15.06 De deur en/of afschermplaat op het verdeelbord geplaatst. Aanraking van onder spanning staande delen mogelijk. (niet tenminste IPXX-B) (Boek 1 Afdeling 5.1.4. en 5.3.5.1.A. en 4.2.2.3.)

15.10 De genaakbare, naakte onder spanning staande delen zijn onvoldoende afgeschermd. (Boek 1 Afdeling 5.1.4. en 4.2.2.3.)

15.11 Niet gebruikte invoeringen van het verdeelbord zijn niet correct of onvoldoende afgedicht. (Boek 1 Afdeling 5.1.4. en 4.2.2.3.)

15.14 De nominale spanning dient duidelijk vermeld te worden op een oordeelkundig gekozen plaats. (Boek 1 Onderafdeling 3.1.3.3.)
