Asbestinventarisatetest

Turnhoutsebaan 122/001, 2140 Antwerpen

Attestnummer : 20230425-000146.000

Asbestveilig

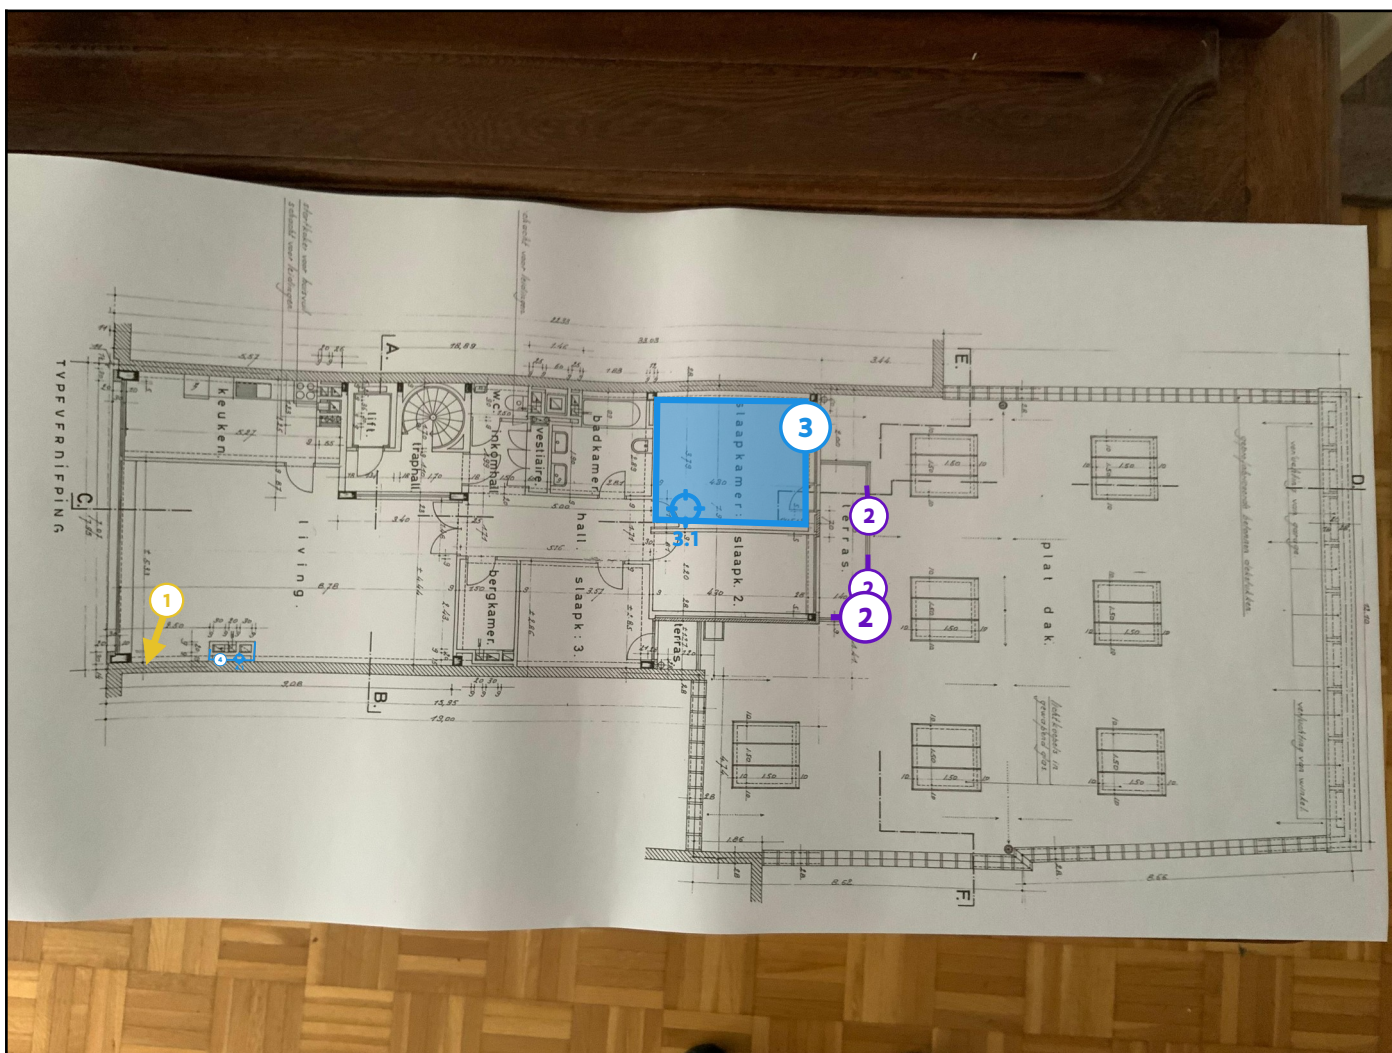
Plan 1.1: IMG_0024

| Beschrijving | Type | Actie |
|---|---|---|
| 1. Stopcontact bakeliet | Asbestmateriaal | Zorgvuldig beheren |
| 2. Plantenbak | Roerend goed | - |
| 3. vloer linoleum | Geen asbest | - |
| 4. Bitumen binnenkant open haard | Geen asbest | - |

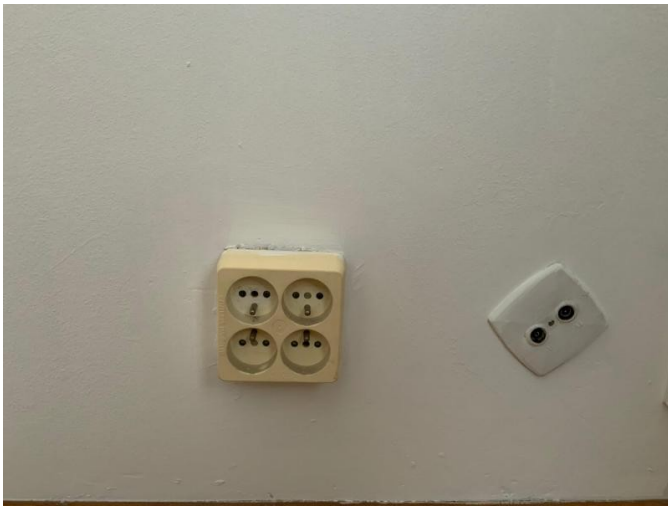
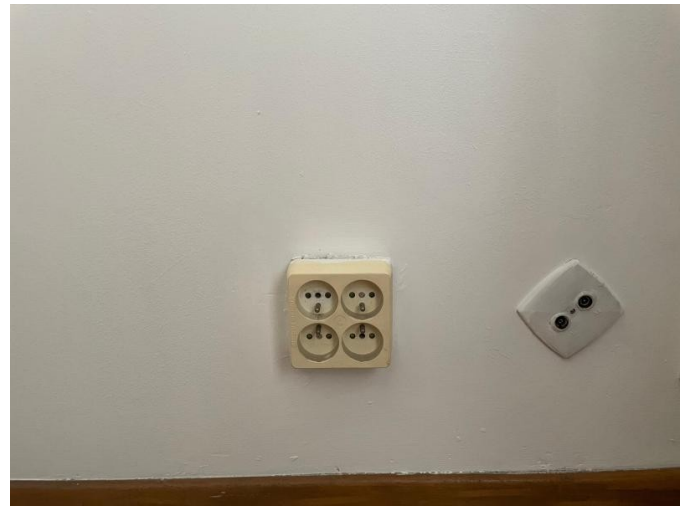
| Fiche 1: Stopcontact bakeliet..... | 9 |

| Eindbeoordeling materiaalrisico | Zeer laag materiaalrisico en/of zeer lage kans op vezelvrijgave |

| Gebondenheid | Categorie 1: hechtgebonden in oorsprong |
| Asbestsoort (vezeltype) | Alleen chrysotiel |
| Asbestconcentratie | Laag (< 50%) |
| Afschermingsgraad van het gehele materiaal | Stootvaste afscherming of omkasting |
| Toestand van het materiaal | Onbeschadigd, niet verweerd |

| Beschrijving | Stopcontact bakeliet |
| Asbestmateriaal | Plaat, paneel, tablet - Type Bakeliet |
| Hoeveelheid (oppervlakte - dikte - aantal) | • 0,02 m ² - 3,00 cm - 1 stuk |

Het asbestmateriaal valt onder de mijlpaal van 2040.

Zorgvuldig beheren

- Zorg voor een veilig beheer. Vermijd het beschadigen van het asbestmateriaal. Controleer de toestand jaarlijks op wijzigingen.

- Eenvoudige handelingen: mag via doe-het-zelf of door werknemer(s) met opleidingsattest eenvoudige handelingen
Niet verveerd en hechtgebonden

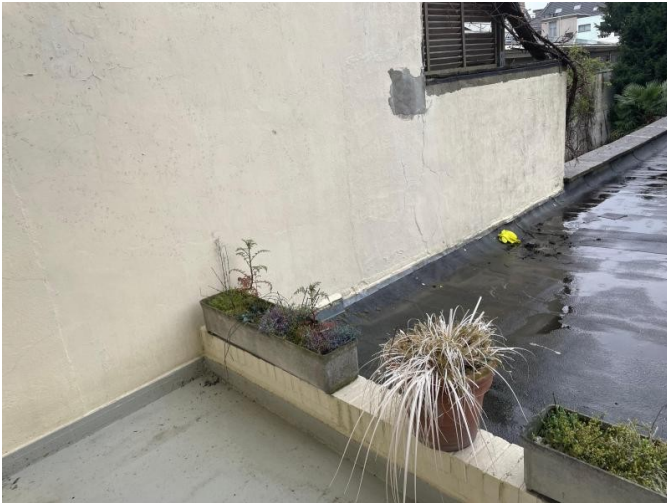
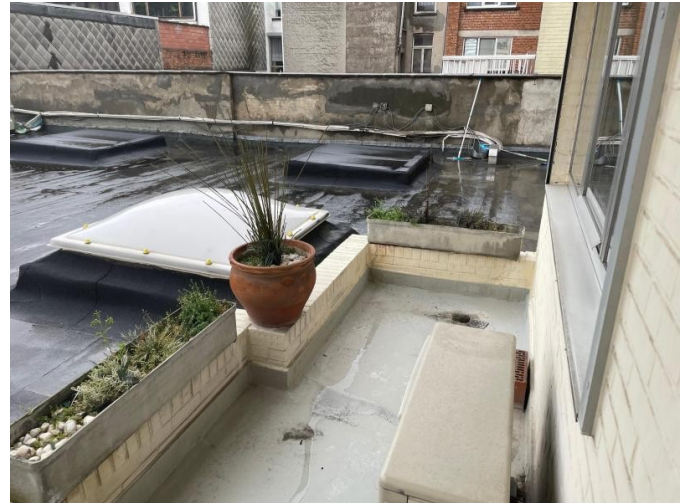
| Fiche 2: Plantenbak..... | 13 |

| Eindbeoordeling materiaalrisico | Laag materiaalrisico en/of verlaagde kans op vezelvrijgave |

| Gebondenheid | Categorie 1: hechtgebonden in oorsprong |
| Asbestsoort (vezeltype) | Crocidoliet aanwezig |
| Afschermingsgraad van het gehele materiaal | Geheel of deels vrij aan de buitenlucht |
| Toestand van het materiaal | Onbeschadigd, niet verweerd |

| Beschrijving | Plantenbak |
| Asbesttoepassing | Bak, reservoir, kuip, bloembak |
| Hoeveelheid (gewicht - aantal) | • 8,00 kg - 3 stuks |

- Vermijd het beschadigen van de asbesttoepassing. Controleer de toestand jaarlijks op wijzigingen.

- Eenvoudige handelingen: mag via doe-het-zelf of door werknemer(s) met opleidingsattest eenvoudige handelingen hechtgebonden toepassing dus kan makkelijk zelf naar recyclagepark gebracht worden.

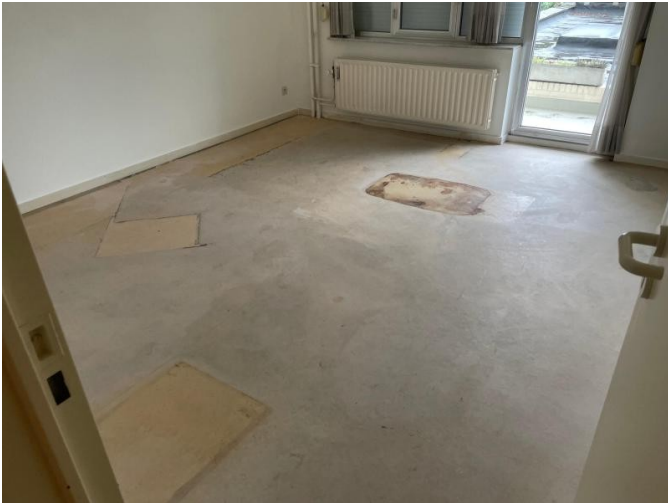
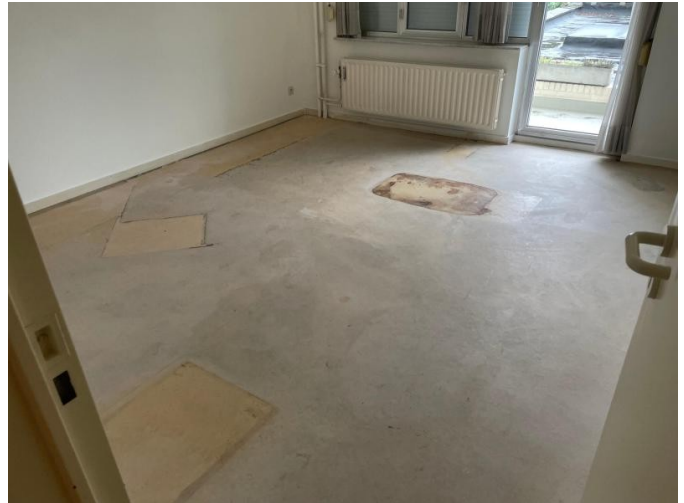
Fiche 3: vloer linoleum

Geen asbest

| # | Type | Referentie | Resultaat |
|---|---|---|---|
| 3.1 | Puntmonster | Staal 01 | Geen asbest |

| Beschrijving | vloer linoleum |

| Hoeveelheid (oppervlakte - aantal) | • 43,00 m ² - 1 stuk |

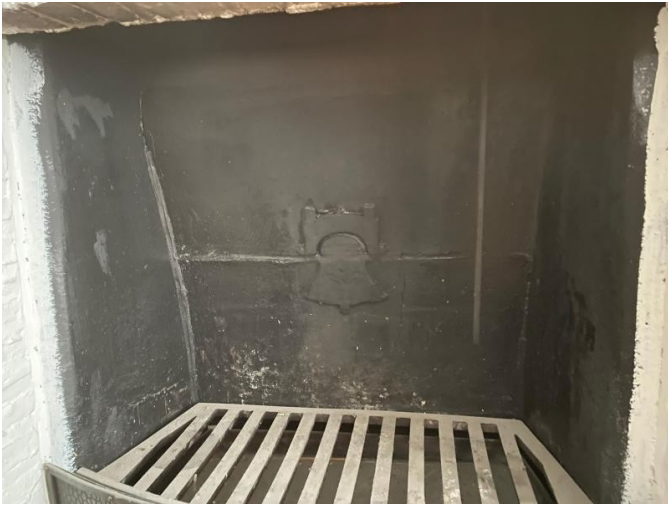
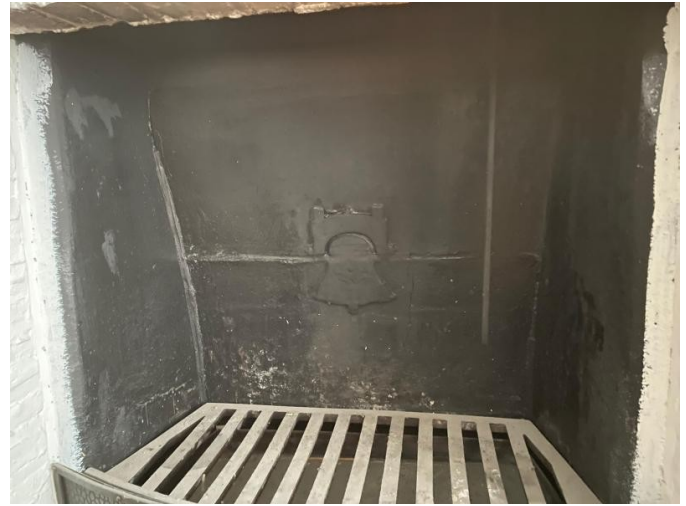
| Fiche 4: Bitumen binnenkant open haard..... | 18 |

Geen asbest

| # | Type | Referentie | Resultaat |
|---|---|---|---|
| 4.1 | Puntmonster | Staal 02 | Geen asbest |

| Beschrijving | Bitumen binnenkant open haard |
| Bindmiddel van materiaal | Calciumsilicaat (brandwerend - Pical) |
