Asbestinventarisatetest

Doornlaarstraat 59, 2820 Bonheiden

Attestnummer : 20241005-000053.000

Uitgegeven op : 05.10.2024

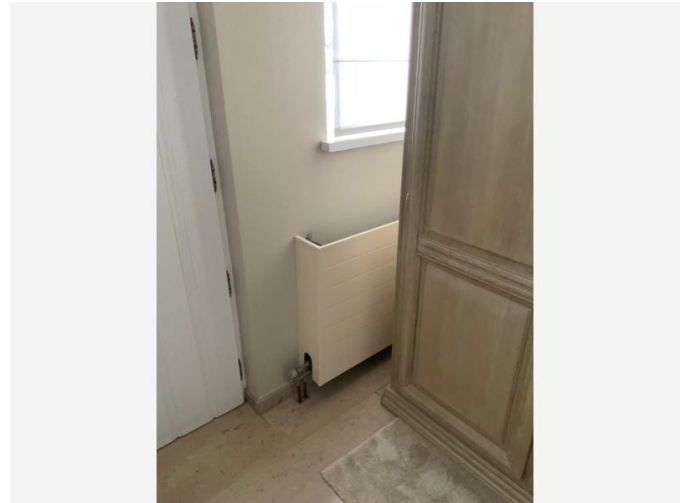
Fiche 2: Pleisterwerk muren

Overzichtsfoto

Detailfoto

Geen asbest

#	Type	Referentie	Resultaat
2.1	Mengmonster	01	Geen asbest

Beschrijving	Pleisterwerk muren
Omgeving	Binnen
Primaire drager	Binnenwand
Bindmiddel van materiaal	Gips - kalk
Gebondenheid op basis van bindmiddel	Niet-hechtgebonden
Hoeveelheid (oppervlakte - dikte - aantal)	• 200,00 m ² - 0,50 cm - 1 stuk
Totaal volume	1,00 m ³
Identificatiemethode	Vaststelling met monsternamen
Destructieve handeling voor identificatie	Nee
