# Asbestinventarisatetest

Maalbosstraat 8, 3960 Bree

Attestnummer : **20241007-000400.000**

Uitgegeven op : **07.10.2024**

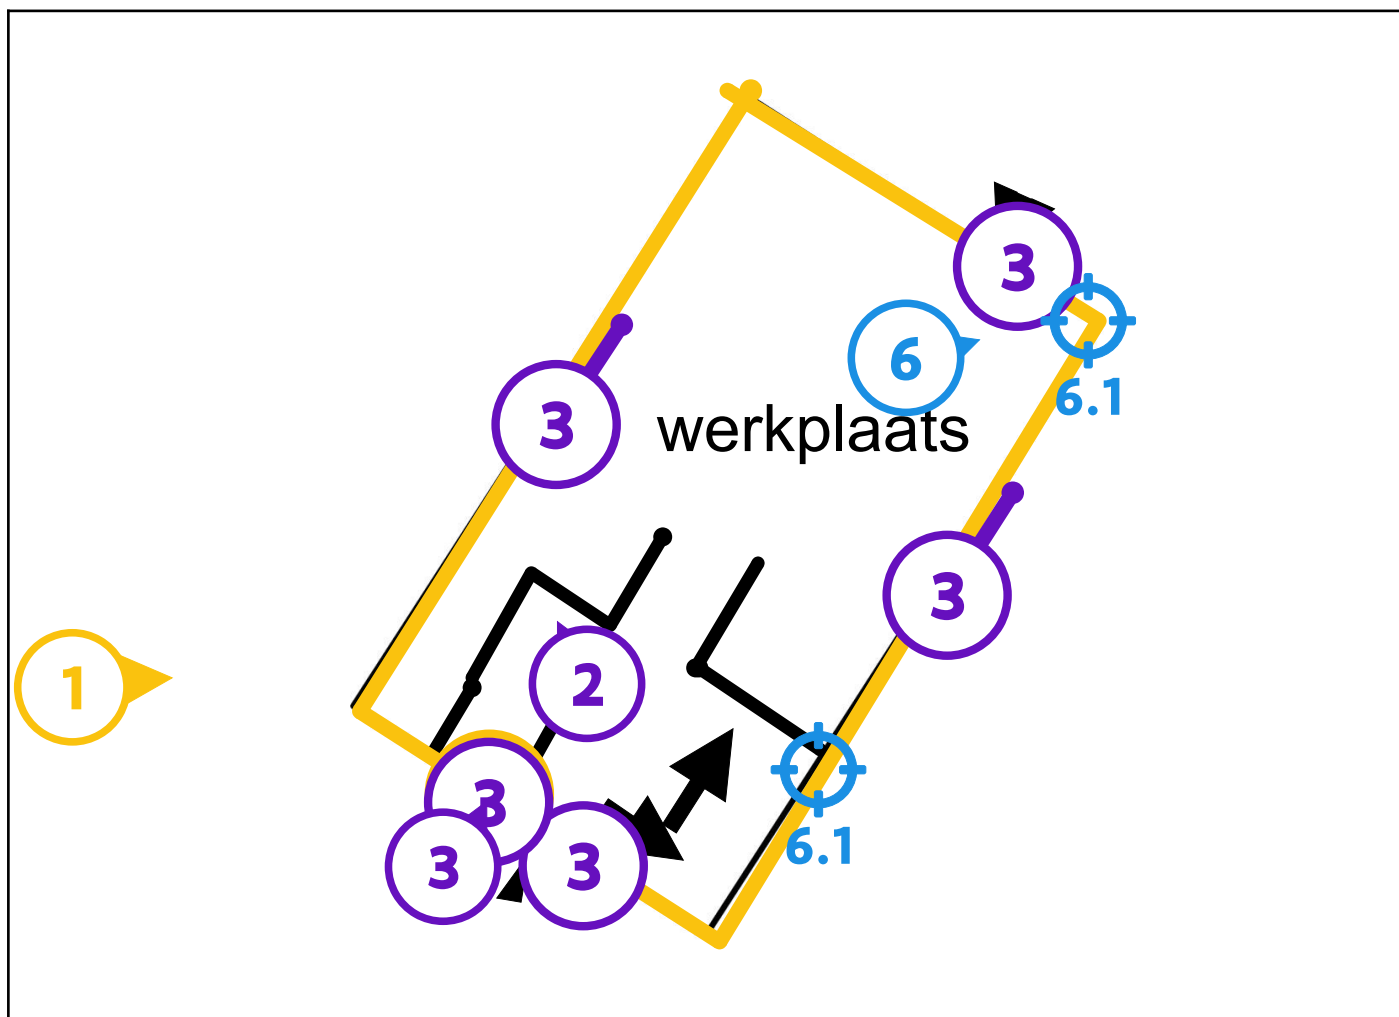
## Plan 1.1: nv0

Beschrijving	Type	Actie
1. gevelpleister woning	Uitsluiting	-
2. plafonds	Advies	-
3. siliconen ramen	Advies	-
6. pleister wanden	Geen asbest	-
6.1 Code: roo2467746	Mengmonster	-

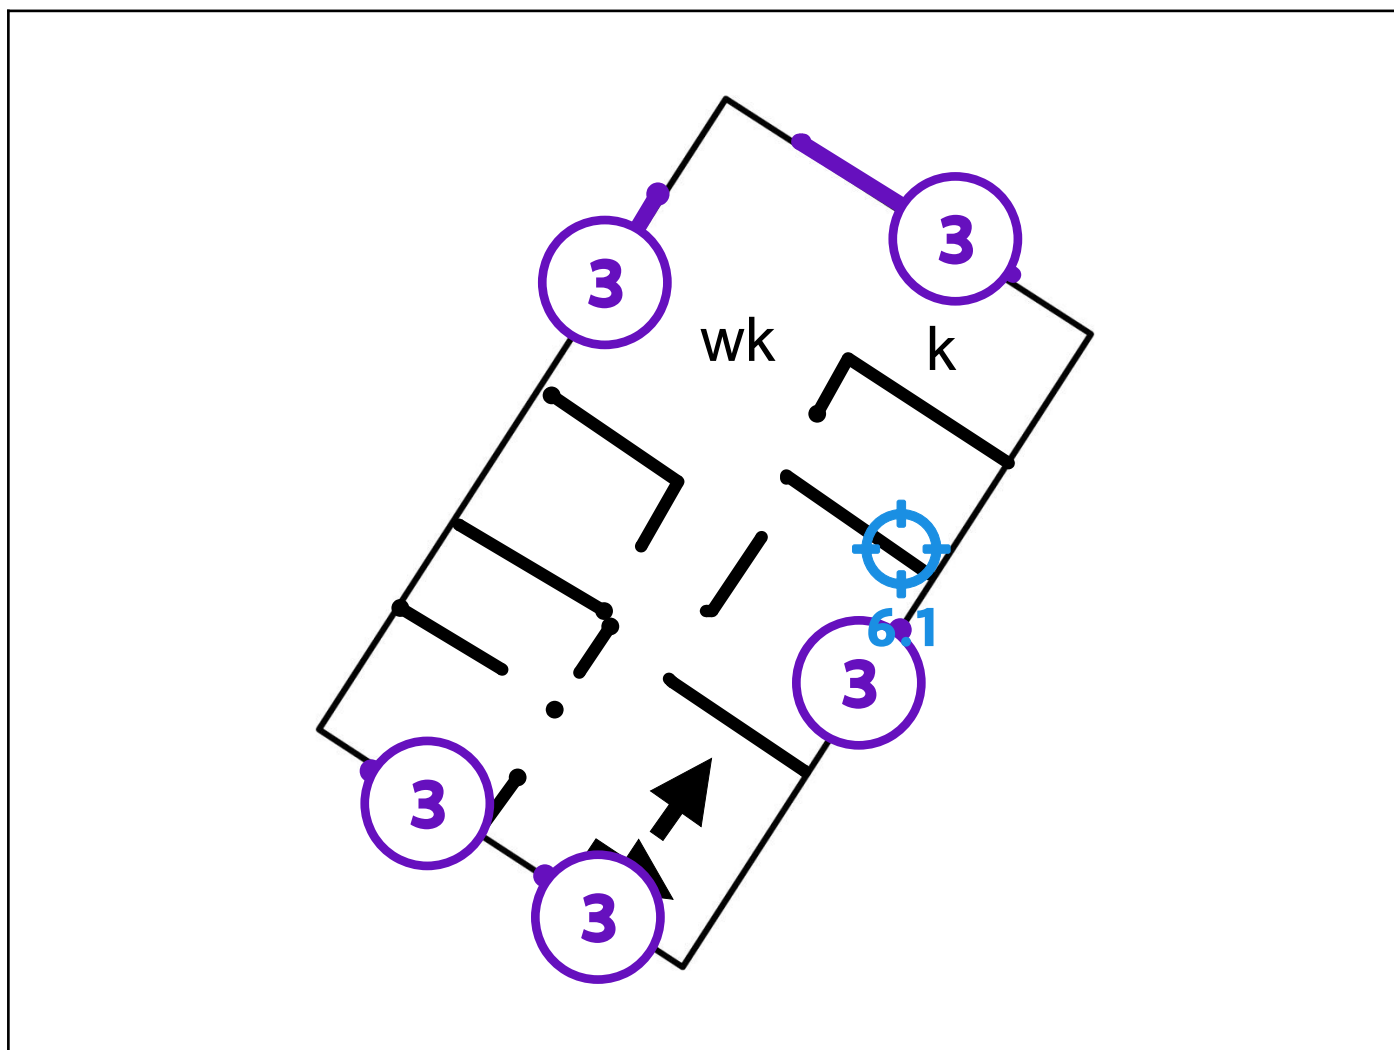
## Plan 1.2: nv1

Beschrijving	Type	Actie
3. siliconen ramen	Advies	-
6. pleister wanden	Geen asbest	-
6.1 Code: roo2467746	Mengmonster	-

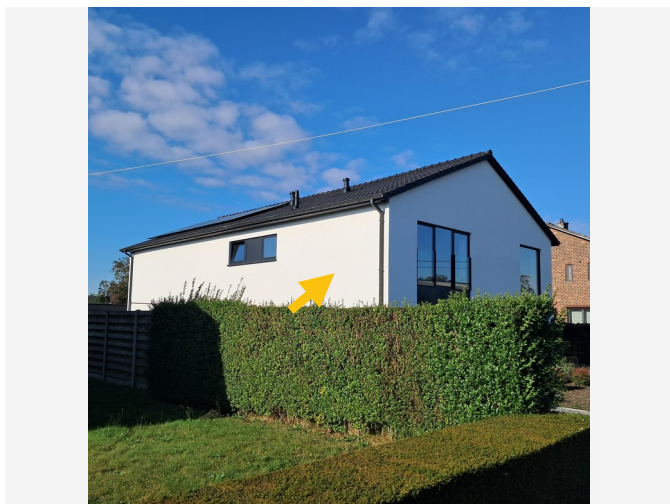
Situeringfoto

Bouwjaar: 2023

*Constructies gebouwd vanaf 2001 moeten niet onderzocht worden*

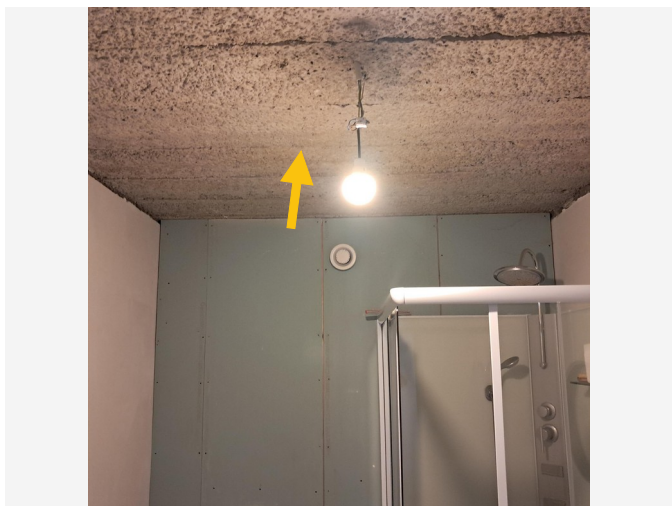
Vrije foto

de plafonds zijn gipskartonplaten of betonnen welfsels en zijn niet asbestverdacht

Identificatiemethode	Vaststelling & expertise (niet-asbestverdacht)
Primaire drager	Plafond

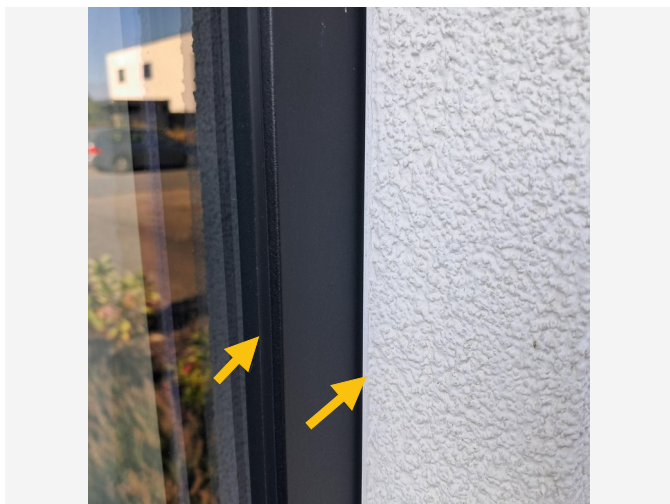
Vrije foto

de kit is elastisch en indrukbaar wat aangeeft dat er weekmakers in zitten en geen asbestvezels anders was deze keihard geweest

Identificatiemethode	Vaststelling & expertise (niet-asbestverdacht)
Primaire drager	Wandopening verticaal (raam, deur, ...)
(Asbest)materiaal	In-situ afwerkingslagen - Pasta, stopverf, voegsel, stopsel, vulsel, mastiek, katten, ...
Bindmiddel	Kitten, mastiek, pasta
Gebondenheid bindmiddel	Hecht

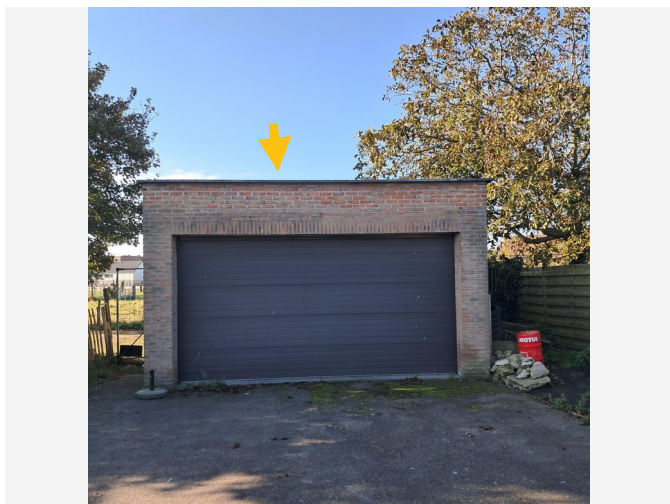
Vrije foto

er ligt geen bitumen dakbekleding op de garage maar golfplaten

Identificatiemethode	Vaststelling & expertise (niet-asbestverdacht)
Primaire drager	Plat dak
(Asbest)materiaal	Dak- en gevelbekleding - Roofing
Bindmiddel	Bitumen (roofing, teer, asfalt)
Gebondenheid bindmiddel	Hecht

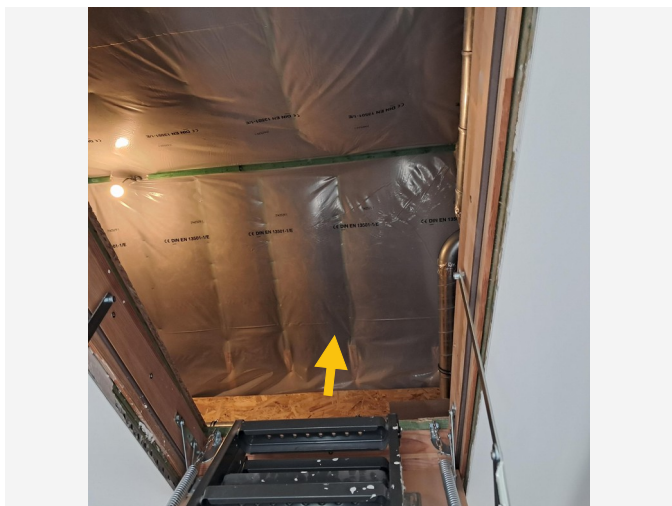
Vrije foto

er ligt hier geen asbestverdacht menuiserie onderdak  
er ligt een volledig nieuw dak op  
door het zolderluik zie je een plastic onderdak

Identificatiemethode	Vaststelling & expertise (niet-asbestverdacht)
Primaire drager	Schuin dak

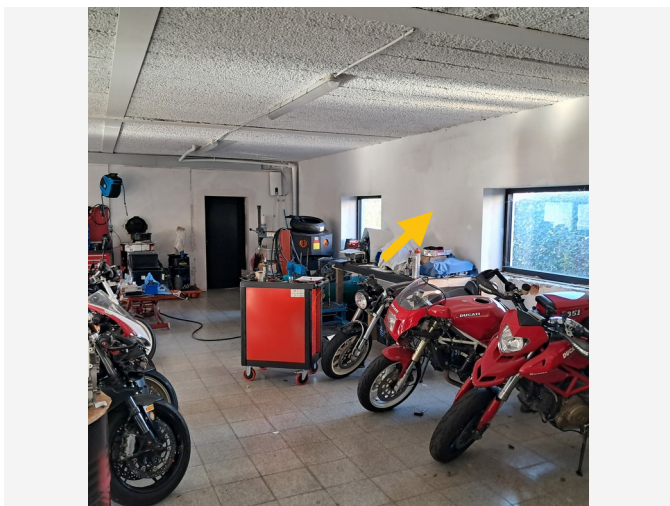
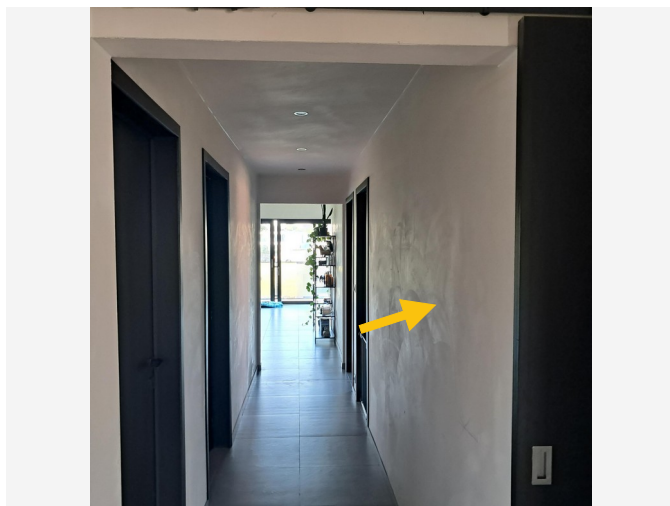
Overzichtsfoto

Detailfoto

Geen asbest

#	Type	Referentie	Resultaat
6.1	Mengmonster	roo2467746	Geen asbest

Beschrijving	pleister wanden
Omgeving	Binnen
Primaire drager	Binnenwand
Bindmiddel van materiaal	Gips - kalk
Gebondenheid op basis van bindmiddel	Niet-hechtgebonden
Hoeveelheid (oppervlakte - dikte - aantal)	• 250,00 m <sup>2</sup> - 1,00 cm - 1 stuk
Totaal volume	2,50 m <sup>3</sup>
Identificatiemethode	Vaststelling met monstername
Destructieve handeling voor identificatie	Nee
Opmerking	alle wanden zijn gepleisterd behalve deze van de garage
