Asbestinventarisatetest

Aalstersesteenweg 364, 9400 Ninove

Attestnummer : 20240118-000294.000

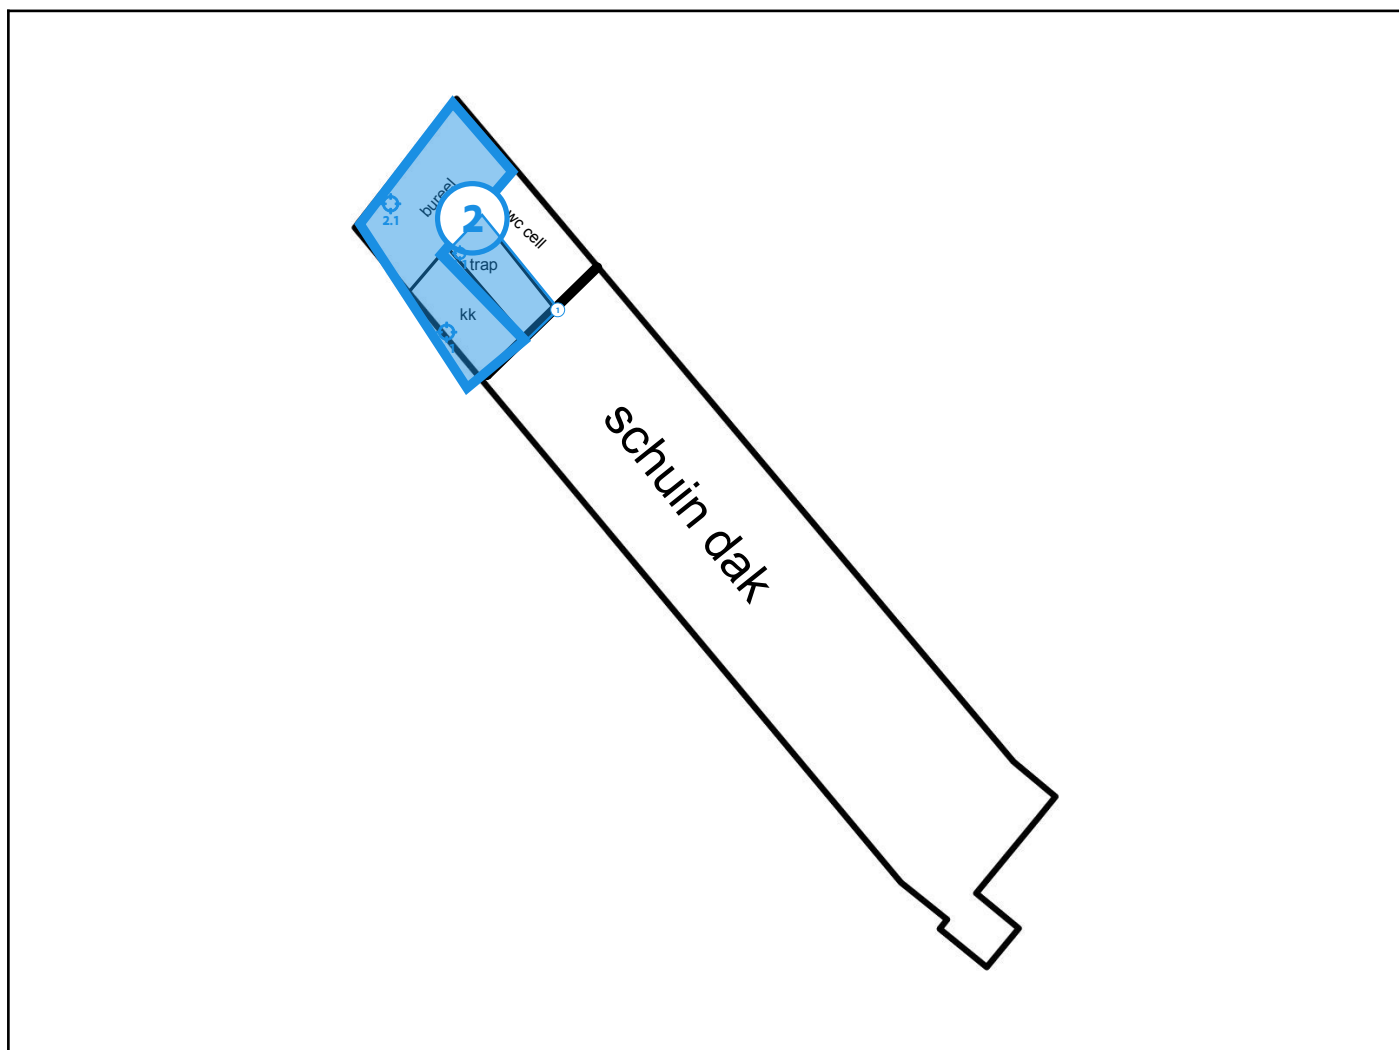
Plan 1.2: Hoofdgebouw plan

Beschrijving	Type	Actie
1. Pleisterwerk trappenhal	Geen asbest	-
1.1 Code: Mm2	Puntmonster	-
2. Pleisterwerk wanden 1e	Geen asbest	-
2.1 Code: Mm3	Mengmonster	-

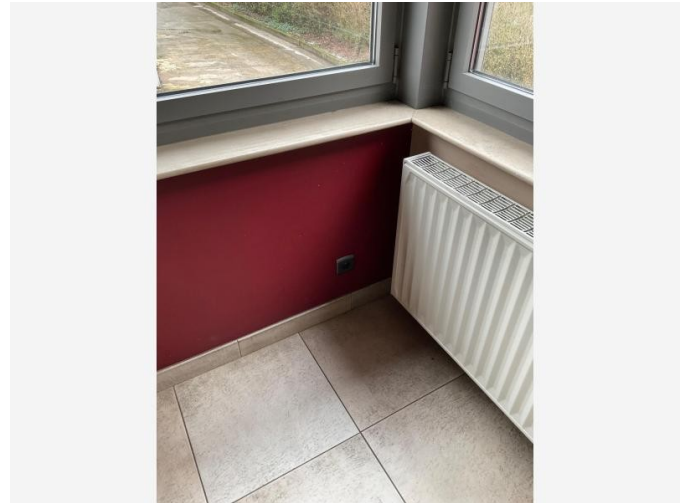
Fiche 2: Pleisterwerk wanden 1e

Overzichtsfoto

Detailfoto

Geen asbest

#	Type	Referentie	Resultaat
2.1	Mengmonster	Mm3	Geen asbest

Beschrijving	Pleisterwerk wanden 1e
Omgeving	Binnen
Primaire drager	Binnenwand
Bindmiddel van materiaal	Gips - kalk

Gebondenheid op basis van bindmiddel	Niet-hechtgebonden
Hoeveelheid (oppervlakte - dikte - aantal)	• 50,00 m ² - 1,00 cm - 1 stuk
Totaal volume	0,50 m ³
Identificatiemethode	Vaststelling met monstername
Destructieve handeling voor identificatie	Nee

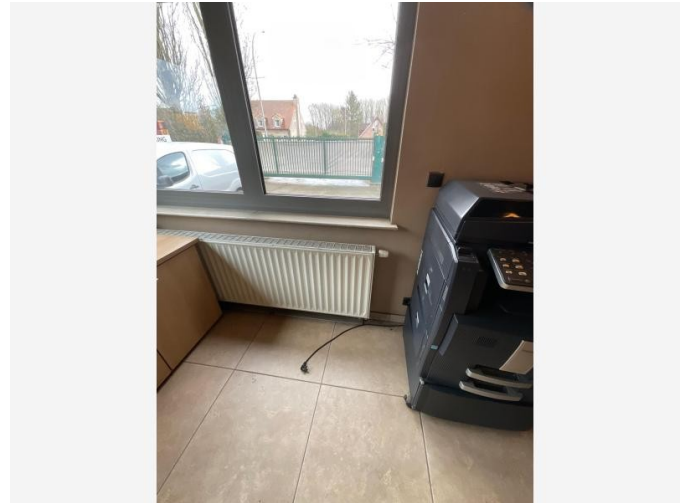
Fiche 3: pleisterwerk wanden gvl

Overzichtsfoto

Detailfoto

Geen asbest

#	Type	Referentie	Resultaat
3.1	Mengmonster	mm01	Geen asbest

Beschrijving	pleisterwerk wanden gvl
Omgeving	Binnen
Primaire drager	Binnenwand
Bindmiddel van materiaal	Gips - kalk

Gebondenheid op basis van bindmiddel	Niet-hechtgebonden
Hoeveelheid (oppervlakte - dikte - aantal)	• 30,00 m ² - 1,00 cm - 1 stuk
Totaal volume	0,30 m ³
Identificatiemethode	Vaststelling met monstername
Destructieve handeling voor identificatie	Nee
