Asbestinventarisatetest

Hazestraat 8, 2800 Mechelen

Attestnummer : 20240502-000531.000

Uitgegeven op : 02.05.2024

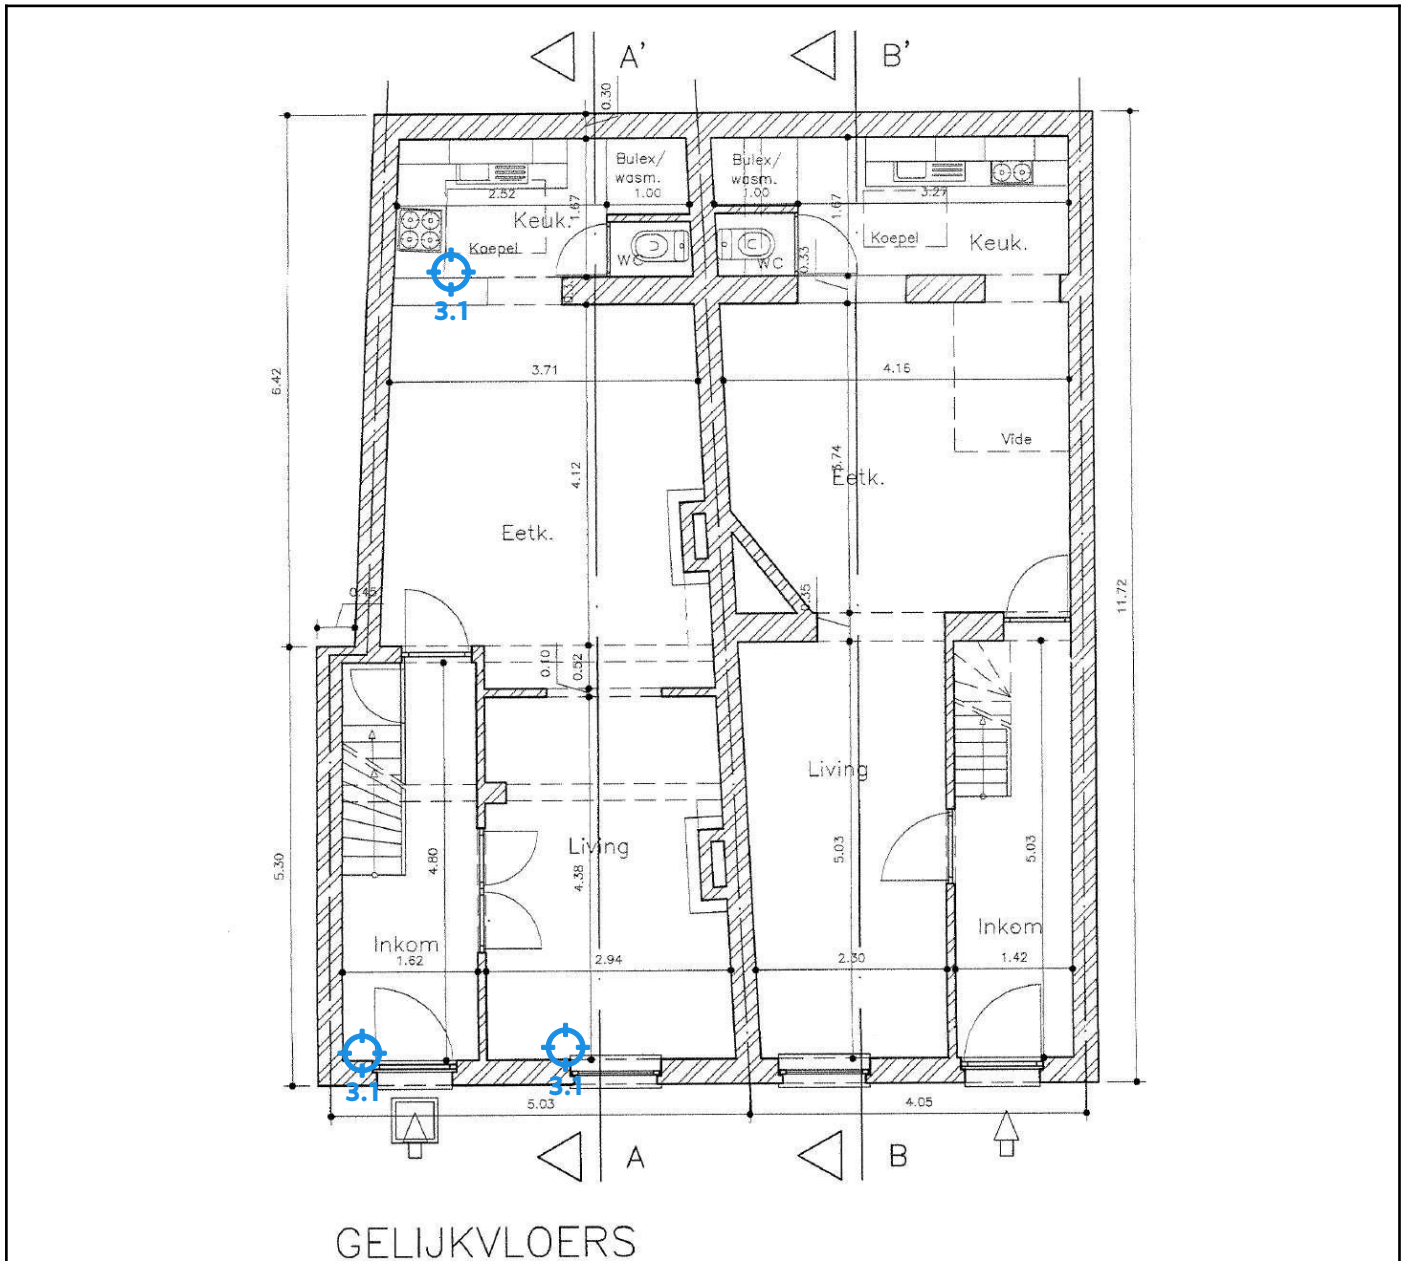
Plan 1.2: Gelijkvloers

| Beschrijving | Type | Actie |
|---|---|---|
| 3. Pleisterwerk muren | Geen asbest | - |
| 3.1 Code: M01 | Mengmonster | - |

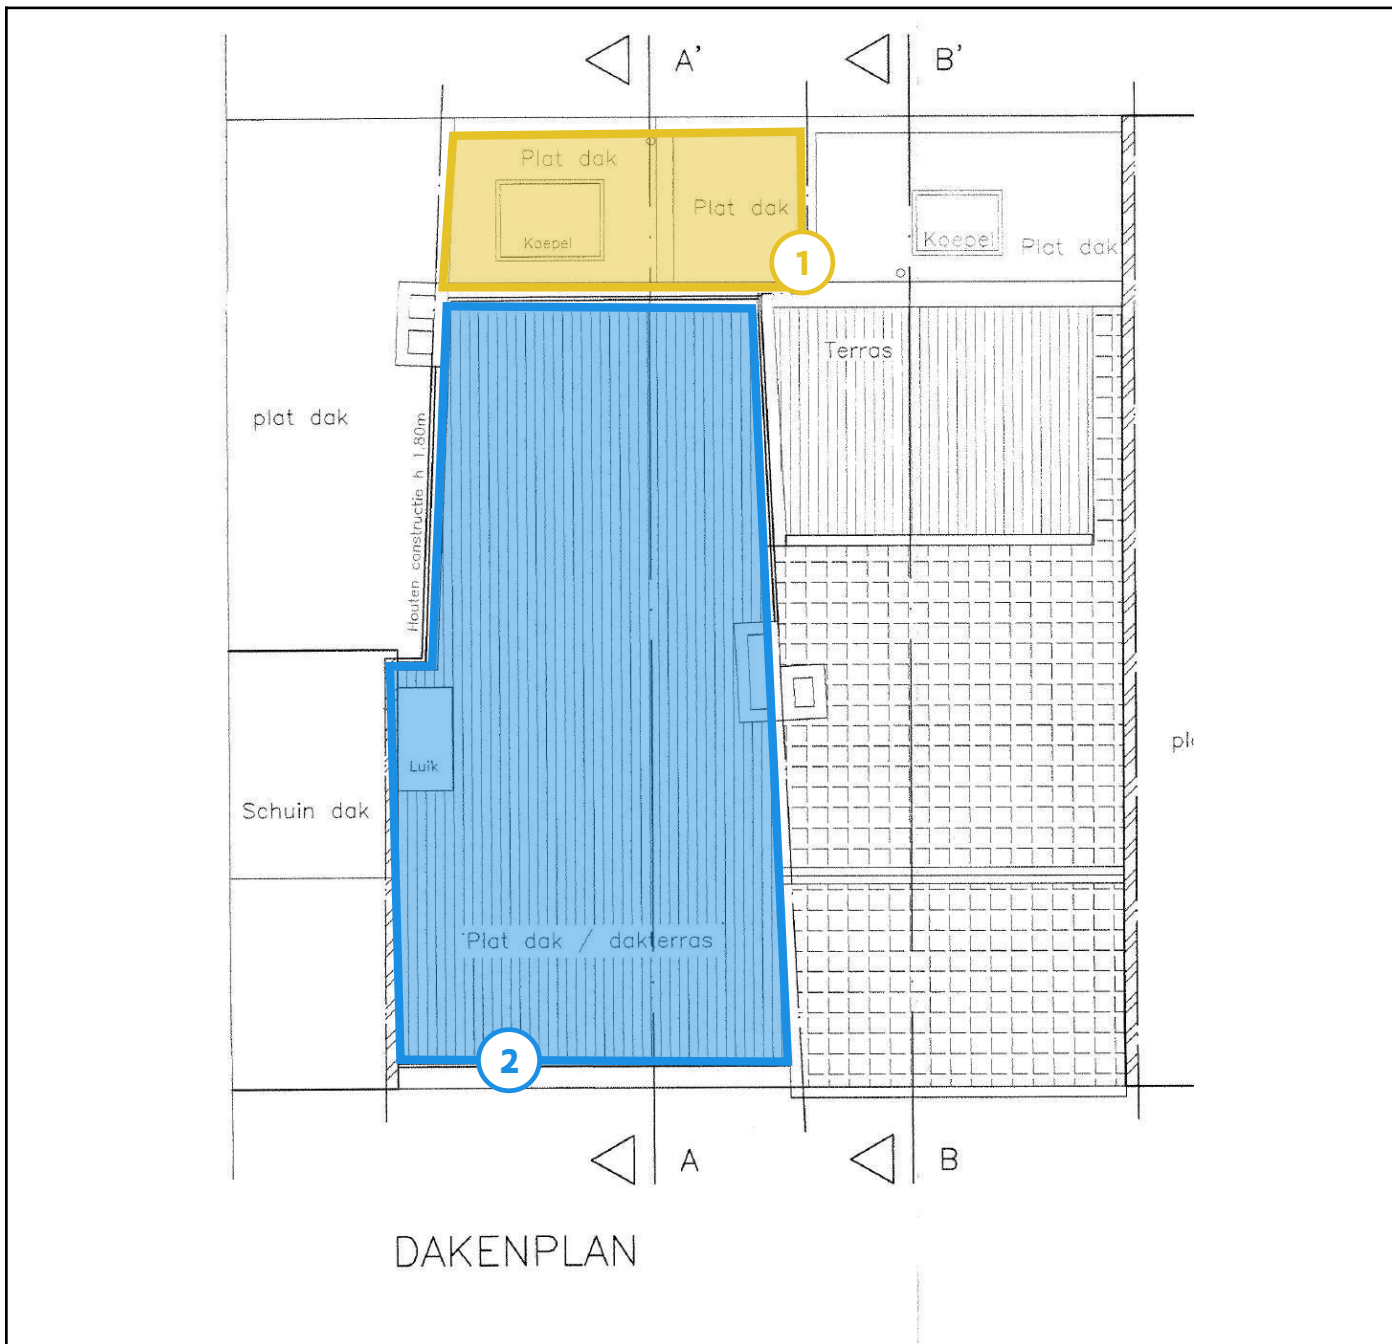
Plan 1.5: Dak

| Beschrijving | Type | Actie |
|---|---|---|
| 1. Roofing plat dak | Asbestmateriaal | Zorgvuldig beheren |
| 2. Roofing dakterras | Geen asbest | - |

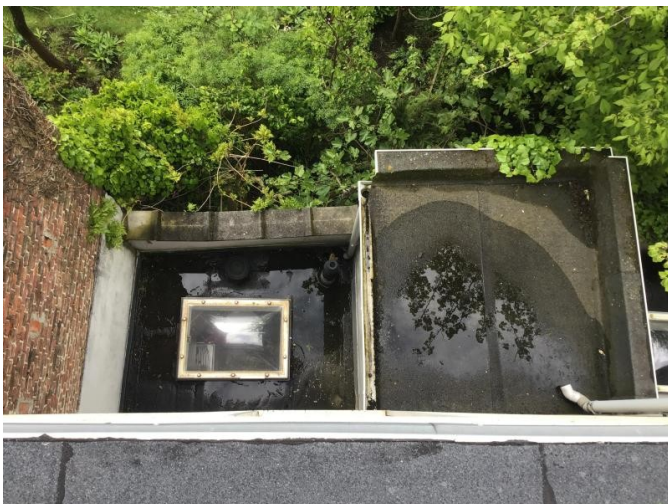
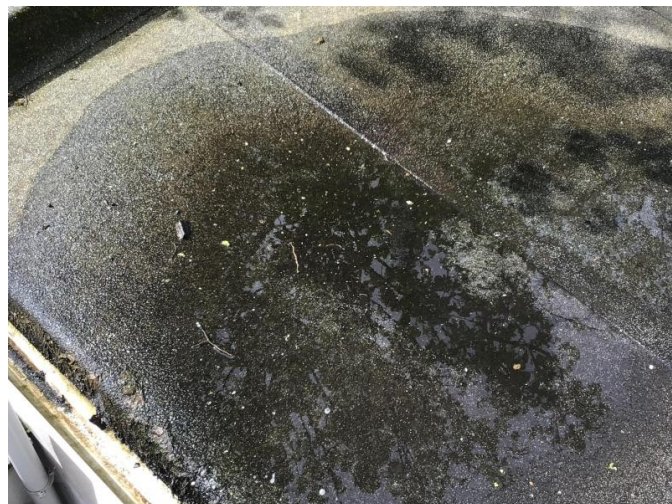
Overzichtsfoto

Detailfoto

| Eindbeoordeling materiaalrisico | Laag materiaalrisico en/of verlaagde kans op vezelvrijgave |

| Asbestsoort (vezeltype) | Crocidoliet aanwezig |
| Asbestconcentratie | Laag (< 50%) |
| Afschermingsgraad van het gehele materiaal | Geheel of deels vrij aan de buitenlucht |
| Toestand van het materiaal | Licht beschadigd, licht verweerd. Intact materiaal type Pical – asbestboard of categorie III 'gebondenheid' |

| Beschrijving | Roofing plat dak |
| Asbestmateriaal | Dak- en gevelbekleding - Roofing |
| Hoeveelheid (oppervlakte - aantal) | • 8,00 m ² - 1 stuk |

Het asbestmateriaal valt onder de mijlpaal van 2040.

Zorgvuldig beheren

- Zorg voor een veilig beheer. Vermijd het beschadigen van het asbestmateriaal. Controleer de toestand jaarlijks op wijzigingen.

- Eenvoudige handelingen: mag via doe-het-zelf of door werknemer(s) met opleidingsattest eenvoudige handelingen
U mag deze asbestverdachte toepassing zelf verwijderen met inachtneming van de nodige veiligheidsvoorzieningen om uzelf en uw omgeving te beschermen. Een beschadigde asbesttoepassing of asbest in slechte staat kan makkelijk verder breken of vergruizen. Er komen dan schadelijke asbestvezels vrij die ingeademd kunnen worden. U mag enkel beschadigd of verweerd asbest verwijderen indien:
 - er niemand anders in de buurt is
 - de asbesttoepassing niet verder beschadigd raakt of vergruist.

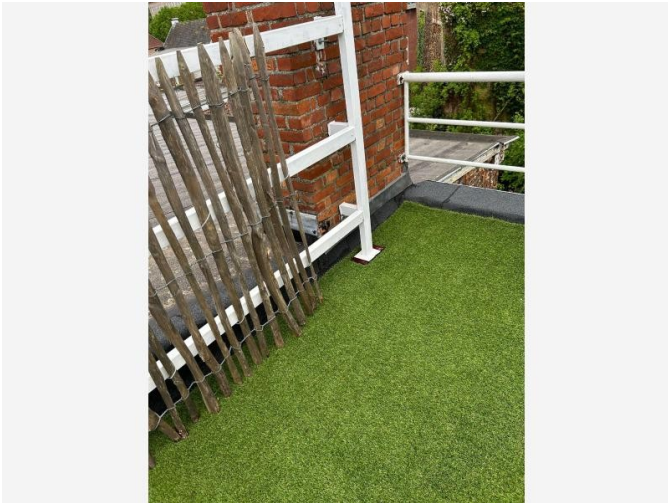
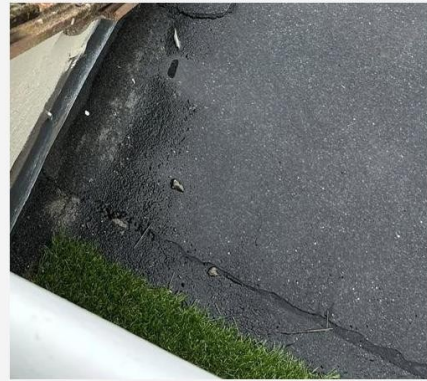
Fiche 2: Roofing dakterras

Overzichtsfoto

Detailfoto

Geen asbest

| Beschrijving | Roofing dakterras |
| Identificatiemethode | Vaststelling met bewijsdocument, zonder monstername |

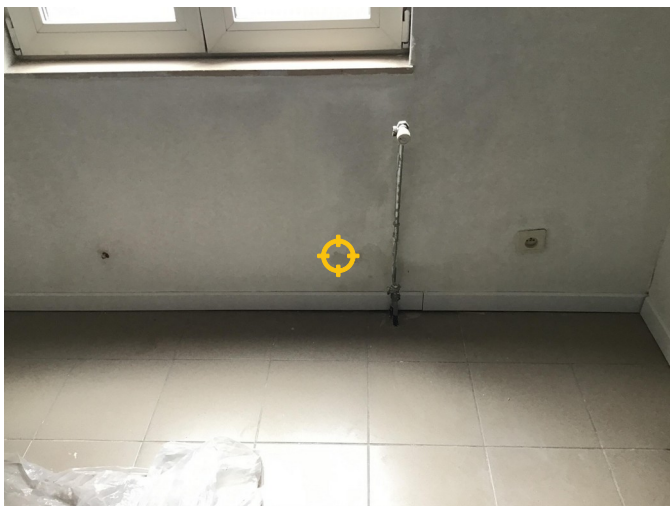
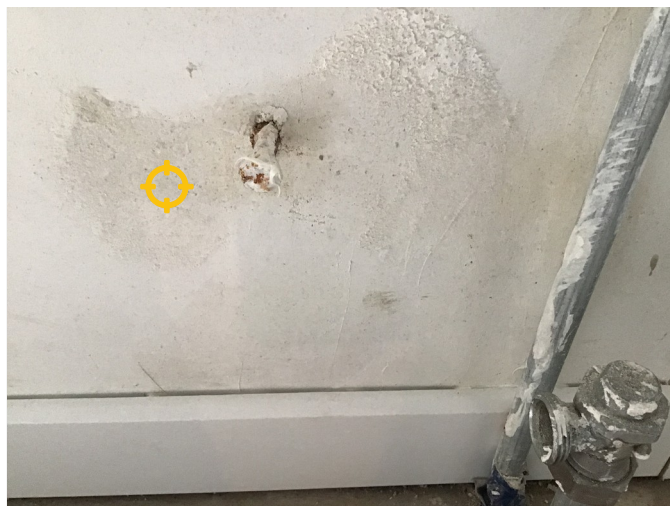
Fiche 3: Pleisterwerk muren

Overzichtsfoto

Detailfoto

Geen asbest

| # | Type | Referentie | Resultaat |
|---|---|---|---|
| 3.1 | Mengmonster | M01 | Geen asbest |

| Beschrijving | Pleisterwerk muren |
| Bindmiddel van materiaal | Gips - kalk |

| Hoeveelheid (oppervlakte - dikte - aantal) | • 260,00 m ² - 1,00 cm - 1 stuk |
