# Asbestinventarisatetest

Profetenstraat 56, 1760 Roosdaal

Attestnummer : 20230407-000002.000

## Niet-asbestveilig

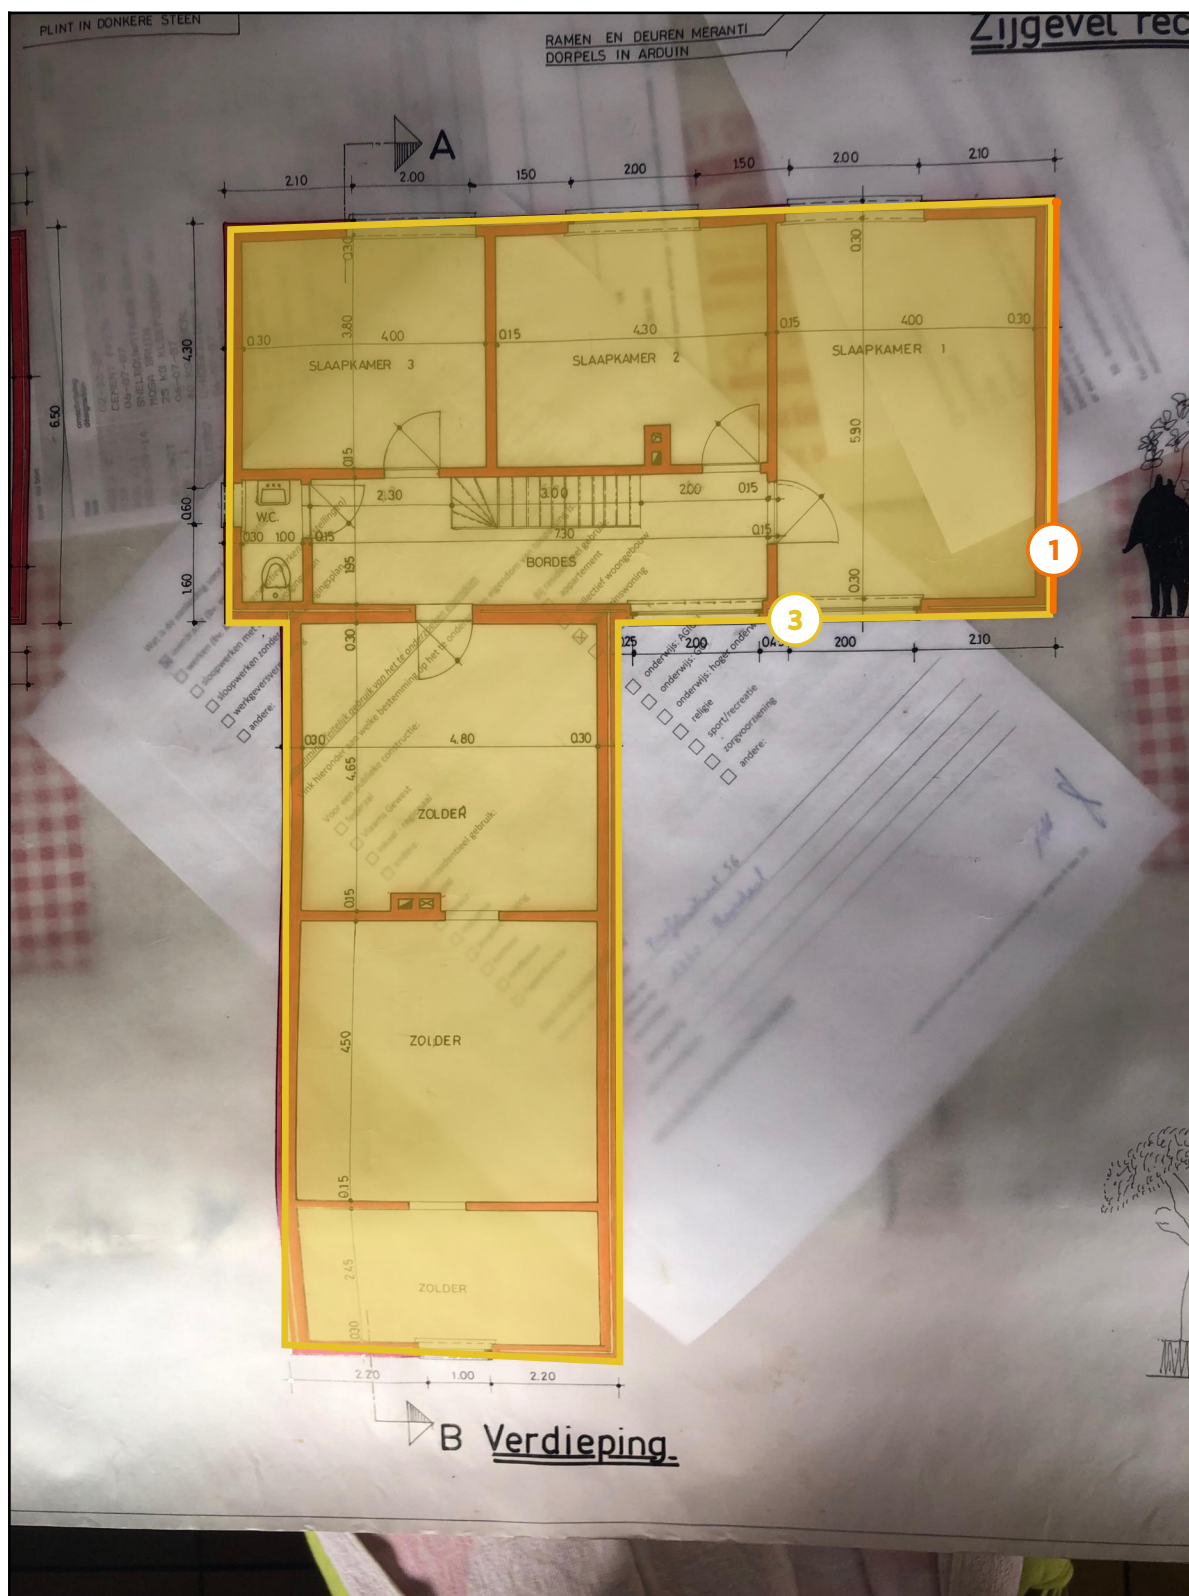
# Plan 1.2: IMG\_0530

1. Lei	Asbestmateriaal	Verwijderen
3. Onderdak	Asbestmateriaal	Zorgvuldig beheren

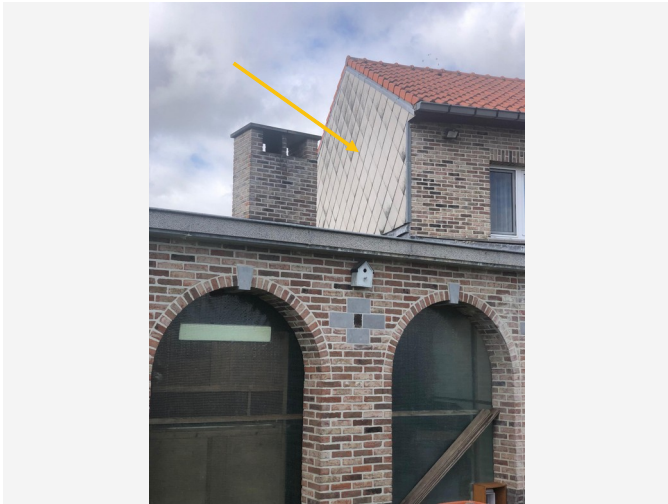
Eindbeoordeling materiaalrisico	Verhoogd materiaalrisico en/of verhoogde kans op vezelvrijgave
---------------------------------	--

Gebondenheid	Categorie 1: hechtgebonden in oorsprong
Asbestsoort (vezeltype)	Alleen chrysotiel
Asbestconcentratie	Laag (< 50%)
Afschermingsgraad van het gehele materiaal	Geheel of deels vrij aan de buitenlucht
Toestand van het materiaal	Matig beschadigd, matig verweerd

Beschrijving	Lei
Omgeving	Buiten
Primaire drager	Wand buitenschil
Asbestmateriaal	Dak- en gevelbekleding - Lei, shingle
Bindmiddel van asbestmateriaal	Cement
Gebondenheid op basis van bindmiddel	Hecht
Hoeveelheid (oppervlakte - aantal)	<ul style="list-style-type: none"><li>• 34,00 m<sup>2</sup> - 1 stuk</li></ul>
Totale oppervlakte	34,00 m <sup>2</sup>
Eenvoudig bereikbaar	Ja
Bevestigingswijze	<ul style="list-style-type: none"><li>• Genageld, geniet</li></ul>
Identificatiemethode	Vaststelling zonder monsternamen

Het asbestmateriaal valt onder de mijlpaal van 2034.

Verwijderen

- Verwijder dit asbestmateriaal zo snel mogelijk. Volg de toestand goed op.

- Eenvoudige handelingen: mag via doe-het-zelf of door werknemer(s) met opleidingsattest eenvoudige handelingen  
Mag zelf verwijderd worden met inachtneming van de nodige veiligheidsmaatregelen.

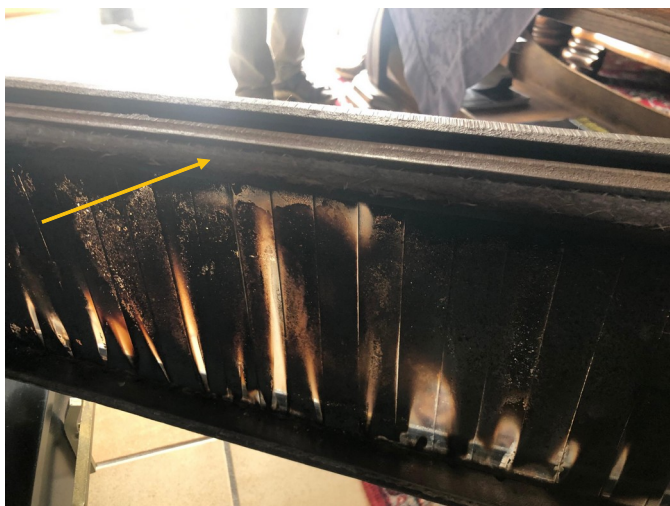
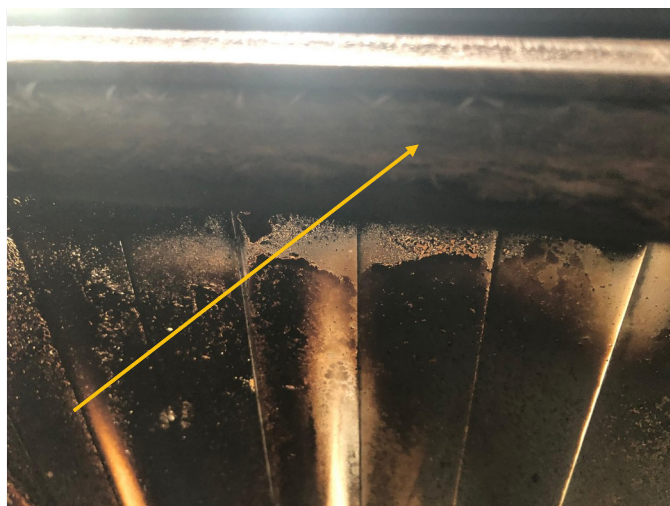
Eindbeoordeling materiaalrisico	Verhoogd materiaalrisico en/of verhoogde kans op vezelvrijgave
---------------------------------	--

Gebondenheid	Categorie 3: niet-hechtgebonden met weinig of geen matrix
Asbestsoort (vezeltype)	Alleen chrysotiel
Asbestconcentratie	Hoog ( $\geq 50\%$ )
Afschermingsgraad van het gehele materiaal	Geheel of deels (ook) vrij aan de binnenlucht
Toestand van het materiaal	Licht beschadigd, licht verweerd. Intact materiaal type Pical – asbestboard of categorie III 'gebondenheid'

Beschrijving	Koord in kachel
Omgeving	Binnen
Primaire drager	Ruimteverwarming
Asbestmateriaal	Koord, lint, band, strip
Bindmiddel van asbestmateriaal	Weinig of geen bindmiddel (textiel, bevloking, ...)
Gebondenheid op basis van bindmiddel	Niet-hechtgebonden
Hoeveelheid (lengte - omtrek - aantal)	<ul style="list-style-type: none"><li>0,90 m - 0,02 cm - 2 stuks</li></ul>
Totale oppervlakte	0,00 m <sup>2</sup>
Eenvoudig bereikbaar	Ja
Bevestigingswijze	<ul style="list-style-type: none"><li>Geklemd</li></ul>
Identificatiemethode	Vaststelling zonder monsternamen

Het asbestmateriaal valt onder de mijlpaal van 2034.

Verwijderen

- Verwijder dit asbestmateriaal zo snel mogelijk. Volg de toestand goed op.

- Eenvoudige handelingen: mag via doe-het-zelf of door werknemer(s) met opleidingsattest eenvoudige handelingen  
Enkel met inachtnaeme van de nodige veiligheidsmaatregelen en PBM's.

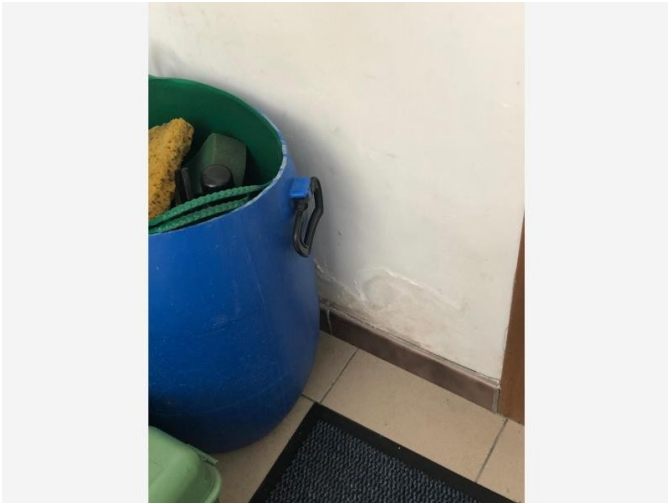
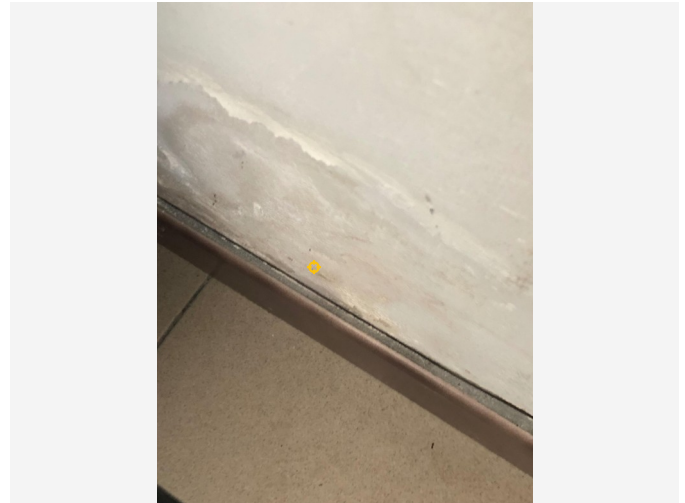
## Fiche 5: Pleister( muren)

Geen asbest

#	Type	Referentie	Resultaat
5.1	Mengmonster	MS01	Geen asbest

Beschrijving	Pleister( muren)
Omgeving	Binnen
Primaire drager	Binnenwand
Bindmiddel van materiaal	Gips - kalk
