# Asbestinventarisatetest

Rooseveltlaan 117, 9420 Erpe-Mere

Attestnummer : 20250220-000217.001

Uitgegeven op : 11.03.2025

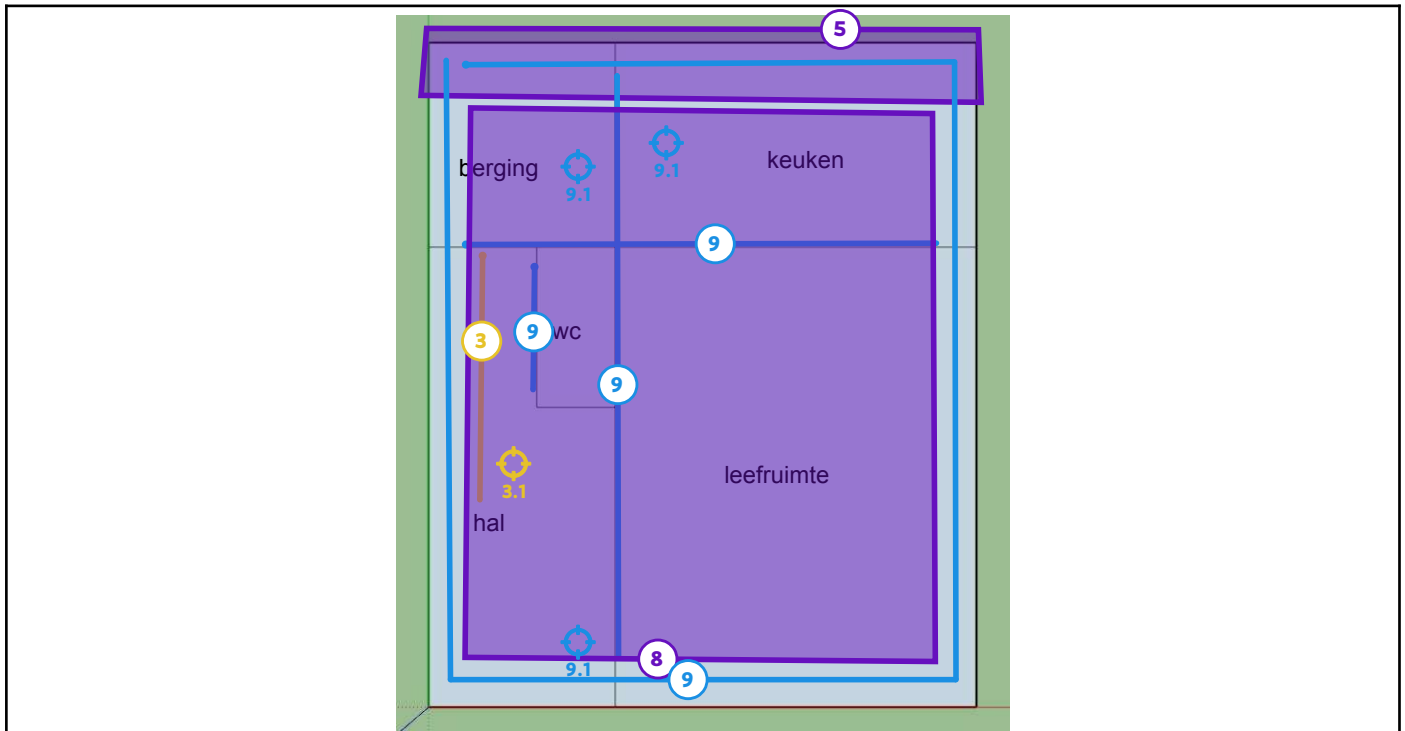
## Plan 1.1: GVL

Beschrijving	Type	Actie
3. Trap asbestcement	Asbestmateriaal	Zorgvuldig beheren
3.1 Code: 5	Puntmonster	-
5. Dakbedekking onder terras	Beperking	-
8. Plafonds uit niet asbestverdacht materiaal	Advies	-
9. Pleisterwerk muren	Geen asbest	-
9.1 Code: 1	Mengmonster	-

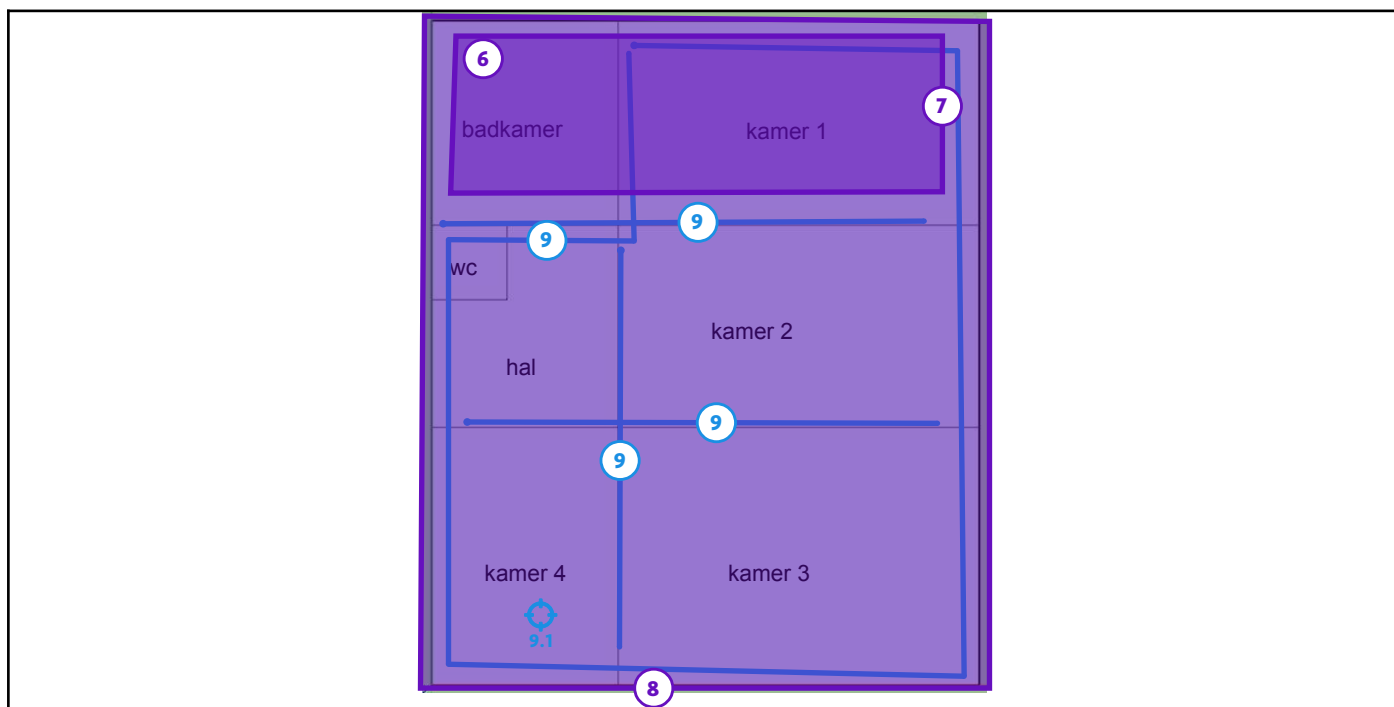
## Plan 1.2: V1

Beschrijving	Type	Actie
6. Schoorsteen rookgaskanaal - beoordeling	Beperking	-
7. Plat dak woning	Beperking	-
8. Plafonds uit niet asbestverdacht materiaal	Advies	-
9. Pleisterwerk muren	Geen asbest	-
9.1 Code: 1	Mengmonster	-

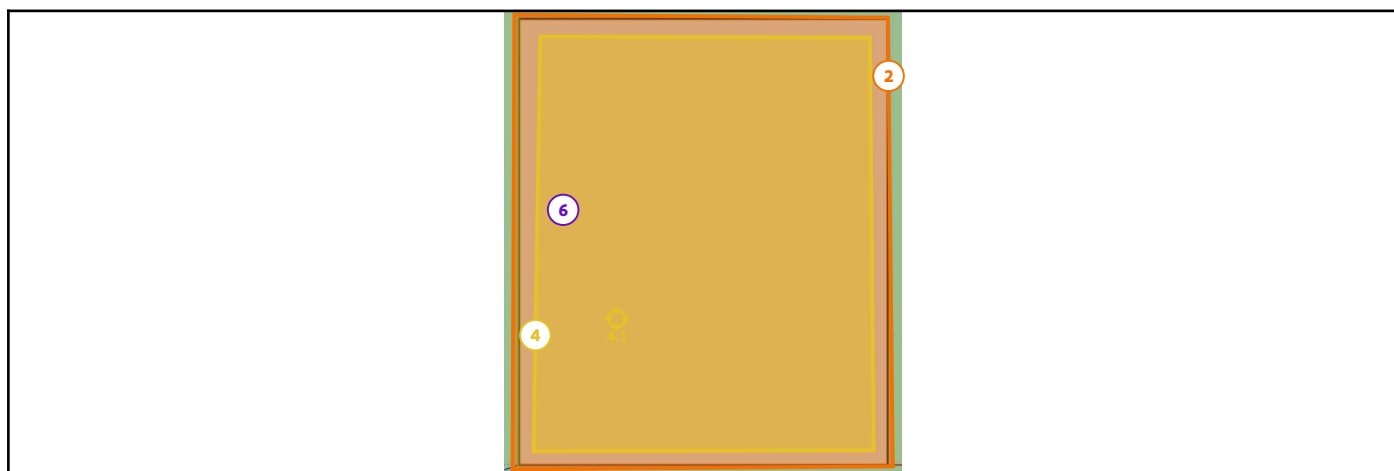
## Plan 1.3: zolder

Beschrijving	Type	Actie
2. Dak uit Asbestverdachte leien	Asbestmateriaal	Verwijderen
4. Onderdak type menuiserite	Asbestmateriaal	Zorgvuldig beheren
4.1 Code: 2	Puntmonster	-
6. Schoorsteen rookgaskanaal - beoordeling	Beperking	-

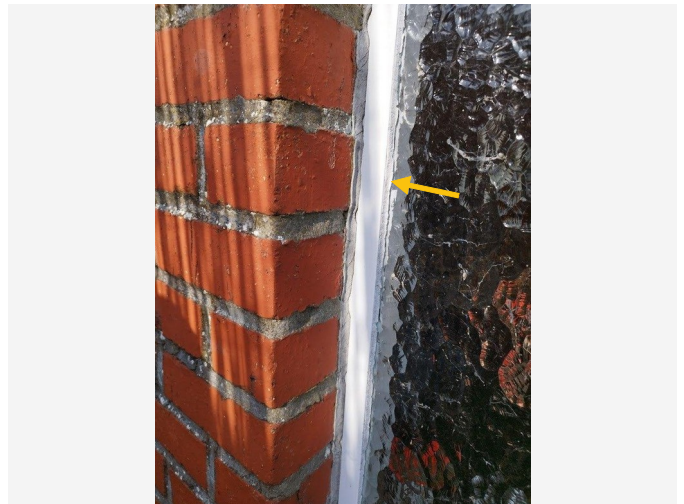
Eindbeoordeling materiaalrisico	Verhoogd materiaalrisico en/of verhoogde kans op vezelvrijgave
---------------------------------	--

Gebondenheid	Categorie 1: hechtgebonden in oorsprong
Asbestsoort (vezeltype)	Alleen chrysotiel
Asbestconcentratie	Laag (< 50%)
Afschermingsgraad van het gehele materiaal	Geheel of deels vrij aan de buitenlucht
Toestand van het materiaal	Matig beschadigd, matig verweerd

#	Type	Referentie	Resultaat
1.1	Puntmonster	4	Chrysotiel

<b>Beschrijving</b>	Mastiek ramen
<b>Omgeving</b>	Buiten
<b>Primaire drager</b>	Wandopening verticaal (raam, deur, ...)
<b>Asbestmateriaal</b>	In-situ afwerkingslagen - Pasta, stopverf, voegsel, stopsel, vulsel, mastiek, kitten, ...
<b>Bindmiddel van asbestmateriaal</b>	Kitten, mastiek, pasta
<b>Gebondenheid op basis van bindmiddel</b>	Hecht
<b>Hoeveelheid (gewicht - aantal)</b>	<ul style="list-style-type: none"><li>• 3,00 kg - 1 stuk</li></ul>
<b>Totaal gewicht</b>	3,00 kg
<b>Eenvoudig bereikbaar</b>	Ja
<b>Bevestigingswijze</b>	<ul style="list-style-type: none"><li>• Verlijmd, ingegoten, versmeerd</li></ul>
<b>Identificatiemethode</b>	Vaststelling met monstername
<b>Destructieve handeling voor identificatie</b>	Nee
<b>Opmerking</b>	<p>Hoeveelheid is een ruwe benadering en kan niet dienen als maatstaf tot heffing</p> <p>Het gaat enkel om de mastiek die zich tussen raamprofiel en muur bevindt.</p>

Het asbestmateriaal valt onder de mijlpaal van 2040.

Verwijderen

- Zorg voor een veilig beheer. Vermijd het beschadigen van het asbestmateriaal. Controleer de toestand jaarlijks op wijzigingen.

- Eenvoudige handelingen: enkel door erkend asbestverwijderaar  
Gezien de staat van de mastiek, die redelijk verweerd is, en hoewel deze eventueel door eenvoudige handelingen verwijderd kan worden, adviseer ik als deskundige om de verwijdering te laten uitvoeren door een erkende asbestverwijderaar. Dit garandeert de veiligheid van zowel de bewoners als de burens.

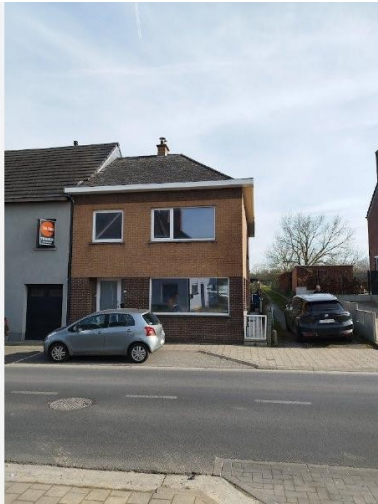
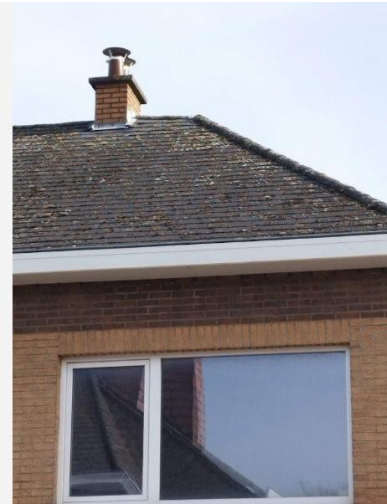
Eindbeoordeling materiaalrisico	Verhoogd materiaalrisico en/of verhoogde kans op vezelvrijgave
---------------------------------	--

Gebondenheid	Categorie 1: hechtgebonden in oorsprong
Asbestsoort (vezeltype)	Crocidoliet aanwezig
Asbestconcentratie	Laag (< 50%)
Afschermingsgraad van het gehele materiaal	Geheel of deels vrij aan de buitenlucht
Toestand van het materiaal	Matig beschadigd, matig verweerd

Beschrijving	Dak uit Asbestverdachte leien
Omgeving	Buiten
Primaire drager	Schuin dak
Asbestmateriaal	Dak- en gevelbekleding - Lei, shingle
Bindmiddel van asbestmateriaal	Cement
Gebondenheid op basis van bindmiddel	Hecht
Hoeveelheid (oppervlakte - aantal)	<ul style="list-style-type: none"><li>• 75,00 m<sup>2</sup> - 1 stuk</li></ul>
Totale oppervlakte	75,00 m <sup>2</sup>
Eenvoudig bereikbaar	Ja
Bevestigingswijze	<ul style="list-style-type: none"><li>• Genageld, geniet</li></ul>
Identificatiemethode	Vaststelling zonder monstername
Destructieve handeling voor identificatie	Nee
Opmerking	Op basis van onze expertise als deskundigen hebben we deze leien als asbesthoudend geclassificeerd, zonder staalname. De opgegeven volumes zijn slechts schattingen en mogen niet worden gebruikt als maatstaf voor heffingen.

Het asbestmateriaal valt onder de mijlpaal van 2034.

Verwijderen

- Zorg voor een veilig beheer. Vermijd het beschadigen van het asbestmateriaal. Controleer de toestand jaarlijks op wijzigingen.
- Hemelwater dat afspoelt van asbestcement daken of gevels kan asbestdeeltjes bevatten. Gebruik het enkel voor gesloten circuits (bv. spoelen toiletten). Reinig na het vervangen van het dak of de gevel de dakgoten en regenwaterput of -ton om asbesthoudend sediment of slib te verwijderen
- Voer bijkomende staalname(s) uit.

- Eenvoudige handelingen: enkel door erkend asbestverwijderaar  
Gezien de staat van de leien, die redelijk verweerd zijn, en hoewel deze eventueel door eenvoudige handelingen verwijderd kunnen worden, adviseer ik als deskundige om de verwijdering te laten uitvoeren door een erkende asbestverwijderaar. Dit garandeert de veiligheid van zowel de bewoners als de burens.

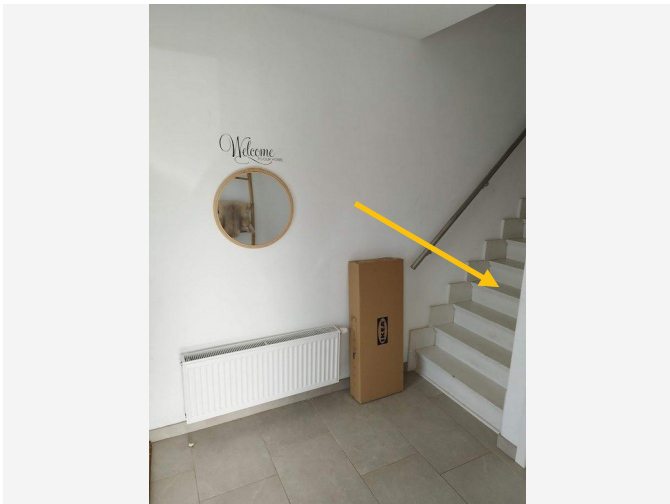
Eindbeoordeling materiaalrisico	Laag materiaalrisico en/of verlaagde kans op vezelvrijgave
---------------------------------	--

Gebondenheid	Categorie 1: hechtgebonden in oorsprong
Asbestsoort (vezeltype)	Alleen chrysotiel
Asbestconcentratie	Laag (< 50%)
Afschermingsgraad van het gehele materiaal	Geheel of deels (ook) vrij aan de binnenlucht
Toestand van het materiaal	Licht beschadigd, licht verweerd. Intact calciumsilicaatmateriaal of categorie III 'gebondenheid'

#	Type	Referentie	Resultaat
3.1	Puntmonster	5	Chrysotiel

Beschrijving	Trap asbestcement
Omgeving	Binnen
Primaire drager	Vloer
Asbestmateriaal	Plaat, paneel, tablet - Type Massal
Bindmiddel van asbestmateriaal	Cement
Gebondenheid op basis van bindmiddel	Hecht
Hoeveelheid (oppervlakte - dikte - aantal)	<ul style="list-style-type: none"><li>• 15,00 m<sup>2</sup> - 2,00 cm - 1 stuk</li></ul>
Totaal volume	0,30 m <sup>3</sup>
Eenvoudig bereikbaar	Ja
Bevestigingswijze	<ul style="list-style-type: none"><li>• Geklemd</li><li>• Verlijmd, ingegoten, versmeerd</li></ul>
Identificatiemethode	Vaststelling met monstername
Destructieve handeling voor identificatie	Nee
Opmerking	De hoeveelheid werd niet exact nagemeten en is een benadering. Deze kan niet dienen tot maatstaf van heffing

Zorgvuldig beheren

- Zorg voor een veilig beheer. Vermijd het beschadigen van het asbestmateriaal. Controleer de toestand jaarlijks op wijzigingen.

- Hermetische zone (erkend asbestverwijderaar)  
Deze toepassing is niet te verwijderen zonder het risico op vrijgave van asbestvezels. De erkende asbestverwijderaar kan, indien hij dit opportuun acht, een plan voorleggen aan het FOD WASO om een minder strenge verwijderingsmethode toe te passen (vb. eenvoudige handelingen met bijkomende maatregelen).

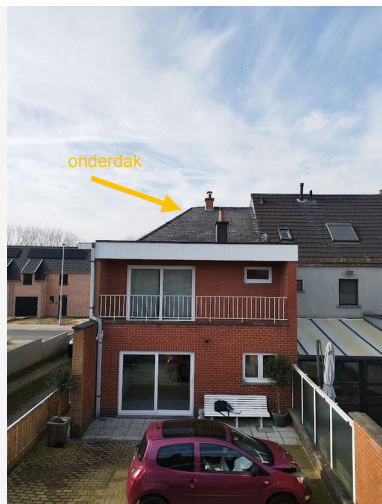
Eindbeoordeling materiaalrisico	Laag materiaalrisico en/of verlaagde kans op vezelvrijgave
---------------------------------	--

Gebondenheid	Categorie 1: hechtgebonden in oorsprong
Asbestsoort (vezeltype)	Alleen chrysotiel
Asbestconcentratie	Laag (< 50%)
Afschermingsgraad van het gehele materiaal	Geheel of deels (ook) vrij aan de binnenlucht
Toestand van het materiaal	Licht beschadigd, licht verweerd. Intact calciumsilicaatmateriaal of categorie III 'gebondenheid'

#	Type	Referentie	Resultaat
4.1	Puntmonster	2	Chrysotiel

Beschrijving	Onderdak type menuiserite
Omgeving	Binnen
Primaire drager	Schuin dak
Asbestmateriaal	Plaat, paneel, tablet - Type Menuiserite
Bindmiddel van asbestmateriaal	Cement
Gebondenheid op basis van bindmiddel	Hecht
Hoeveelheid (oppervlakte - dikte - aantal)	<ul style="list-style-type: none"><li>• 75,00 m<sup>2</sup> - 0,35 cm - 1 stuk</li></ul>
Totaal volume	0,263 m <sup>3</sup>
Eenvoudig bereikbaar	Nee <ul style="list-style-type: none"><li>• Het asbestmateriaal is bedekt (uitgezonderd laag verf, coating, behang, kunststof, textiel) en het wegnemen van het bedekkende materiaal kan niet zonder het bedekkende materiaal te beschadigen.</li></ul>
Bevestigingswijze	<ul style="list-style-type: none"><li>• Geklemd</li><li>• Genageld, geniet</li></ul>
Identificatiemethode	Vaststelling met monstername
Destructieve handeling voor identificatie	Nee
Opmerking	Deze oppervlakte, volumes en gewichten zijn niet exact gemeten, maar geschat op basis van een benadering van de aanwezige onderdakplaten (de opgegeven hoeveelheden mogen niet gebruikt worden als maatstaf voor heffingen)

Zorgvuldig beheren

- Zorg voor een veilig beheer. Vermijd het beschadigen van het asbestmateriaal. Controleer de toestand jaarlijks op wijzigingen.
- Zorg voor een veilig beheer en verwijder dit asbestmateriaal wanneer het bij werken eenvoudig bereikbaar wordt. Controleer de toestand jaarlijks op wijzigingen.

Deze platen zitten geklemd tussen het houtgebinte en de dakpannen. Dit kan enkel veilig verwijderd worden langs de buitenkant. Het is dus aan te raden om deze toepassing te verwijderen van zodra het gehele dak vervangen wordt.

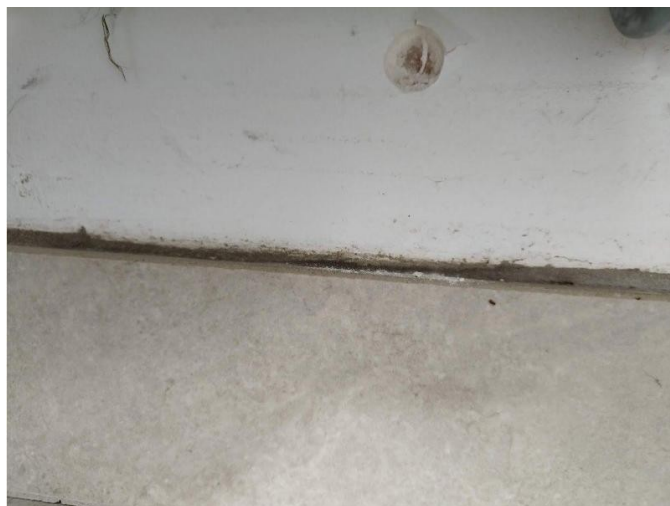
## Fiche 9: Pleisterwerk muren

Geen asbest

Beschrijving	Pleisterwerk muren
Omgeving	Binnen
Primaire drager	Binnenwand
Bindmiddel van materiaal	Gips - kalk
Gebondenheid op basis van bindmiddel	Niet-hechtgebonden
Hoeveelheid (oppervlakte - dikte - aantal)	• 325,00 m <sup>2</sup> - 1,00 cm - 1 stuk
Totaal volume	3,25 m <sup>3</sup>
Identificatiemethode	Vaststelling met monstername
Destructieve handeling voor identificatie	Nee
Opmerking	Deze oppervlakte, volumes en gewichten zijn niet gemeten, maar geschat op basis van een benadering van het aanwezig pleisterwerk in alle muren ( de opgegeven hoeveelheden mogen niet gebruikt worden als maatstaf van heffing).
