# Asbestinventarisatetest

Heidestraat 77, 1741 Ternat

Attestnummer : 20250320-000485.000

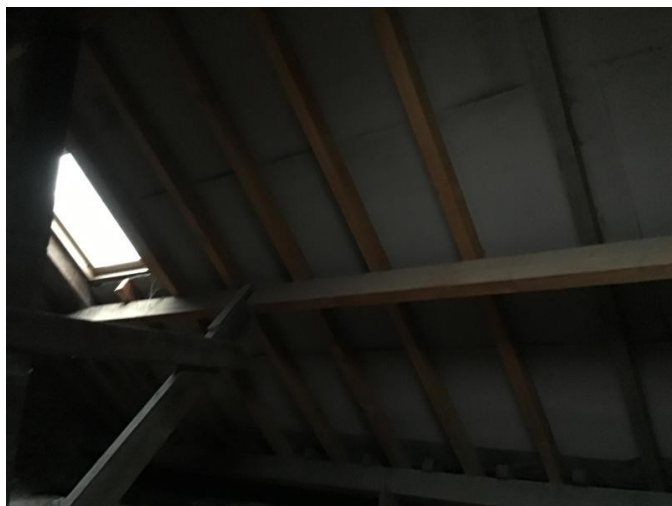
## Fiche 1: Onderdak

Geen asbest

| # | Type | Referentie | Resultaat |
|---|---|---|---|
| 1.1 | Puntmonster | MM02 | Geen asbest |

| Primaire drager | Schuin dak |
| Bindmiddel van materiaal | Cement |
| Hoeveelheid (oppervlakte - dikte - aantal) | • 60,00 m <sup>2</sup> - 0,40 cm - 1 stuk |
