# Asbestinventarisatetest

Wetterensteenweg 74, 9230 Wetteren

Attestnummer : 20241129-000097.000

# Zone 1: Hoofdgebouw

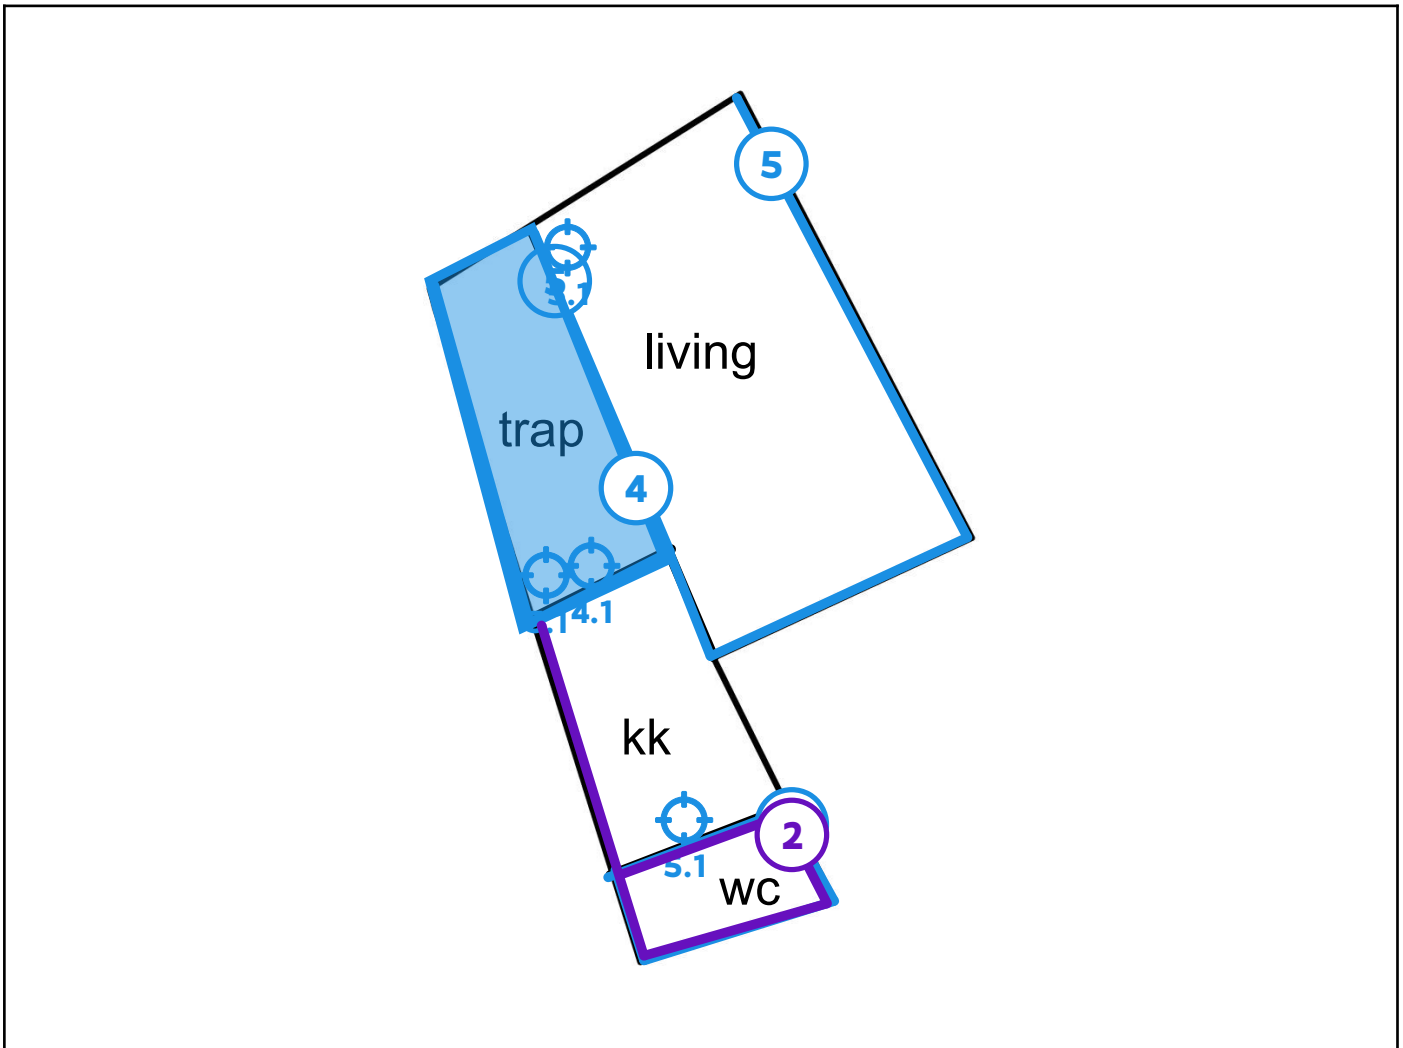
## Plan 1.1: Hoofdgebouw plan gvl

Beschrijving	Type	Actie
2. faiancelijm achter tegels	Advies	-
4. pleisterwerk plafond	Geen asbest	-
4.1 Code: mm02	Mengmonster	-
5. pleisterwerk wanden	Geen asbest	-
5.1 Code: mm01	Mengmonster	-

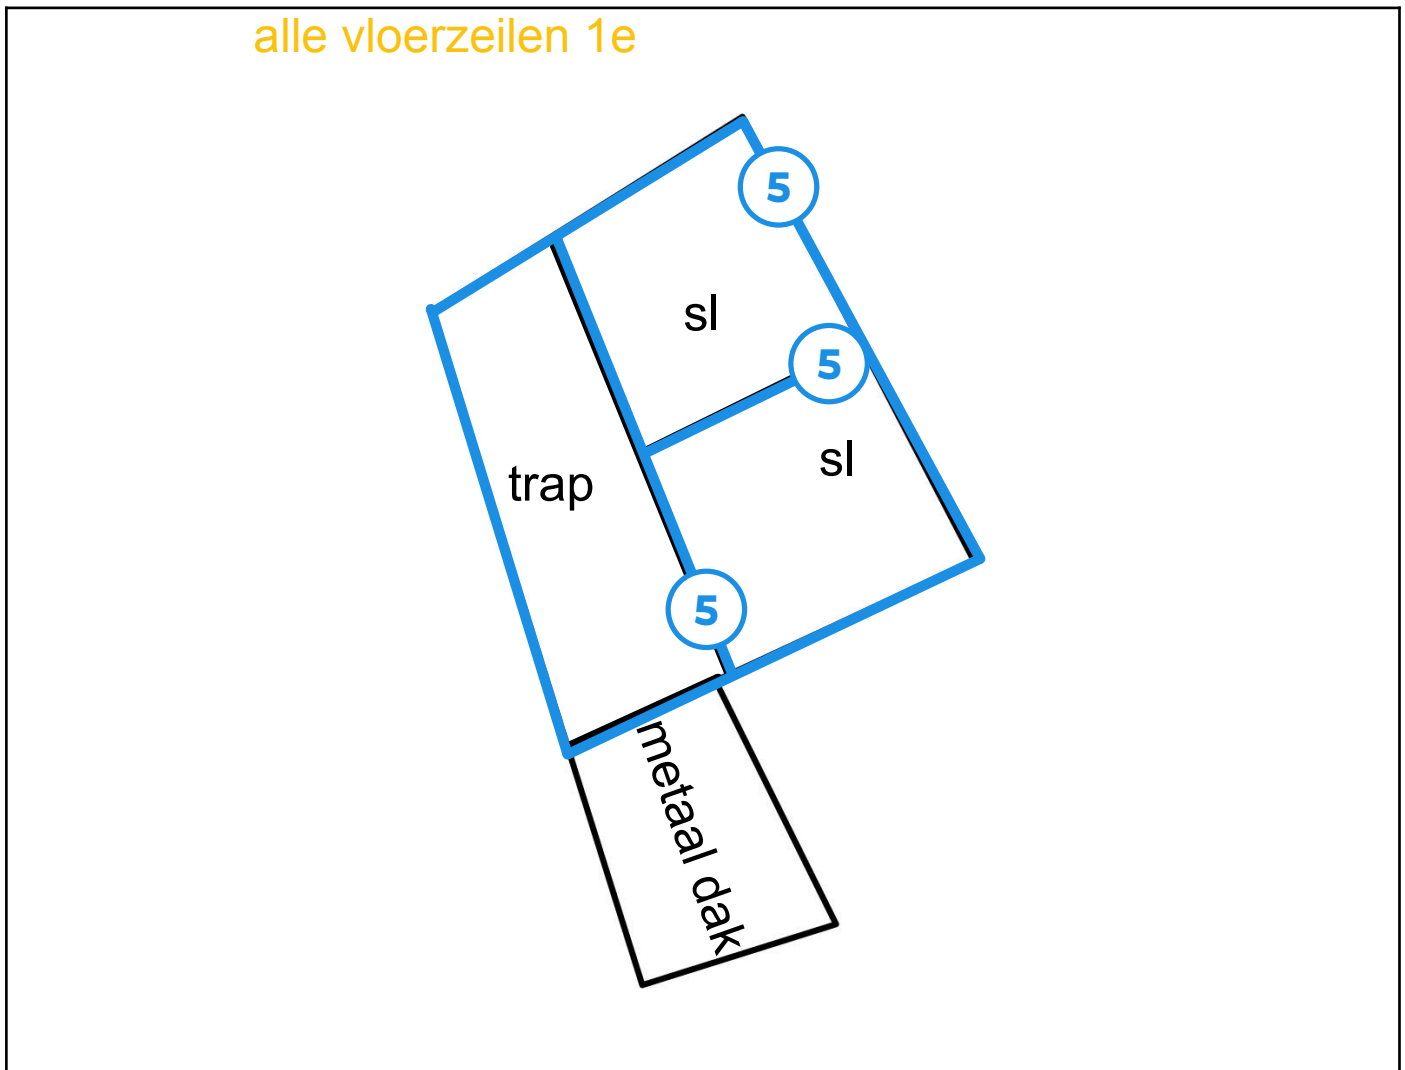
## Plan 1.2: Hoofdgebouw plan 1e

Beschrijving	Type	Actie
3. Vloerzeil type: novilon	Advies	-
5. pleisterwerk wanden	Geen asbest	-

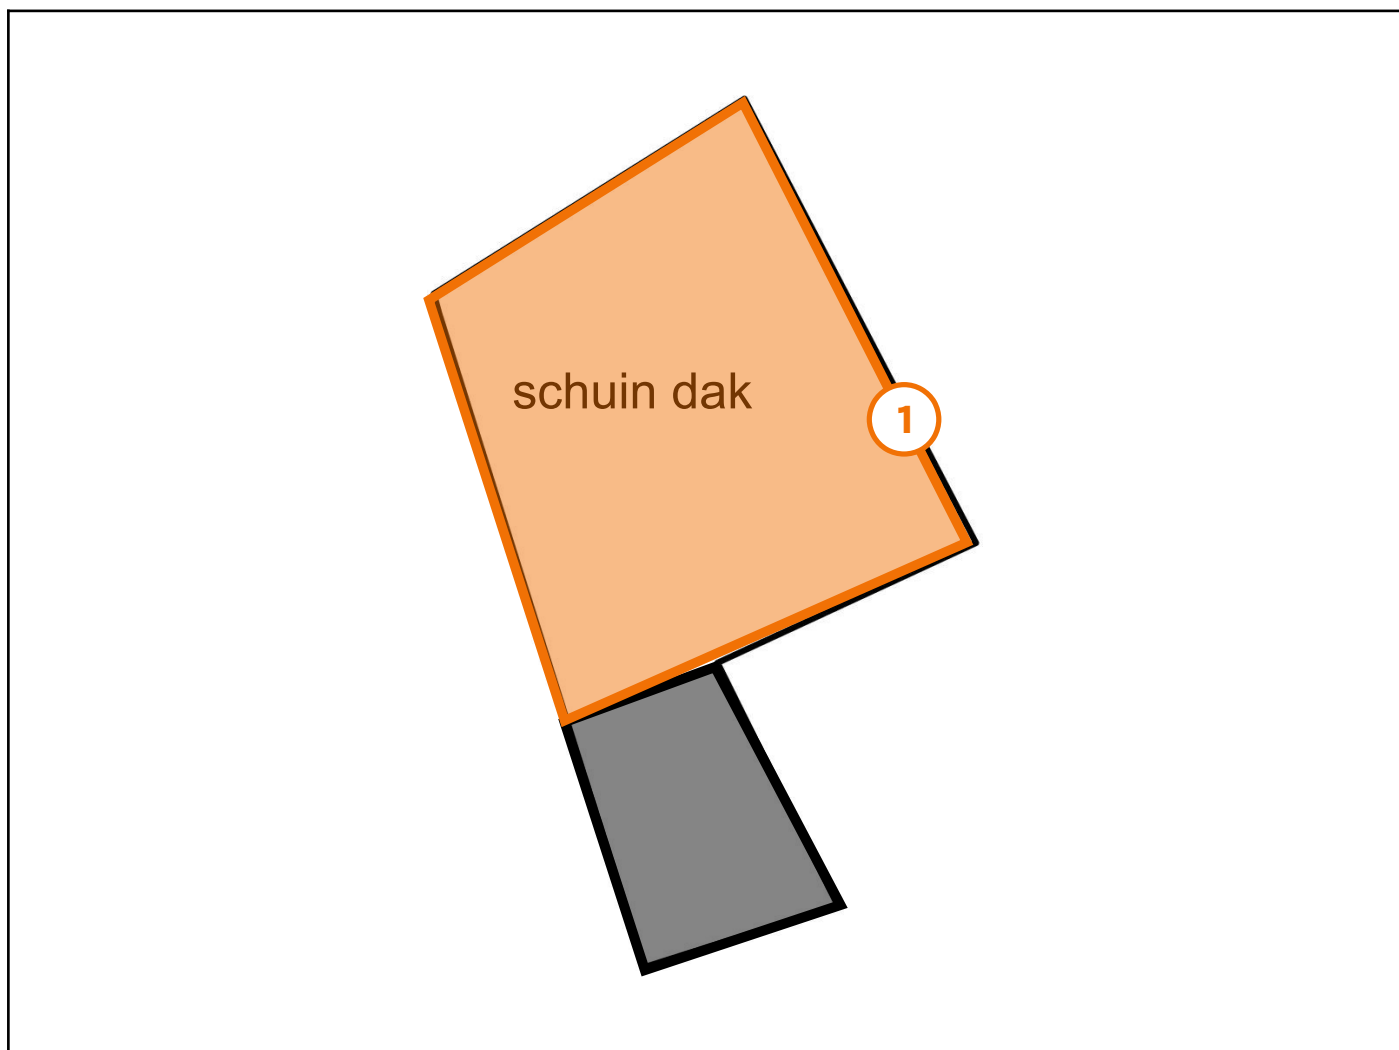
## Plan 1.3: Hoofdgebouw plan dak

Beschrijving	Type	Actie
1. leien dak	Asbestmateriaal	<a href="#">Verwijderen</a>

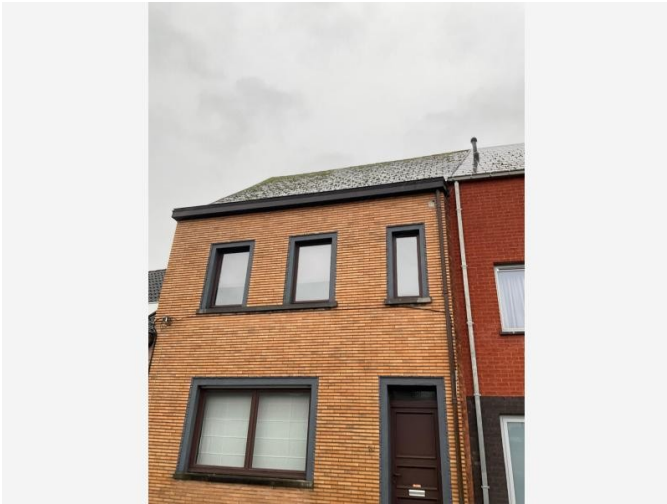
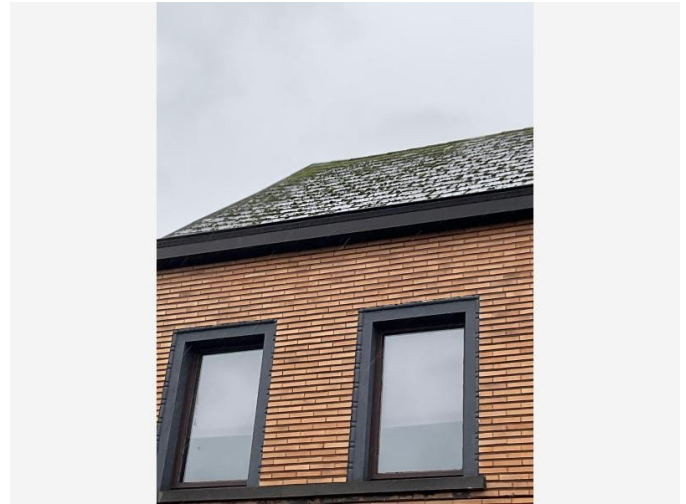
Overzichtsfoto

Detailfoto

Eindbeoordeling materiaalrisico	Verhoogd materiaalrisico en/of verhoogde kans op vezelvrijgave
---------------------------------	--

Gebondenheid	Categorie 1: hechtgebonden in oorsprong
Asbestsoort (vezeltype)	Crocidoliet aanwezig
Asbestconcentratie	Laag (< 50%)
Afschermingsgraad van het gehele materiaal	Geheel of deels vrij aan de buitenlucht
Toestand van het materiaal	Matig beschadigd, matig verweerd

Beschrijving	leien dak
Omgeving	Buiten
Primaire drager	Schuin dak
Asbestmateriaal	Dak- en gevelbekleding - Lei, shingle
Bindmiddel van asbestmateriaal	Cement
Gebondenheid op basis van bindmiddel	Hecht
Hoeveelheid (oppervlakte - aantal)	<ul style="list-style-type: none"><li>• 60,00 m<sup>2</sup> - 1 stuk</li></ul>
Totale oppervlakte	60,00 m <sup>2</sup>
Eenvoudig bereikbaar	Ja
Bevestigingswijze	<ul style="list-style-type: none"><li>• Geschroefd</li><li>• Genageld, geniet</li></ul>
Identificatiemethode	Vaststelling zonder monsternamen
Destructieve handeling voor identificatie	Nee
Opmerking	Geschatte hoeveelheid

Het asbestmateriaal valt onder de mijlpaal van 2034.

- Zorg voor een veilig beheer. Vermijd het beschadigen van het asbestmateriaal. Controleer de toestand jaarlijks op wijzigingen.
- Hemelwater dat afspoelt van asbestcement daken of gevels kan asbestdeeltjes bevatten. Gebruik het enkel voor gesloten circuits (bv. spoelen toiletten). Reinig na het vervangen van het dak of de gevel de dakgoten en regenwaterput of -ton om asbesthoudend sediment of slib te verwijderen

- Eenvoudige handelingen: mag via doe-het-zelf of door werknemer(s) met opleidingsattest eenvoudige handelingen  
Te verwijderen in 1 geheel zonder breken en kappen.
