# Asbestinventarisatetest

Wittendreef 1, 1502 Halle

Attestnummer : 20250312-000478.000

**Niet-asbestveilig**

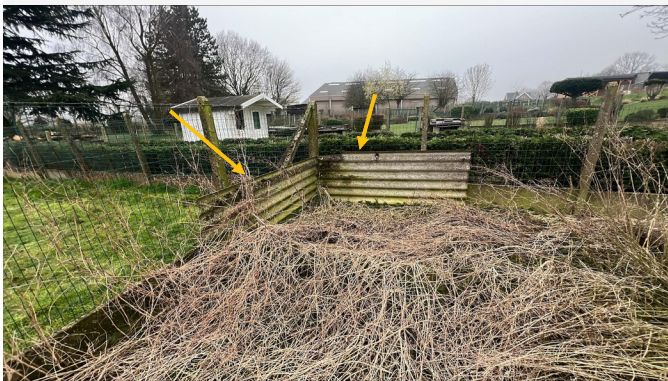
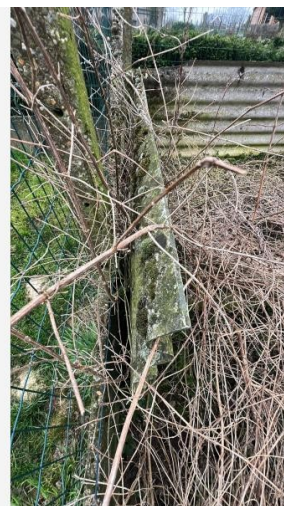
Overzichtsfoto

Detailfoto

Het asbestmateriaal valt onder de mijlpaal van 2040.

**Dringend verwijderen**

Beschrijving	Golfplaten
Type afvalstof	Betreft stock-voorraad of gedemonteerde asbestmaterialen
Aanwezige resten	Geen resten aanwezig
Omgeving	Buiten
Primaire drager	Onderdelen - stock
Asbestmaterialen	<ul style="list-style-type: none"><li>• Verloren bekisting - Golfplaat</li></ul>
Bindmiddel van asbestmateriaal	Cement
Gebondenheid op basis van bindmiddel	Hecht
Hoeveelheid (gewicht - aantal)	<ul style="list-style-type: none"><li>• 20,00 kg - 2 stuks</li></ul>
Totaal gewicht	40,00 kg
Eenvoudig bereikbaar	Ja
Identificatiemethode	Vaststelling zonder monstername

- Verwijder het asbestafval.

- Eenvoudige handelingen: mag via doe-het-zelf of door werknemer(s) met opleidingsattest eenvoudige handelingen  
Deze hechtgebonden toepassing kan verwijderd worden dmv Verwijderingvoorschriften volgens Codex over het welzijn op het werk Art. VI.3-54

Omdat dit materiaal kan verwijderd worden zonder de toestand te wijzigen(breken, beschadigen, ...) kan de techniek van eenvoudige handelingen worden toegepast.Stofvorming dient vermeden te worden.

Het gebruik van sneldraaiende werktuigen (boormachine,slijpschijf, hogedrukreiniger, ..) is verboden.Zorg voor gepaste persoonlijke beschermingsmiddelen: minimaal FFP3 mondmasker,wegwerpoverall (minimaal Cat III, type 5/6) en wegwerphandschoenen.Afval: particulieren kunnen dit dubbel verpakt aandienen aan hun recyclagepark (raadpleeg devoorwaarden van uw recyclagepark). Bij verwijdering door een aannemer of erkend asbestverwijderaar staat die zelf in voor het correct afvoeren van het afval.Bewaar bewijsdocumenten van de asbestverwijdering (facturen, werkplannen, foto's,afleverbonnen, vrijgavemetingen...) met het oog op een correcte actualisatie van het asbestattest.Raadpleeg de toelichtingen achteraan dit asbestinventarisatetest of via [www.asbestinfo.be](http://www.asbestinfo.be).
