# Asbestinventarisatetest

Kezeweide 30, 1730 Asse

Attestnummer : **20250317-000288.000**

**Asbestveilig** (maar mogelijk niet asbestvrij)

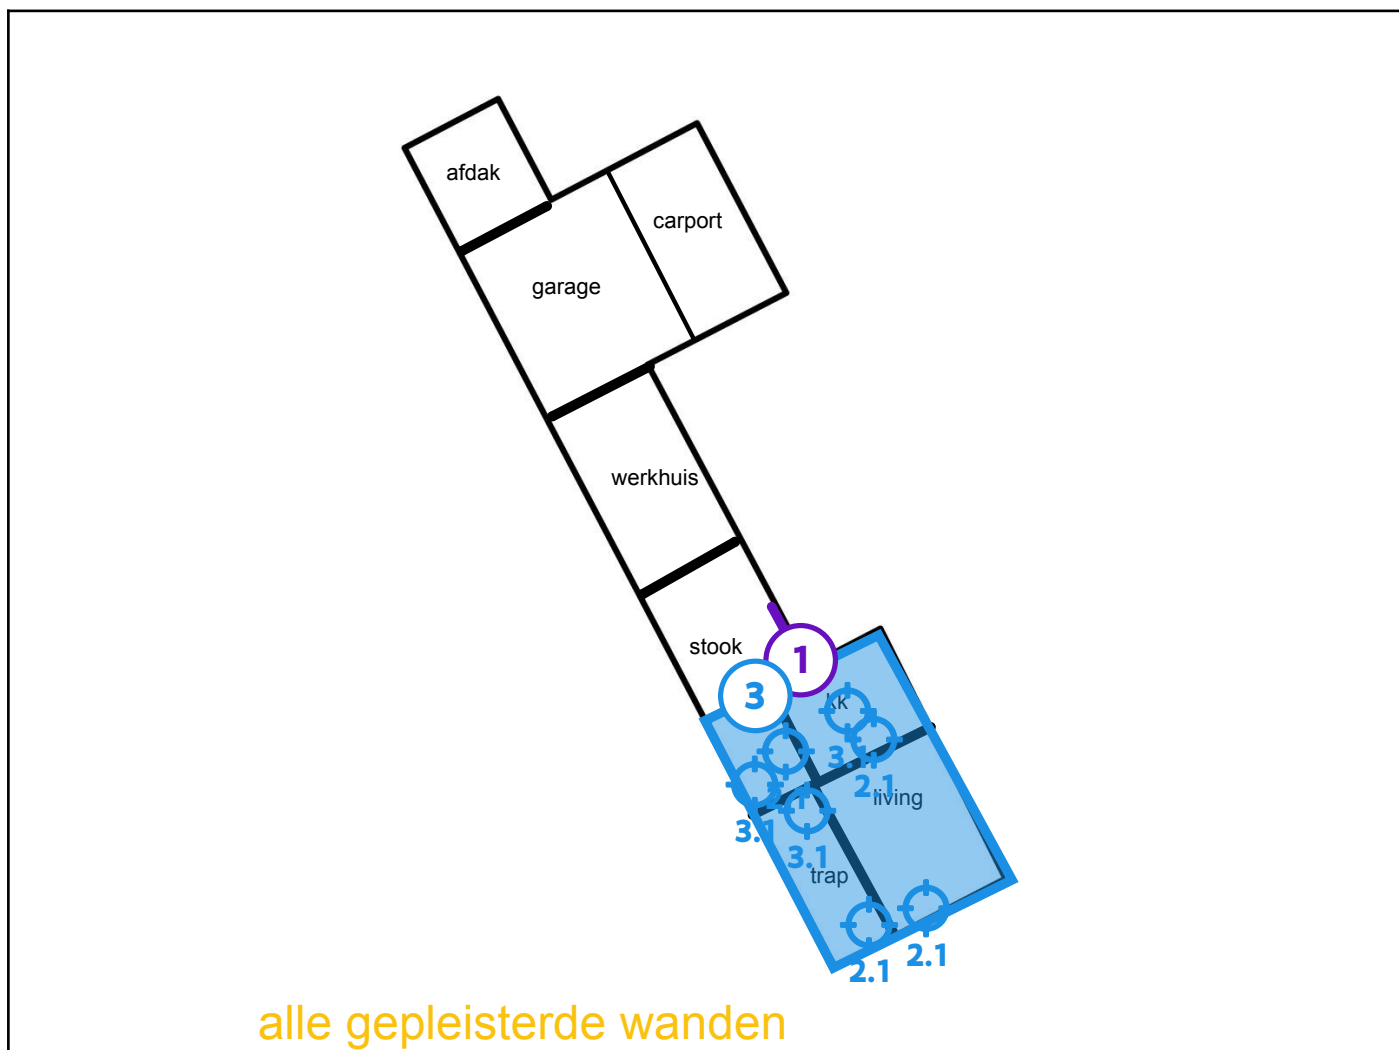
## Plan 1.1: Hoofdgebouw plan gvl

Beschrijving	Type	Actie
1. faiancelijm achter tegels	Advies	-
2. pleisterwerk wanden	Geen asbest	-
2.1 Code: mm01	Mengmonster	-
3. pleisterwerk plafond	Geen asbest	-
3.1 Code: mm02	Mengmonster	-
