# Asbestinventarisatetest

Bredestraat 139/5, 9300 Aalst

Attestnummer : 20231224-000058.000

## Niet-asbestveilig

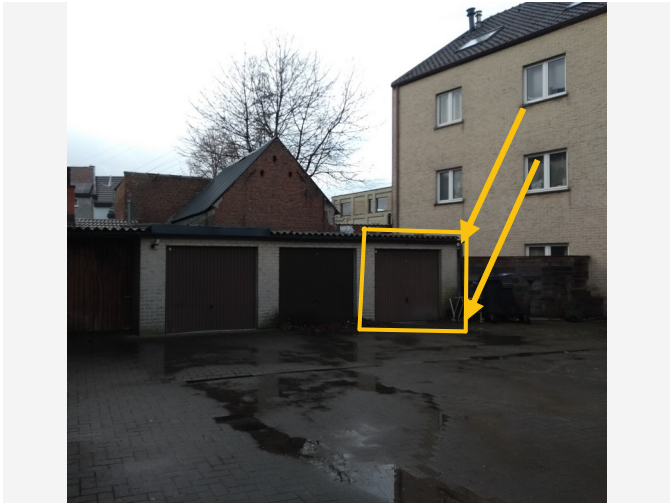
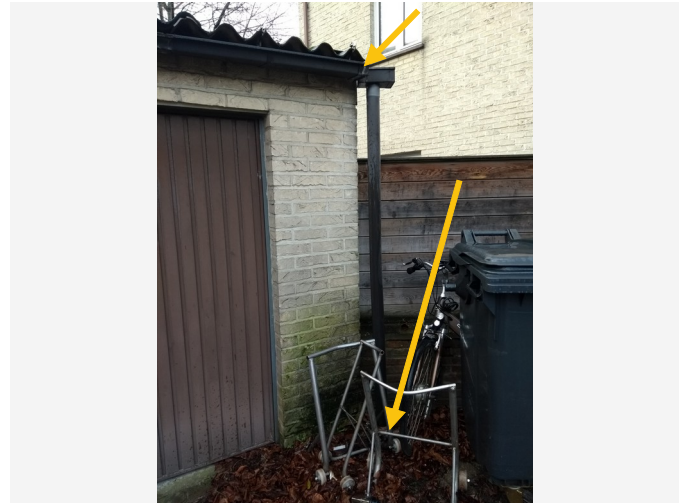
# Fiche 1: Afvalzone golfplaten garage

Asbestmateriaal - afvalstof

Beschrijving	Afvalzone golfplaten garage
Type afvalstof	Betreft resten (contaminatie) van verwerking of beschadiging
Type resten (contaminatie)	<ul style="list-style-type: none"><li>• Stof, deeltjes &lt; 4 mm, flinters, gruis (vermengd in materiaal)</li></ul>
Besmette materialen	<ul style="list-style-type: none"><li>• Sediment (dakgoot, afvoerbuï, regenwaterput, ...)</li></ul>
Bron van de resten	Golfplaten garage
Omgeving	Buiten
Primaire drager	Schuin dak
Gebondenheid resten	Niet hecht
Hoeveelheid (gewicht - aantal)	<ul style="list-style-type: none"><li>• 5,00 kg - 1 stuk</li></ul>
Totaal gewicht	5,00 kg
Eenvoudig bereikbaar	Ja
Identificatiemethode	Vaststelling zonder monstername
Opmerking	<p>De dakgoot is beschadigd ter hoogte van de garage.</p> <p>Er is aldus een afvalzone ter hoogte van de garage.</p> <p>Vermijd het betreden van de verontreinigde zone.</p>

**Dringend verwijderen**

- Verwijder het asbestafval.
- Vermijd het bewerken of het intensief betreden (belopen, rijden, ...) van de verontreinigde zone. Is dit niet mogelijk vraag dan advies aan een erkend bodemsaneringsdeskundige voor verdere maatregelen.

- Eenvoudige handelingen: mag via doe-het-zelf of door werknemer(s) met opleidingsattest eenvoudige handelingen  
Hechtgebonden toepassing in buitenlucht

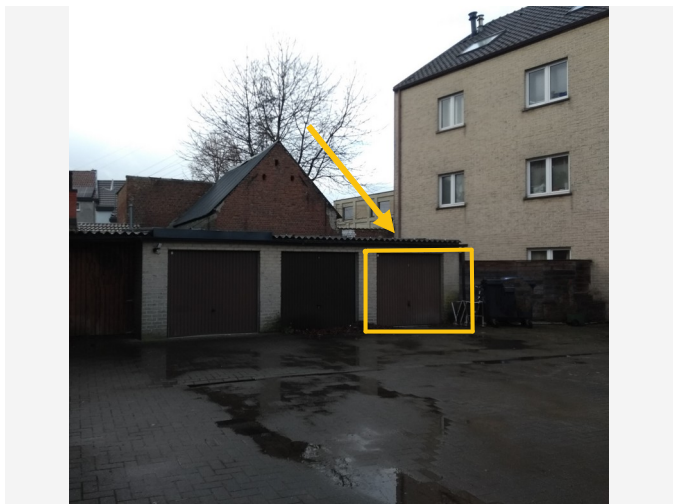
Eindbeoordeling materiaalrisico	Verhoogd materiaalrisico en/of verhoogde kans op vezelvrijgave
---------------------------------	--

Gebondenheid	Categorie 1: hechtgebonden in oorsprong
Asbestsoort (vezeltype)	Crocidoliet aanwezig
Asbestconcentratie	Laag (< 50%)
Afschermingsgraad van het gehele materiaal	Geheel of deels vrij aan de buitenlucht
Toestand van het materiaal	Matig beschadigd, matig verweerd

Beschrijving	Golfplaten garage
Omgeving	Binnen
Primaire drager	Schuin dak
Asbestmateriaal	Dak- en gevelbekleding - Golfplaat
Bindmiddel van asbestmateriaal	Cement
Gebondenheid op basis van bindmiddel	Hecht
Hoeveelheid (oppervlakte - aantal)	• 20,00 m <sup>2</sup> - 1 stuk
Totale oppervlakte	20,00 m <sup>2</sup>
Eenvoudig bereikbaar	Ja

Verwijderen

- Zorg voor een veilig beheer. Vermijd het beschadigen van het asbestmateriaal. Controleer de toestand jaarlijks op wijzigingen.
- Zorg voor een veilig beheer en verwijder dit asbestmateriaal wanneer het bij werken eenvoudig bereikbaar wordt. Controleer de toestand jaarlijks op wijzigingen.
- Hemelwater dat afspoelt van asbestcement daken of gevels kan asbestdeeltjes bevatten. Gebruik het enkel voor gesloten circuits (bv. spoelen toiletten). Reinig na het vervangen van het dak of de gevel de dakgoten en regenwaterput of -ton om asbesthoudend sediment of slib te verwijderen

- Eenvoudige handelingen: mag via doe-het-zelf of door werknemer(s) met opleidingsattest eenvoudige handelingen  
Hechtgebonden toepassing in buitenlucht.
