Asbestinventarisatetest

Pareipoelstraat 84/101, 2800 Mechelen

Attestnummer : **20230510-000645.000**

Uitgegeven op : **10.05.2023**

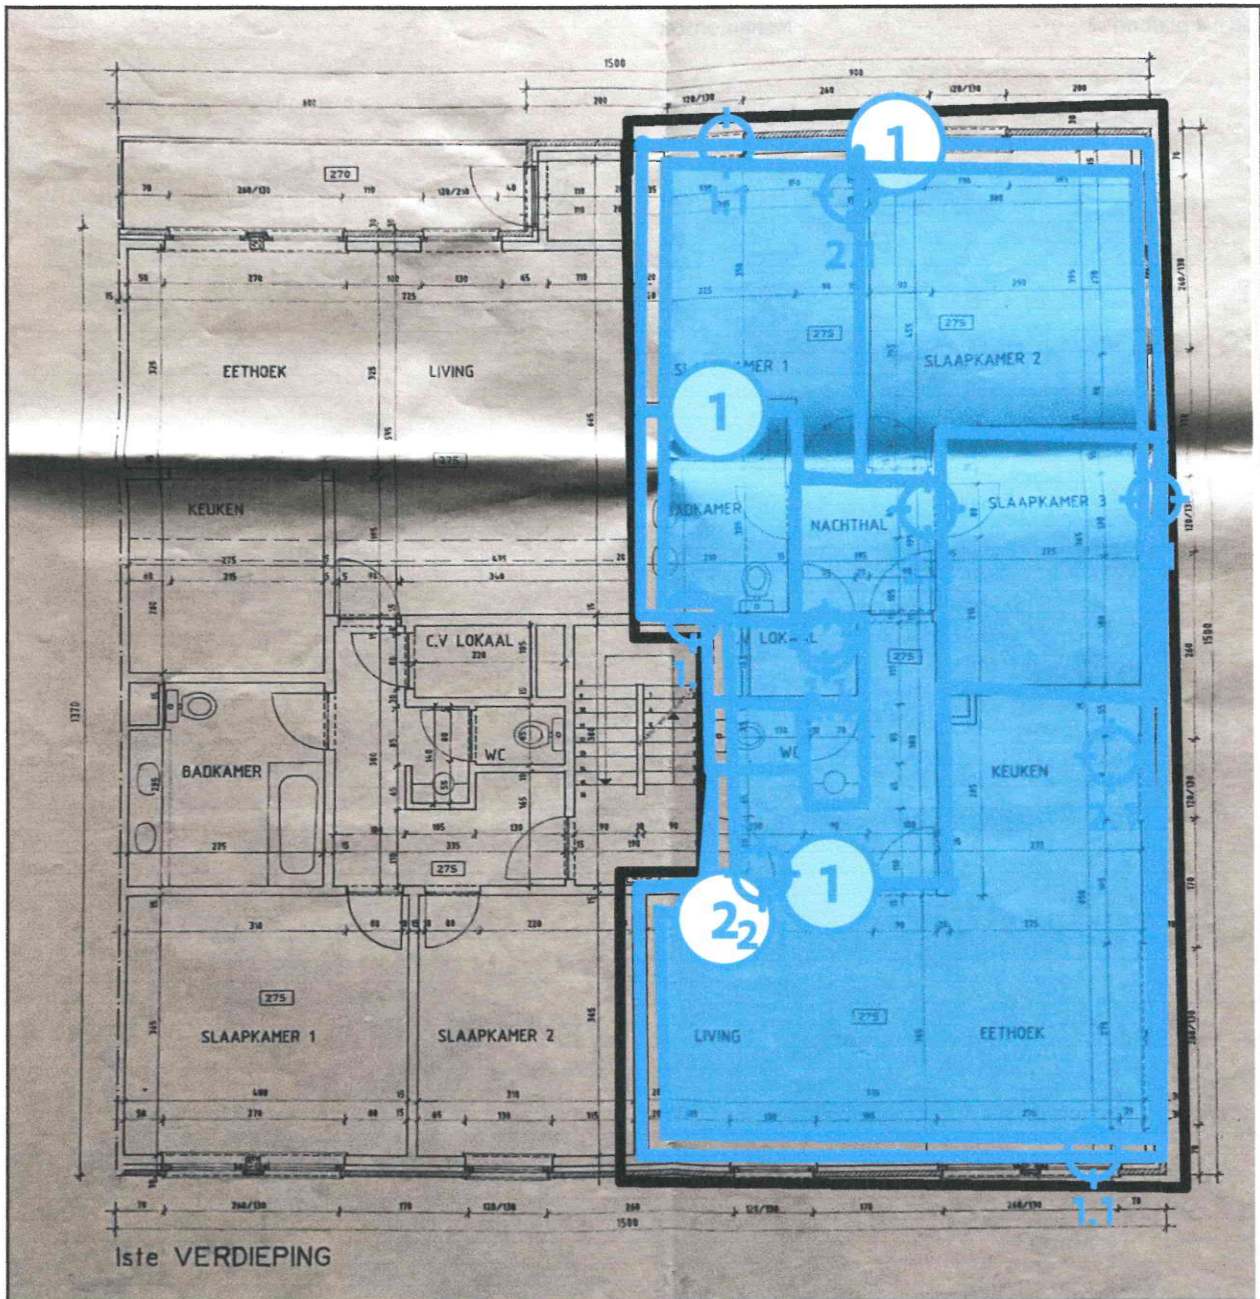
Plan 1.1: Verdiep 1

Beschrijving	Type	Actie
1. Pleister wand	Geen asbest	-
1.1 Code: 3 wand v1	Mengmonster	-

2. Pleister plafond	Geen asbest	-
2.1 Code: 4 plafond v1	Mengmonster	-

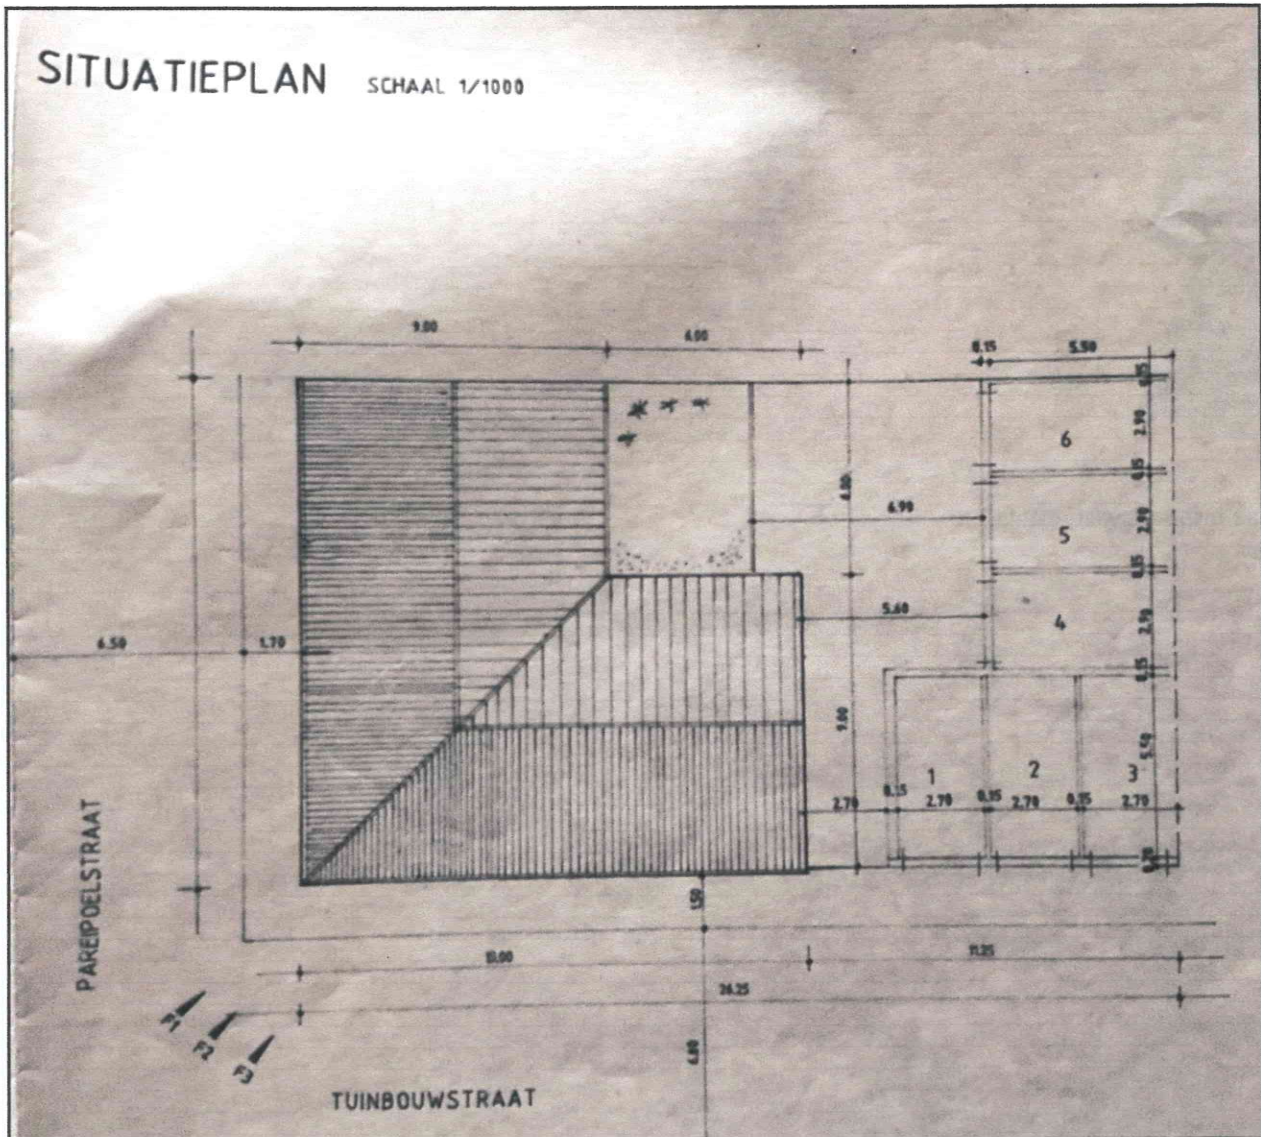
Plan 2.1: Gelijkvoers

Geen asbest

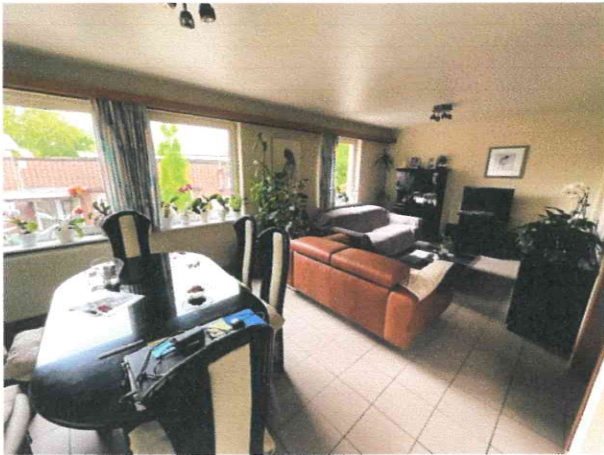
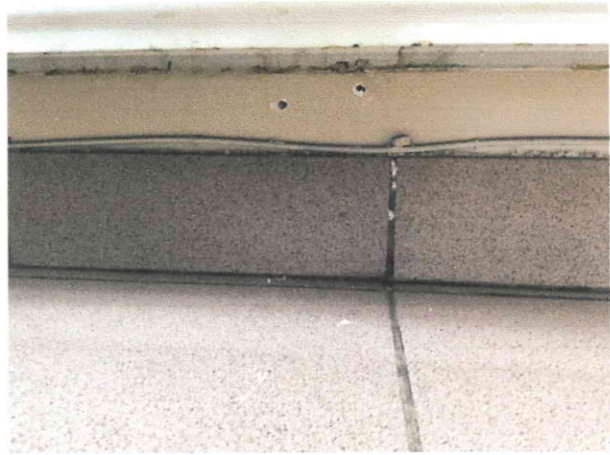
Fiche 1: Pleister wand

Geen asbest

Conclusie

#	Type	Referentie	Resultaat
1.1	Mengmonster	3 wand v1	Geen asbest

Beschrijving	Pleister wand
Omgeving	Binnen
Primaire drager	Binnenwand
Bindmiddel van materiaal	Gips - kalk

Gebondenheid op basis van bindmiddel	Niet-hechtgebonden
Hoeveelheid (oppervlakte - dikte - aantal)	• 250,00 m ² - 1,00 cm - 1 stuk
Totaal volume	2,50 m ³
Identificatiemethode	Vaststelling met monstername
Destructieve handeling voor identificatie	Nee

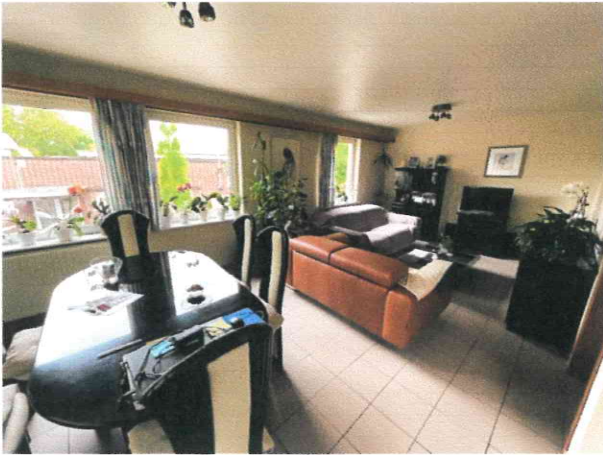
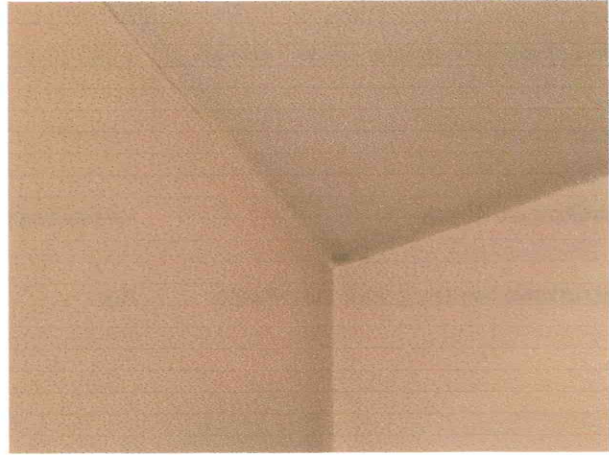
Fiche 2: Pleister plafond

Geen asbest

Conclusie

#	Type	Referentie	Resultaat
2.1	Mengmonster	4 plafond v1	Geen asbest

Beschrijving	Pleister plafond
Omgeving	Binnen
Primaire drager	Plafond
Bindmiddel van materiaal	Gips - kalk

Gebondenheid op basis van bindmiddel	Niet-hechtgebonden
Hoeveelheid (oppervlakte - dikte - aantal)	• 100,00 m ² - 1,00 cm - 1 stuk
Totaal volume	1,00 m ³
Identificatiemethode	Vaststelling met monstername
Destructieve handeling voor identificatie	Nee
