# Asbestinventarisatetest

Molenstraat 102, 9690 Kluisbergen

Attestnummer : 20240519-000068.000

Uitgegeven op : 19.05.2024

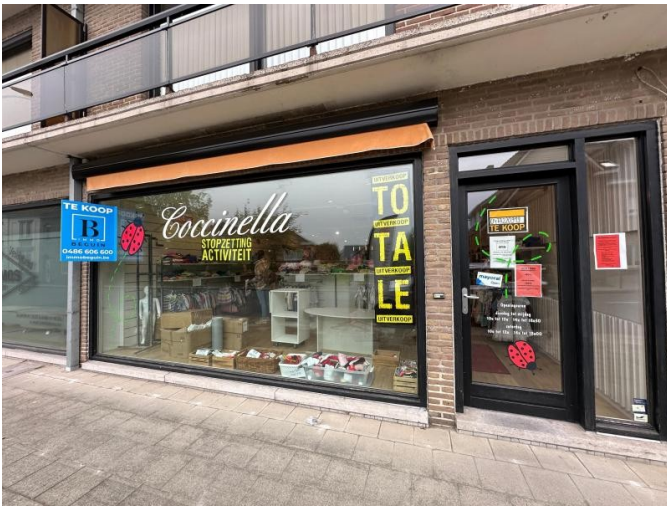
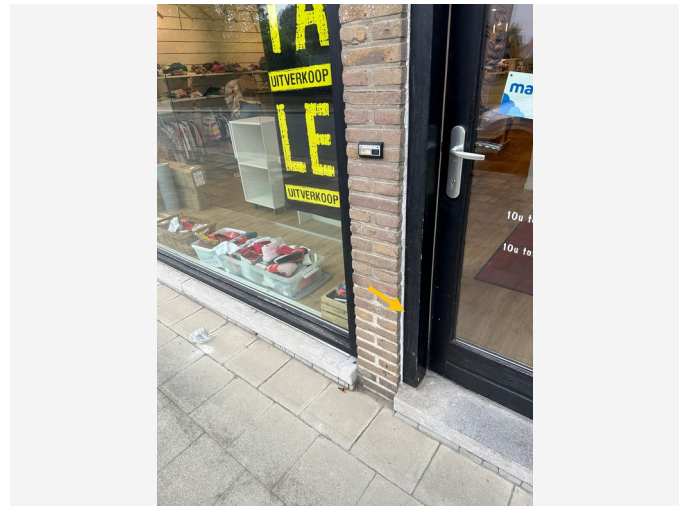
Overzichtsfoto

Eindbeoordeling materiaalrisico	Laag materiaalrisico en/of verlaagde kans op vezelvrijgave
---------------------------------	--

Gebondenheid	Categorie 1: hechtgebonden in oorsprong
Asbestsoort (vezeltype)	Alleen chrysotiel
Asbestconcentratie	Laag (< 50%)
Afschermingsgraad van het gehele materiaal	Geheel of deels vrij aan de buitenlucht
Toestand van het materiaal	Licht beschadigd, licht verweerd. Intact materiaal type Pical – asbestboard of categorie III 'gebondenheid'

#	Type	Referentie	Resultaat
1.1	Puntmonster	2	Chrysotiel

Beschrijving	mastiek muur
Omgeving	Buiten
Primaire drager	Wandopening verticaal (raam, deur, ...)
Asbestmateriaal	In-situ afwerkingslagen - Pasta, stopverf, voegsel, stopsel, vulsel, mastiek, kitten, ...
Bindmiddel van asbestmateriaal	Kitten, mastiek, pasta
Gebondenheid op basis van bindmiddel	Hecht

<b>Hoeveelheid (gewicht - aantal)</b>	<ul style="list-style-type: none"><li>• 2,00 kg - 1 stuk</li></ul>
<b>Totaal gewicht</b>	2,00 kg
<b>Eenvoudig bereikbaar</b>	Ja
<b>Bevestigingswijze</b>	<ul style="list-style-type: none"><li>• Verlijmd, ingegoten, versmeerd</li></ul>
<b>Identificatiemethode</b>	Vaststelling met monstername
<b>Destructieve handeling voor identificatie</b>	Nee
<b>Opmerking</b>	Niet exact te wegen, de toepassing bevindt zich nog op de locaties

Het asbestmateriaal valt onder de mijlpaal van 2040.

Zorgvuldig beheren

- Zorg voor een veilig beheer. Vermijd het beschadigen van het asbestmateriaal. Controleer de toestand jaarlijks op wijzigingen.

- Eenvoudige handelingen: mag via doe-het-zelf of door werknemer(s) met opleidingsattest eenvoudige handelingen  
Zorg voor nodige veiligheids- en voorzorgsmaatregelen  
Eventuele verwijdering door werknemer(s) met opleidingsattest eenvoudige handelingen
