Asbestinventarisatetest

Merode-Center 6/10, 2300 Turnhout

Attestnummer : 20240826-000466.000

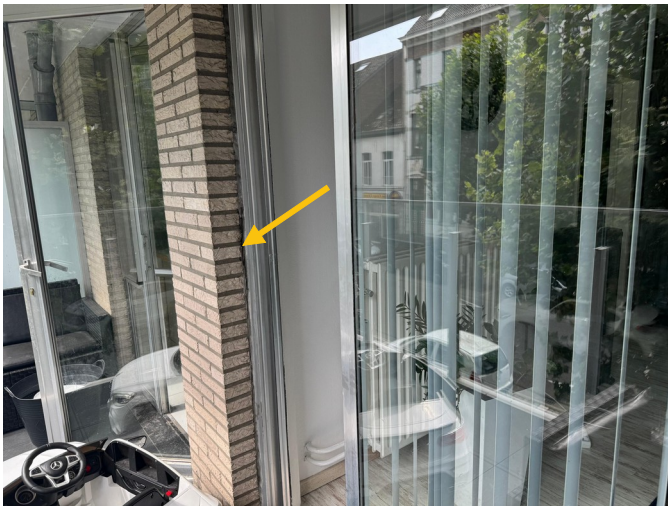
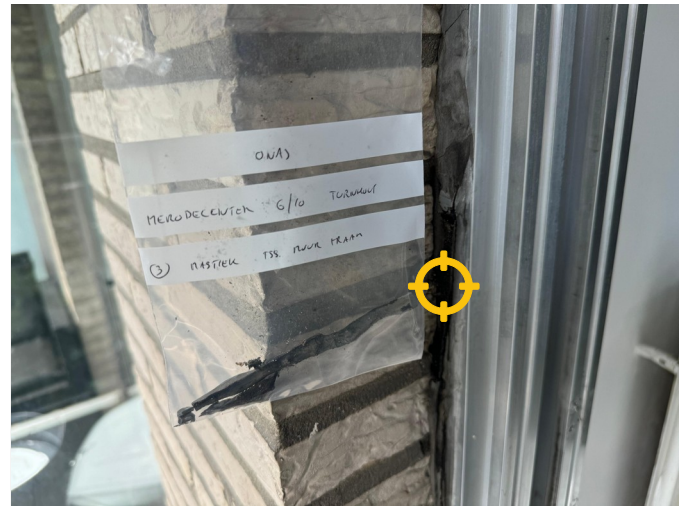
| Fiche 2: Mastiek tussen Muur en Raam..... | 15 |

| Eindbeoordeling materiaalrisico | Laag materiaalrisico en/of verlaagde kans op vezelvrijgave |

| Toestand van het materiaal | Licht beschadigd, licht verweerd. Intact calciumsilicaatmateriaal of categorie III 'gebondenheid' |

| # | Type | Referentie | Resultaat |
|---|---|---|---|
| 2.1 | Puntmonster | 3 | Chrysotiel |

| Beschrijving | Mastiek tussen Muur en Raam |

- Zorg voor een veilig beheer. Vermijd het beschadigen van het asbestmateriaal. Controleer de toestand jaarlijks op wijzigingen.

- Eenvoudige handelingen: mag via doe-het-zelf of door werknemer(s) met opleidingsattest eenvoudige handelingen
De kit is lastig om volledig te verwijderen. Laat dit daarom uitvoeren door een aannemer met een opleidingsattest eenvoudige handelingen. Dit wil zeggen dat ze weten hoe ze dit materiaal veilig kunnen verwijderen en afvoeren.

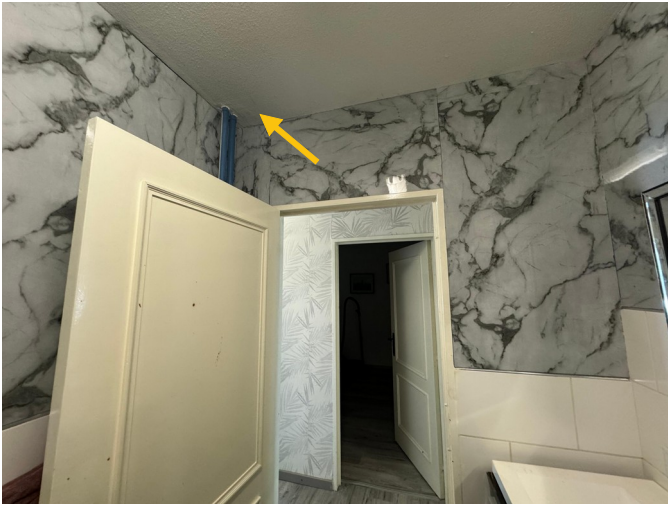
Fiche 4: Pleister Plafond

Geen asbest

| # | Type | Referentie | Resultaat |
|---|---|---|---|
| 4.1 | Mengmonster | 2 | Geen asbest |

| Beschrijving | Pleister Plafond |

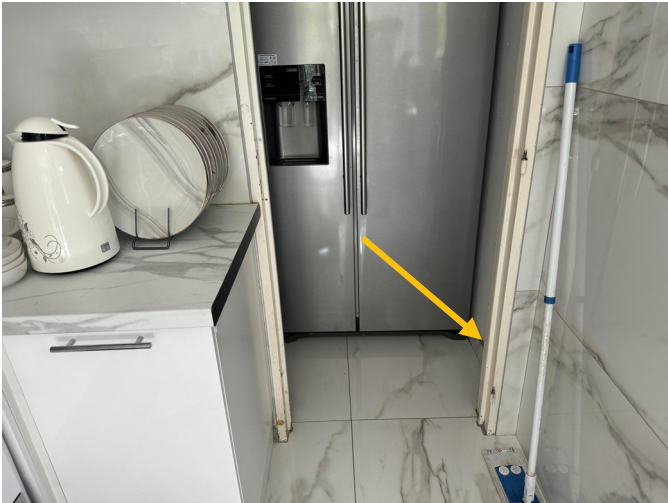
Fiche 5: Pleister wanden

Geen asbest

| # | Type | Referentie | Resultaat |
|---|---|---|---|
| 5.1 | Mengmonster | 1 | Geen asbest |

| Beschrijving | Pleister wanden |
