Asbestinventarisatetest

Prins Albertlaan 52//, 3800 Sint-Truiden

Attestnummer : 20240921-000099.000

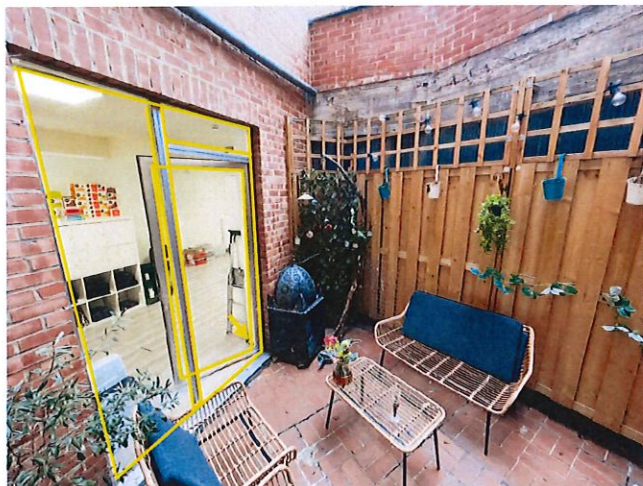
Eindbeoordeling materiaalrisico	Verhoogd materiaalrisico en/of verhoogde kans op vezelvrijgave
---------------------------------	--

Gebondenheid	Categorie 1: hechtgebonden in oorsprong
Asbestsoort (vezeltype)	Alleen chrysotiel
Asbestconcentratie	Laag (< 50%)
Af schermingsgraad van het gehele materiaal	Geheel of deels vrij aan de buitenlucht
Toestand van het materiaal	Matig beschadigd, matig verweerd

#	Type	Referentie	Resultaat
1.1	Puntmonster	03	Chrysotiel

Beschrijving	mastiek glas-alu buitenramen achteraan
Omgeving	Buiten
Primaire drager	Wandopening verticaal (raam, deur, ...)
Asbestmateriaal	In-situ afwerkingslagen - Pasta, stopverf, voegsel, stopsel, vulsel, mastiek, kitten, ...
Bindmiddel van asbestmateriaal	Kitten, mastiek, pasta
Gebondenheid op basis van bindmiddel	Hecht
Hoeveelheid (gewicht - aantal)	<ul style="list-style-type: none">• 0,50 kg - 1 stuk
Totaal gewicht	0,50 kg
Eenvoudig bereikbaar	Ja
Bevestigingswijze	<ul style="list-style-type: none">• Geklemd• Verlijmd, ingegoten, versmeerd
Identificatiemethode	Vaststelling met monstername
Destructieve handeling voor identificatie	Nee
Opmerking	in afwachting van vervanging ramen: extra afkitten om blootstelling te vermijden.

Verwijderen

- Zorg voor een veilig beheer. Vermijd het beschadigen van het asbestmateriaal. Controleer de toestand jaarlijks op wijzigingen.
- Verwijder dit asbestmateriaal zo snel mogelijk. Volg de toestand goed op.

- Eenvoudige handelingen: mag via doe-het-zelf of door werknemer(s) met opleidingsattest eenvoudige handelingen in zijn geheel samen met ramen verwijderen

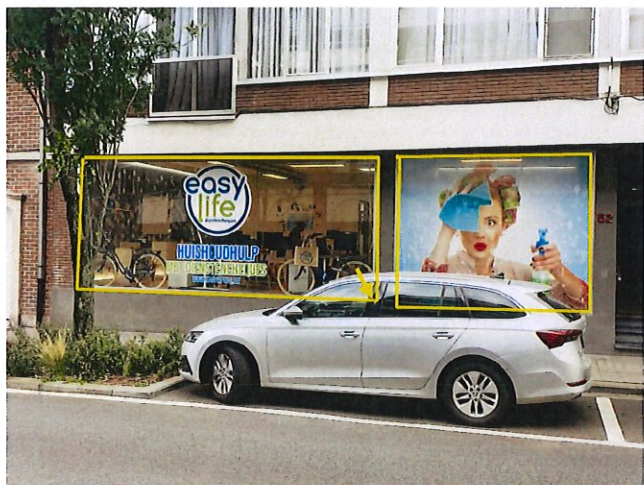
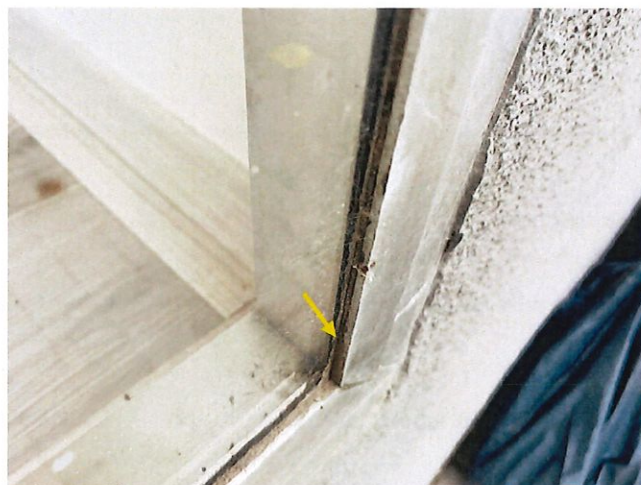
Eindbeoordeling materiaalrisico	Verhoogd materiaalrisico en/of verhoogde kans op vezelvrijgave
---------------------------------	--

Gebondenheid	Categorie 1: hechtgebonden in oorsprong
Asbestsoort (vezeltype)	Alleen chrysotiel
Asbestconcentratie	Laag (< 50%)
Afschermingsgraad van het gehele materiaal	Geheel of deels vrij aan de buitenlucht
Toestand van het materiaal	Matig beschadigd, matig verweerd

#	Type	Referentie	Resultaat
2.1	Puntmonster	04	Chrysotiel

Beschrijving	mastiek glas-alu buitenramen voorgevel
Omgeving	Buiten
Primaire drager	Wandopening verticaal (raam, deur, ...)
Asbestmateriaal	In-situ afwerkingslagen - Pasta, stopverf, voegsel, stopsel, vulsel, mastiek, katten, ...
Bindmiddel van asbestmateriaal	Kitten, mastiek, pasta
Gebondenheid op basis van bindmiddel	Hecht
Hoeveelheid (gewicht - aantal)	<ul style="list-style-type: none">• 0,50 kg - 1 stuk
Totaal gewicht	0,50 kg
Eenvoudig bereikbaar	Ja
Bevestigingswijze	<ul style="list-style-type: none">• Geklemd• Verlijmd, ingegoten, versmeerd
Identificatiemethode	Vaststelling met monstername
Destructieve handeling voor identificatie	Nee

Verwijderen

- Zorg voor een veilig beheer. Vermijd het beschadigen van het asbestmateriaal. Controleer de toestand jaarlijks op wijzigingen.
- Scherm in afwachting van verwijdering het asbestmateriaal af van luchtstromingen en verstoring: bijvoorbeeld door het te verpakken, te fixeren, af te dekken, signalisatie - afbakening aan te brengen, ...

- Eenvoudige handelingen: mag via doe-het-zelf of door werknemer(s) met opleidingsattest eenvoudige handelingen in zijn geheel samen met ramen verwijderen

in afwachting van vervanging ramen: extra afkitten om blootstelling te vermijden.

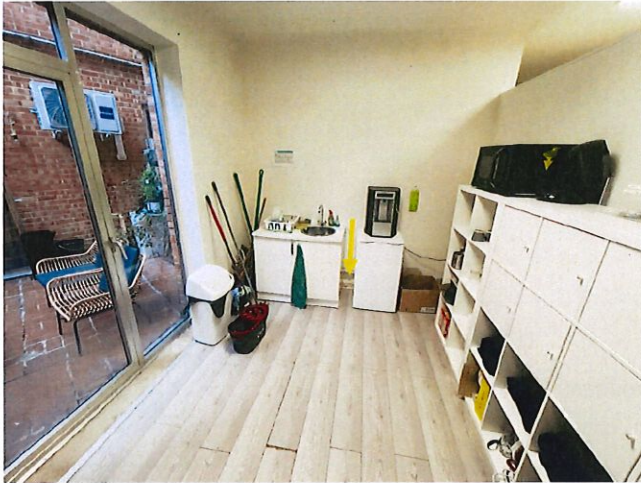
Fiche 4: pleister muren

Geen asbest

#	Type	Referentie	Resultaat
4.1	Mengmonster	02	Geen asbest

Beschrijving	pleister muren
Omgeving	Binnen
Primaire drager	Binnenwand
Bindmiddel van materiaal	Gips - kalk
Gebondenheid op basis van bindmiddel	Niet-hechtgebonden
Hoeveelheid (oppervlakte - dikte - aantal)	• 125,00 m ² - 1,00 cm - 1 stuk
Totaal volume	1,25 m ³
Identificatiemethode	Vaststelling met monstername
Destructieve handeling voor identificatie	Nee
Opmerking	<p>De hoeveelheid is een schatting en kan afwijken van de werkelijke toestand. Waar mogelijk wordt staalname uitgevoerd conform het inspectieprotocol: in een droge ruimte (vb slaapkamer), in een natte ruimte (vb keuken of badkamer) in een traphal en in een stookruimte.</p> <p>Andere wanden: pleisterplaat</p>
