Keuringsverslag van een elektrische laagspanning- en zeer lage spanningsinstallatie

Datum keuring: 16/12/2022 Inspecteur: Floris Kok Mentor: Installateur: -
 ID-label: B.T.W. nr.:
 Merk en type meettoestel: Metrel MI3155 Serienummer: 21251385

Straatnaam Herbergstraat
 Huisnummer 3
 Busnummer A
 Postcode 9310
 Gemeente Moorsel
 Land België

Controlebezoek van een huishoudelijke installatie volgens (KB 08/09/2019) - AREI Boek 1- 6.5. en 8.2.2. en 4.2.4.3.

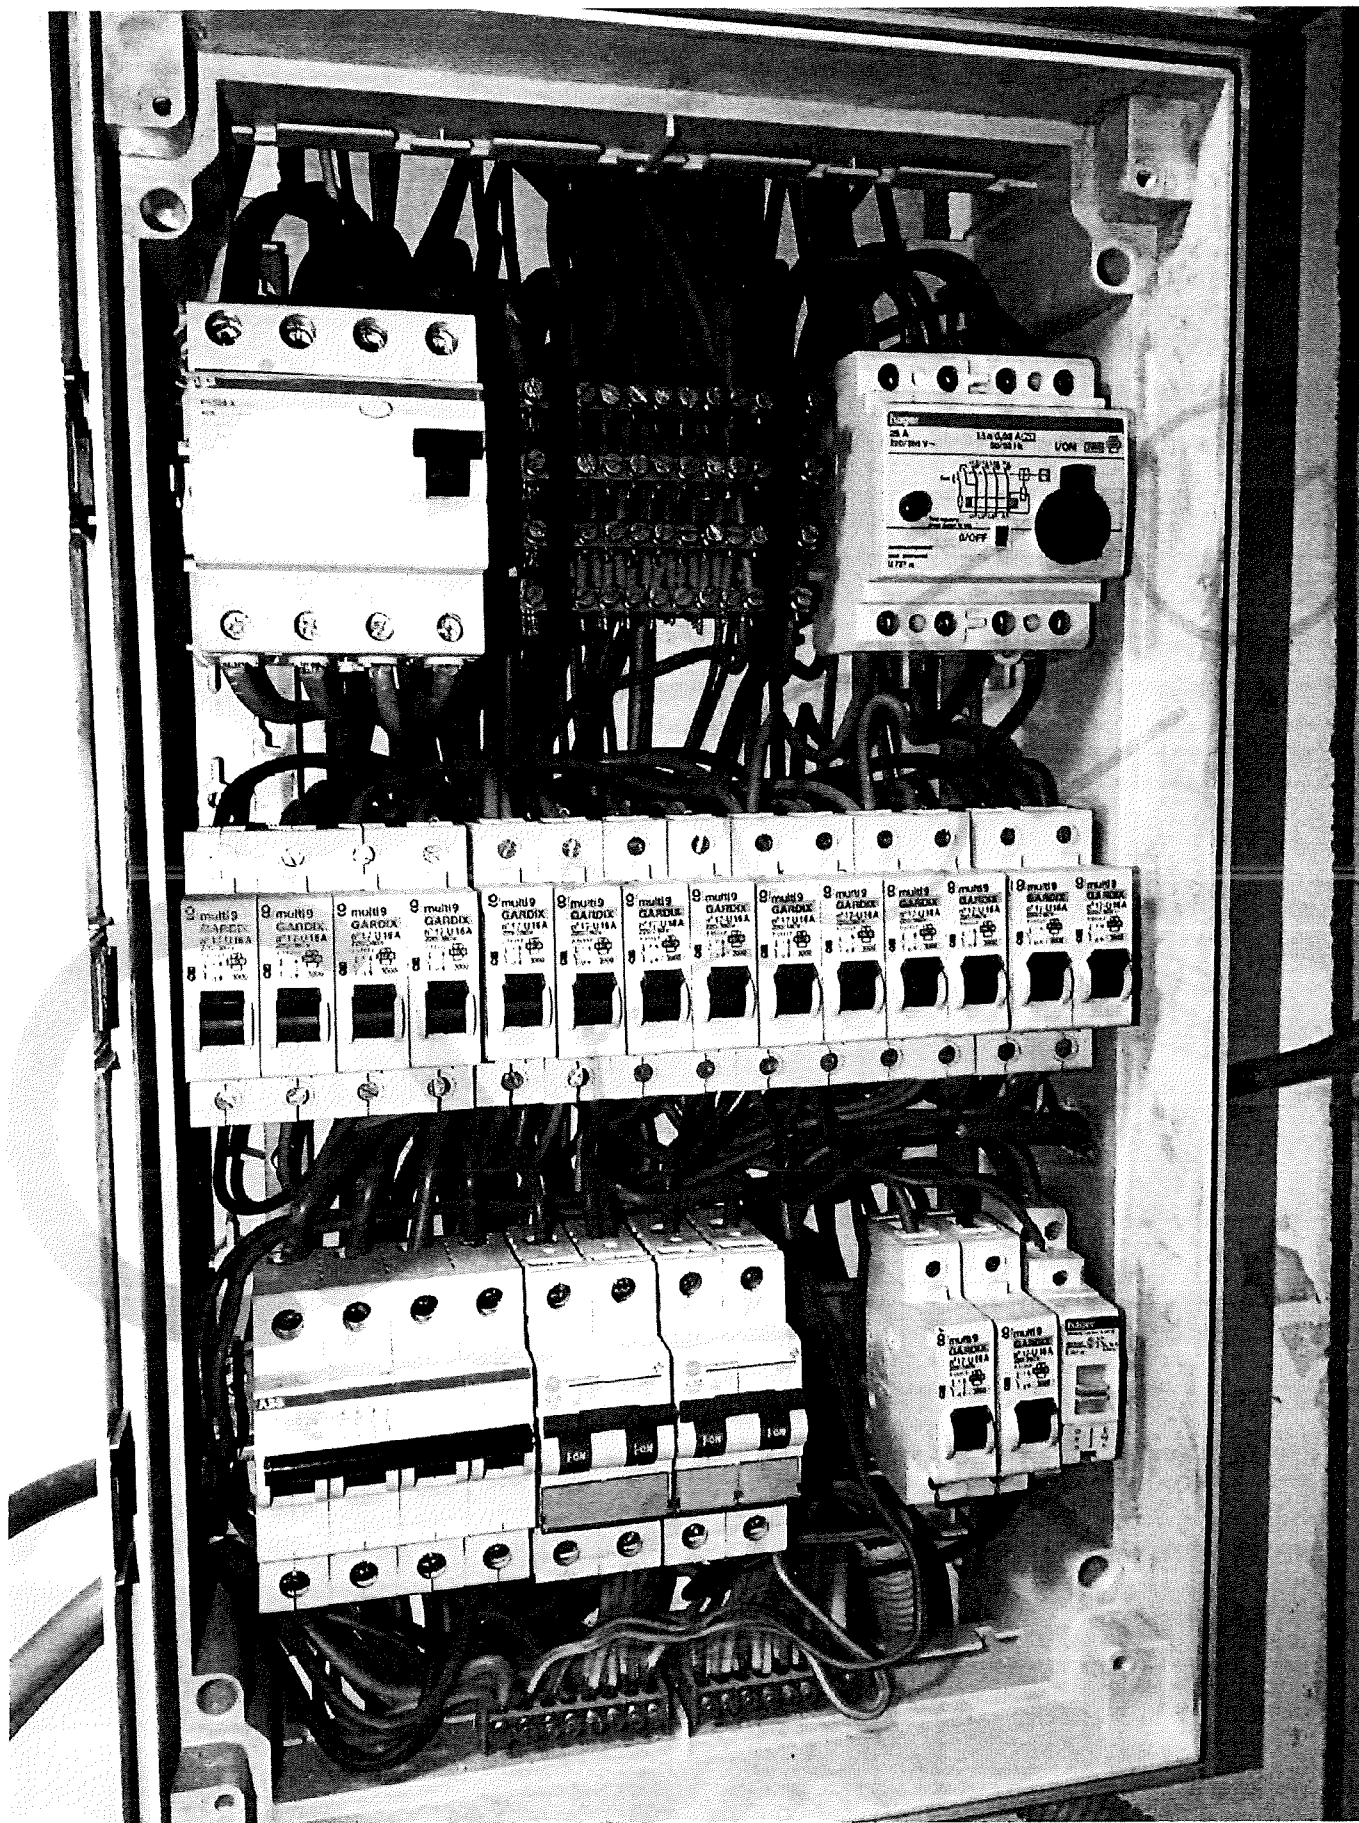
Afbeelding schakel- en verdeelbord:

I5.01 Het verdeelbord is niet makkelijk toegankelijk. (Boek 1 Onderafdeling 5.3.5.1.C.)

- 15.09 De genaakbare, naakte onder spanning staande delen zijn onvoldoende afgeschermd. (Boek 1 Afdeling 5.1.4. en 4.2.2.3.)
 - 15.10 Niet gebruikte invoeringen van het verdeelbord zijn niet correct of onvoldoende afgedicht. (Boek 1 Afdeling 5.1.4. en 4.2.2.3.)

- 15.13 De nominale spanning dient duidelijk vermeld te worden op een oordeelkundig gekozen plaats. (Boek 1 Onderafdeling 3.1.3.3.)
 - 15.15 De toegankelijkheid van het schakelbord is te verbeteren. (Boek 1 Onderafdeling 5.3.5.1.C.)

- 18.07 Leidingen zijn te bevestigen met aangepaste bevestigingsmiddelen. (Boek 1 Onderafdeling 5.2.2. en 5.2.9.)
- nota/note 18 De elektrische installatie is grondig na te zien en conform te maken volgens de voorschriften van het AREI boek 1.
