# Asbestinventarisatetest

Gaffelstraat 80/unit glvl, 9500 Geraardsbergen

Attestnummer : 20240527-000509.000

Uitgegeven op : 27.05.2024

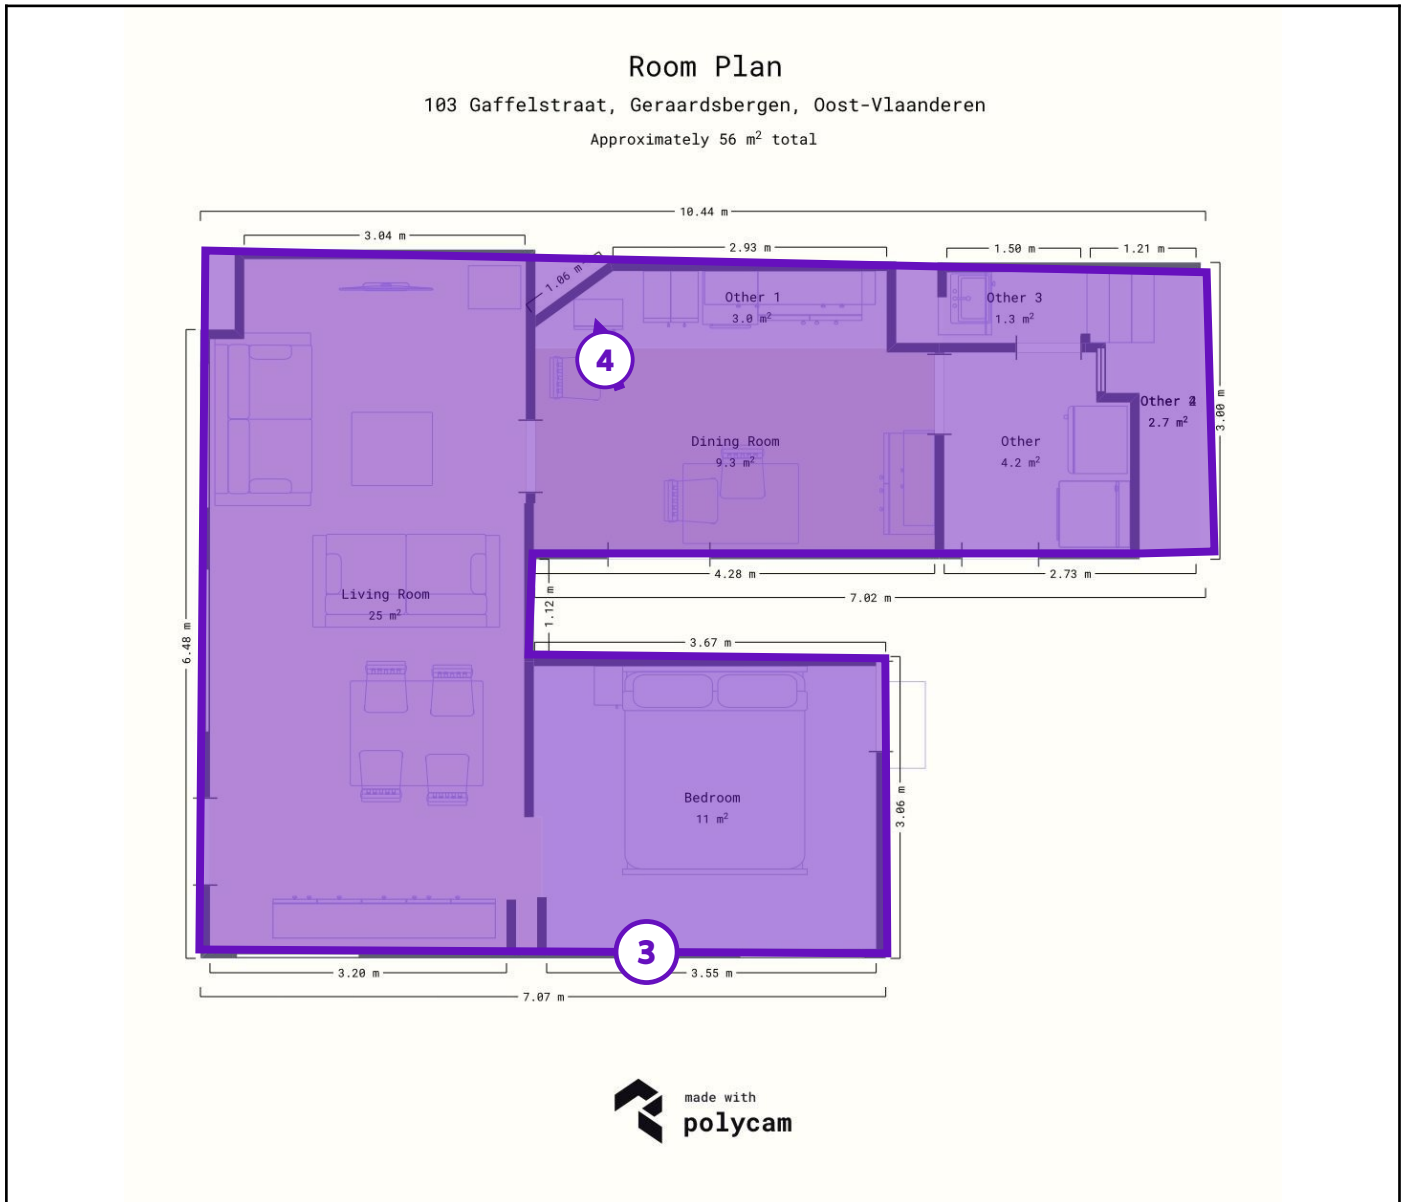
## Plan 1.2: Plan gelijkvloers

Beschrijving	Type	Actie
3. Geen pleisterwerk op vloeren, noch plafonds	Advies	-
4. Oud toestel voor ruimteverwarming	Advies	-

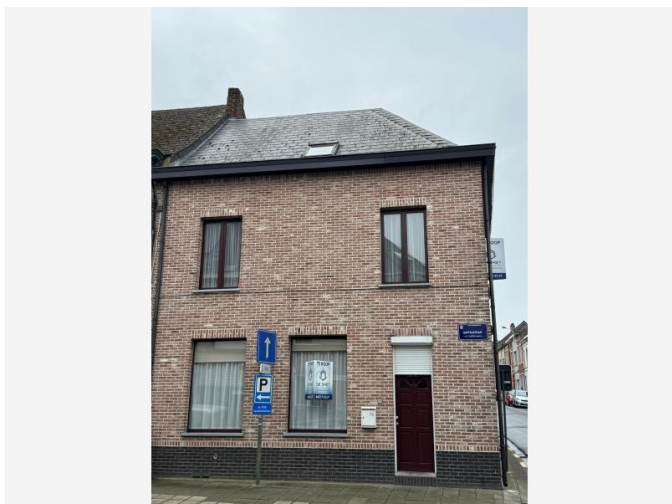
Vrije foto

Het volledige (asbesthoudende) dak werd al in 2013 vervangen zoals blijkt uit het bewijsdocument in bijlage.
