# Asbestinventarisatetest

Brakelsesteenweg 707, 9400 Ninove

Attestnummer : 20241001-000017.000

Uitgegeven op : 01.10.2024

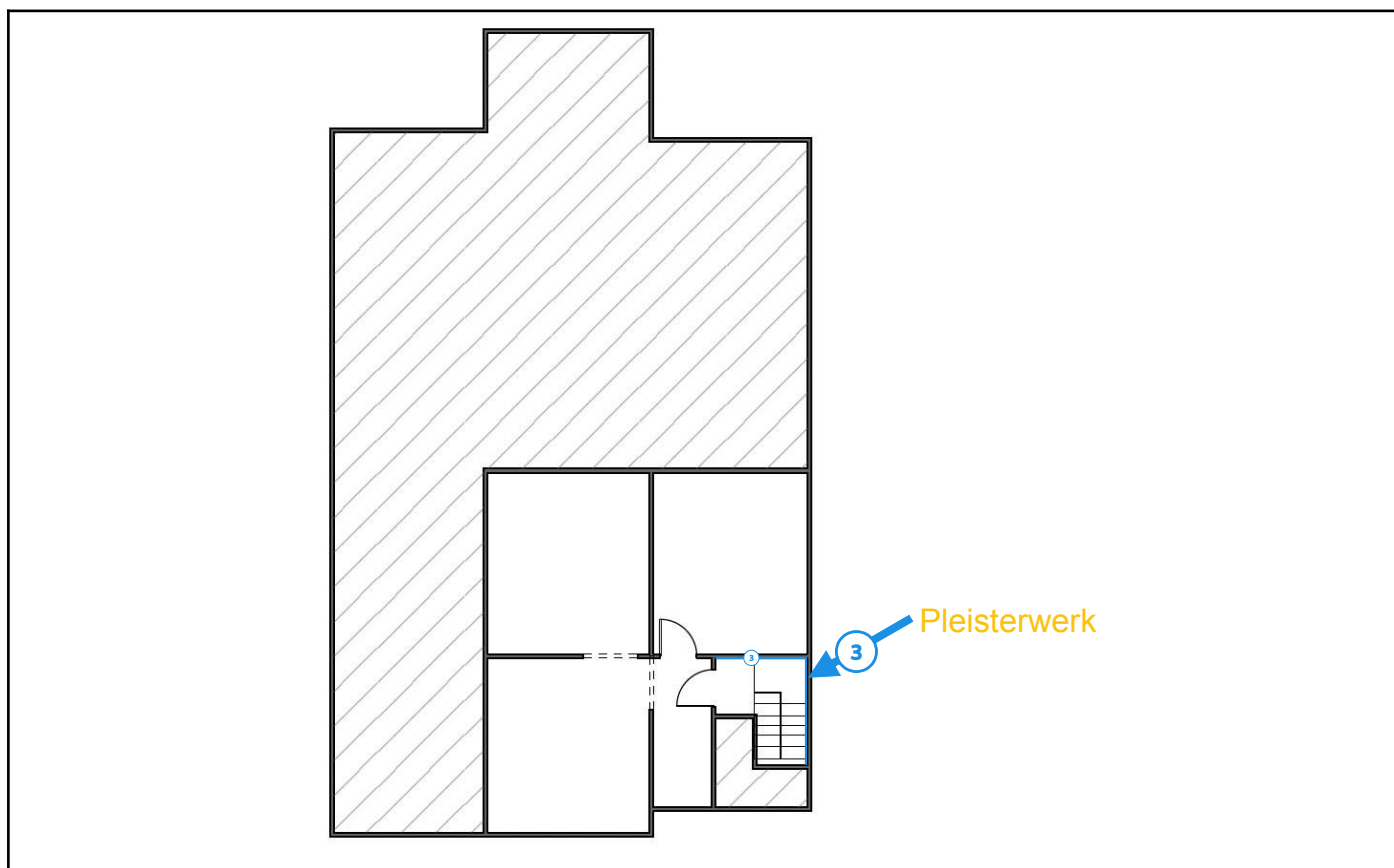
## Plan 1.4: Tweede verdieping

Beschrijving	Type	Actie
3. Pleisterwerk muren	Geen asbest	-

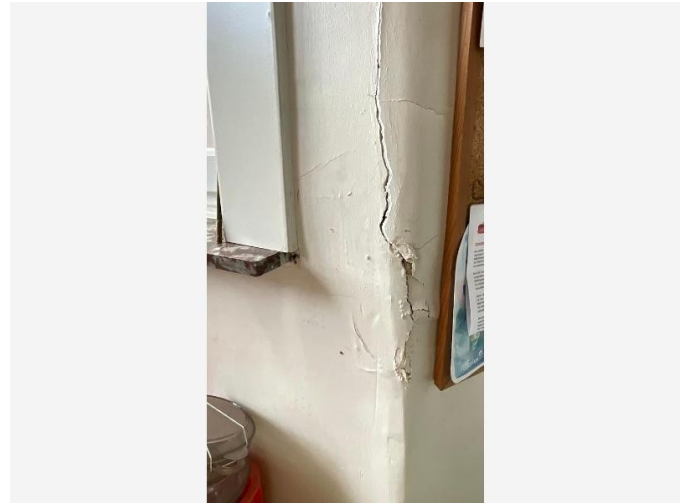
Overzichtsfoto

Detailfoto

Geen asbest

#	Type	Referentie	Resultaat
3.1	Mengmonster	MM01	Geen asbest

Beschrijving	Pleisterwerk muren
Omgeving	Binnen
Primaire drager	Binnenwand
Bindmiddel van materiaal	Gips - kalk
Gebondenheid op basis van bindmiddel	Niet-hechtgebonden
Hoeveelheid (oppervlakte - dikte - aantal)	• 188,00 m <sup>2</sup> - 1,00 cm - 1 stuk
Totaal volume	1,88 m <sup>3</sup>
Identificatiemethode	Vaststelling met monsternamen
Destructieve handeling voor identificatie	Nee
