# Asbestinventarisatetest

Hoedenmakersstraat 42, 8000 Brugge

Attestnummer : 20230331-000006.000

Uitgegeven op : 31.03.2023

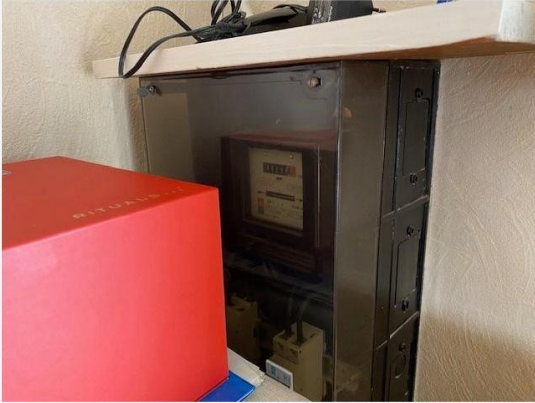
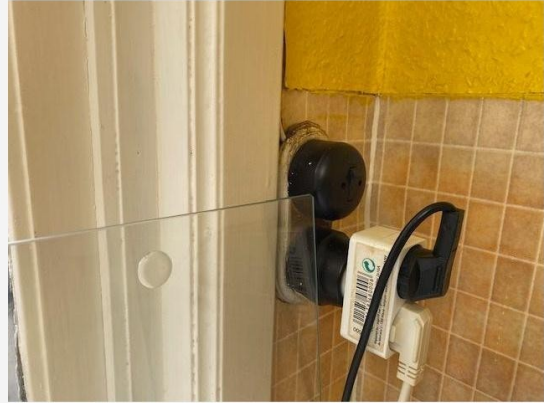
Overzichtsfoto

Het asbestmateriaal valt onder de mijlpaal van 2040.

Eindbeoordeling materiaalrisico	Zeer laag materiaalrisico en/of zeer lage kans op vezelvrijgave
---------------------------------	---

Gebondenheid	Categorie 1: hechtgebonden in oorsprong
Asbestsoort (vezeltype)	Alleen chrysotiel
Asbestconcentratie	Laag (< 50%)
Afschermingsgraad van het gehele materiaal	Geheel of deels (ook) vrij aan de binnenlucht
Toestand van het materiaal	Onbeschadigd, niet verweerd

Beschrijving	bakeliet
Omgeving	Binnen
Primaire drager	Communicatie en elektrische infrastructuur en uitrusting
Asbestmateriaal	Plaat, paneel, tablet - Type Bakeliet
Bindmiddel van asbestmateriaal	Kunststof of -hars
Gebondenheid op basis van bindmiddel	Hecht
Hoeveelheid (oppervlakte - dikte - aantal)	• 1,00 m <sup>2</sup> - 1,00 cm - 1 stuk
Totaal volume	0,01 m <sup>3</sup>
Eenvoudig bereikbaar	Ja
Bevestigingswijze	• Geschroefd
Identificatiemethode	Vaststelling zonder monsternamen

- Zorg voor een veilig beheer. Vermijd het beschadigen van het asbestmateriaal. Controleer de toestand jaarlijks op wijzigingen.

- Eenvoudige handelingen: mag via doe-het-zelf of door werknemer(s) met opleidingsattest eenvoudige handelingen  
Eenvoudig te verwijderen na buiten gebruik stelling.

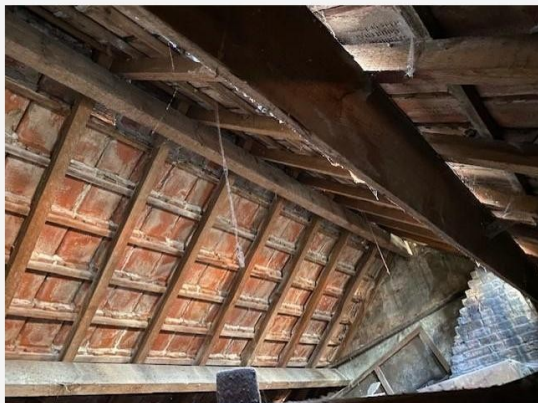
Vrije foto

Er zijn geen asbesthoudende onderdakplaten waarneembaar.

Identificatiemethode	Vaststelling & expertise (niet-asbestverdacht)
Primaire drager	Schuin dak
(Asbest)materiaal	Plaat, paneel, tablet - Type Menuiserie
Bindmiddel	Cement
Gebondenheid bindmiddel	Hecht

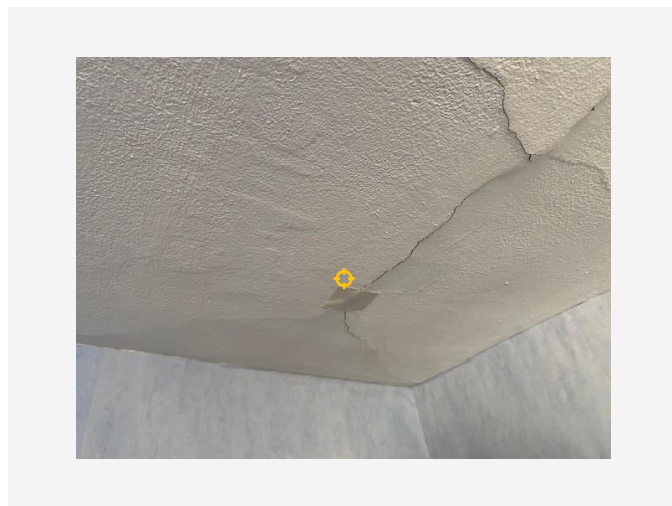
## Fiche 4: pleisterwerk plafond

Geen asbest

#	Type	Referentie	Resultaat
4.1	Mengmonster	2	Geen asbest

Beschrijving	pleisterwerk plafond
Omgeving	Binnen
Primaire drager	Plafond
Bindmiddel van materiaal	Gips - kalk
