# Asbestinventarisatetest

Ginstberg 10, 9860 Oosterzele

Attestnummer : 20250220-000499.000

## Zone 1: Hoofdgebouw

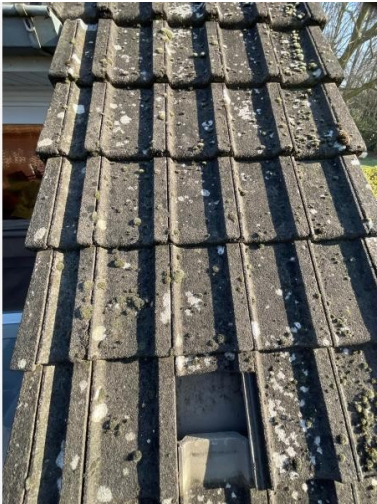
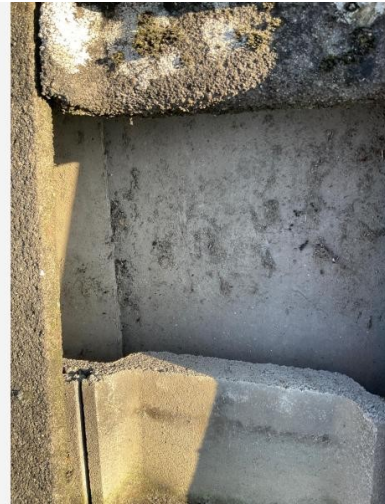
1. menuiserie onderdak	Asbestmateriaal	Zorgvuldig beheren
1.1 Code: Mm3	Puntmonster	-

Het asbestmateriaal valt onder de mijlpaal van 2040.

Eindbeoordeling materiaalrisico	Zeer laag materiaalrisico en/of zeer lage kans op vezelvrijgave
---------------------------------	---

Gebondenheid	Categorie 1: hechtgebonden in oorsprong
Asbestsoort (vezeltype)	Alleen chrysotiel
Asbestconcentratie	Laag (< 50%)
Afschermingsgraad van het gehele materiaal	Stootvaste afscherming of omkasting
Toestand van het materiaal	Licht beschadigd, licht verweerd. Intact calciumsilicaatmateriaal of categorie III 'gebondenheid'

#	Type	Referentie	Resultaat
1.1	Puntmonster	Mm3	Chrysotiel

Beschrijving	menuiserite onderdak
Omgeving	Binnen
Primaire drager	Schuin dak
Asbestmateriaal	Plaat, paneel, tablet - Type Menuiserite
Bindmiddel van asbestmateriaal	Cement
Gebondenheid op basis van bindmiddel	Hecht
Hoeveelheid (oppervlakte - dikte - aantal)	<ul style="list-style-type: none"><li>• 90,01 m<sup>2</sup> - 0,30 cm - 1 stuk</li></ul>
Totaal volume	0,27 m <sup>3</sup>
Eenvoudig bereikbaar	Nee <ul style="list-style-type: none"><li>• Het asbestmateriaal is bedekt (uitgezonderd laag verf, coating, behang, kunststof, textiel) en het wegnemen van het bedekkende materiaal kan niet zonder het bedekkende materiaal te beschadigen.</li></ul>
Bevestigingswijze	<ul style="list-style-type: none"><li>• Onbekend</li></ul>
Identificatiemethode	Vaststelling met monstername
Destructieve handeling voor identificatie	Nee
Opmerking	Geschatte hoeveelheid

- Zorg voor een veilig beheer. Vermijd het beschadigen van het asbestmateriaal. Controleer de toestand jaarlijks op wijzigingen.
- Zorg voor een veilig beheer en verwijder dit asbestmateriaal wanneer het bij werken eenvoudig bereikbaar wordt. Controleer de toestand jaarlijks op wijzigingen.

- Eenvoudige handelingen: mag via doe-het-zelf of door werknemer(s) met opleidingsattest eenvoudige handelingen  
Menuiserie onderdak is eenvoudig te verwijderen door de platen los te schroeven of de nagels te verwijderen. De platen mogen -tijdens het proces niet gebroken worden. Gebruik geen sneldraaiend gereedschap om deze toepassing te verwijderen zoals slijpschijven en breekhamers.
