Asbestinventarisatetest

Holleweg 2, 2950 Kapellen

Attestnummer : 20241030-000176.000

Uitgegeven op : 30.10.2024

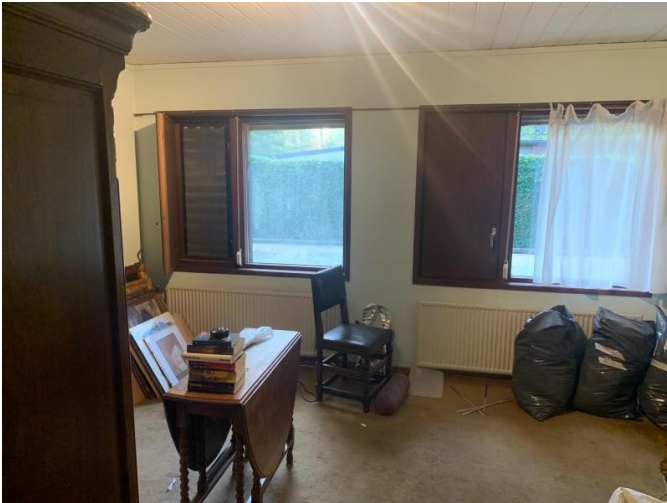
Vrije foto

Het materiaal achter de valse wand kon op het moment van de inspectie niet nader worden onderzocht. Asbestverdachte toepassingen dienen steeds te worden behandeld als asbesthoudend. Dit om potentiële vrijgave. Bij onderhouds-, renovatie- of sloopwerken dient er een analyse te worden uitgevoerd voorafgaand aan de werken.

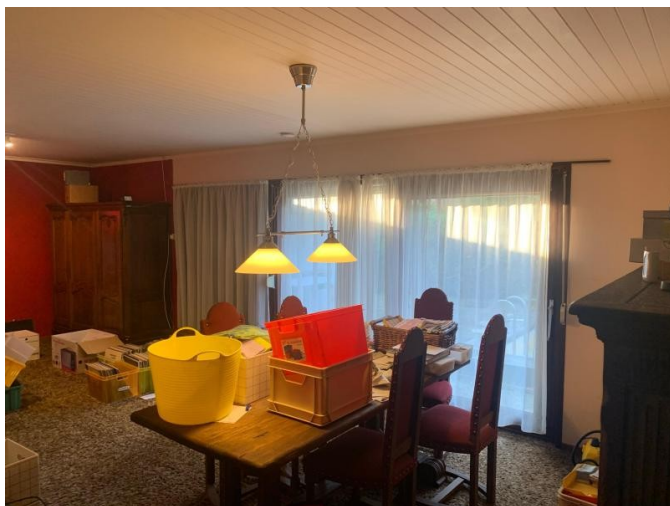
Vrije foto

Het materiaal is niet asbesthoudend, en achter het vals plafond is geen pleisterwerk aangetroffen. Visueel erkend door ervaring deskundige. Er is geen kelder in de woning aanwezig.

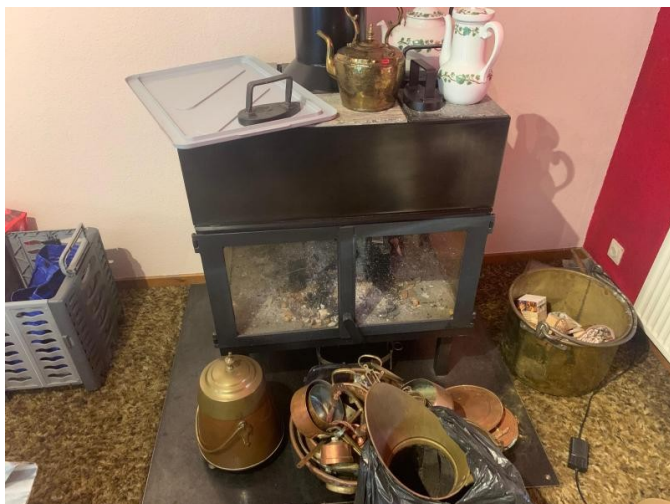
Vrije foto

In de constructie is geen asbesthoudend materiaal aangetroffen, visueel erkend door ervaring deskundige.

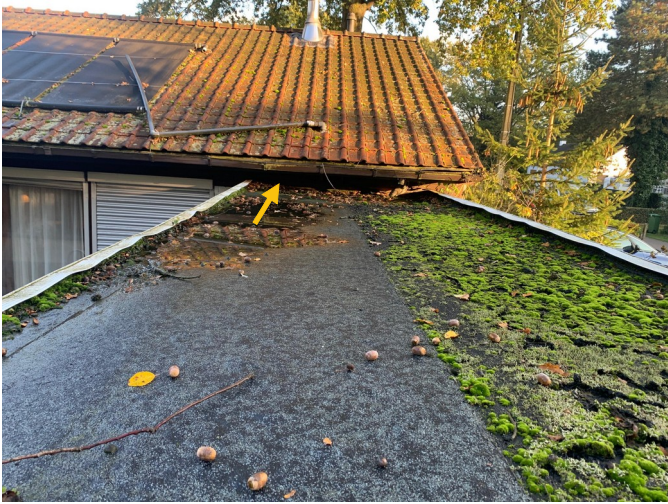
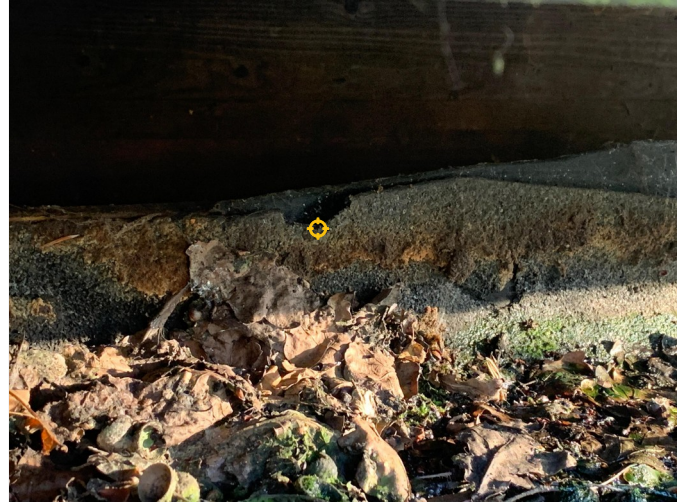
Fiche 5: Roofing dak

Geen asbest

#	Type	Referentie	Resultaat
5.1	Puntmonster	MM01	Geen asbest

Beschrijving	Roofing dak
Omgeving	Buiten
Primaire drager	Plat dak
Bindmiddel van materiaal	Bitumen (roofing, teer, asfalt)
Gebondenheid op basis van bindmiddel	Hecht
Hoeveelheid (oppervlakte - aantal)	• 40,00 m ² - 1 stuk
Totale oppervlakte	40,00 m ²
Identificatiemethode	Vaststelling met monsternamen
Destructieve handeling voor identificatie	Nee
