Keuringsverslag van een elektrische laagspanning- en zeer lage spanningsinstallatie

NIET CONFORM

Straatnaam Borreweg
Huisnummer 39
Busnummer
Postcode 1500
Gemeente HALLE
Land België

Controlebezoek van een oude huishoudelijke elektrische installatie van een wooneenheid bij verkoop op vraag van de verkoper volgens (KB 08/09/2019) - AREI Boek 1- 8.4.2. en 8.2.1. en 4.2.4.3.

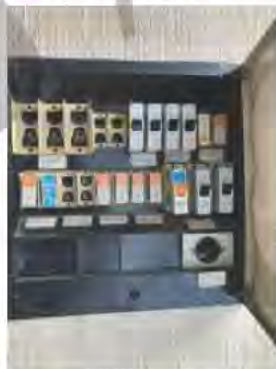
Afbeelding schakel- en verdeelbord:

15.07 Verdeelbord dient te worden vervangen, de beschermingsgraad tegen rechtstreekse aanraking is onvoldoende. (Boek 1 Onderafdeling 4.2.2.3.)

15.09 De genaakbare, naakte onder spanning staande delen zijn onvoldoende afgeschermd. (Boek 1 Afdeling 5.1.4. en 4.2.2.3.)
