## Keuringsverslag van een elektrische laagspanning- en zeer lage spanningsinstallatie

NIET CONFORM

Datum keuring: 02/01/2025

Straatnaam	Schaapsdries
Huisnummer	1a
Busnummer	a
Postcode	3600
Gemeente	GENK
Land	België

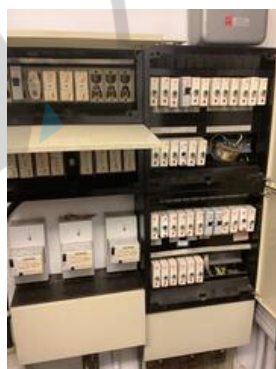
Afbeelding schakel- en verdeelbord:

I5.07 Verdeelbord dient vervangen te worden, de beschermingsgraad tegen rechtstreekse aanraking is onvoldoende. (Boek 1 Onderafdeling 4.2.2.3.)

I5.09 De genaakbare, naakte onder spanning staande delen zijn onvoldoende afgeschermd. (Boek 1 Afdeling 5.1.4. en 4.2.2.3.)
