Asbestinventarisatetest

Kleine Steenstraat 10, 9500 Geraardsbergen

Attestnummer : **20240923-000283.000**

Uitgegeven op : **23.09.2024**

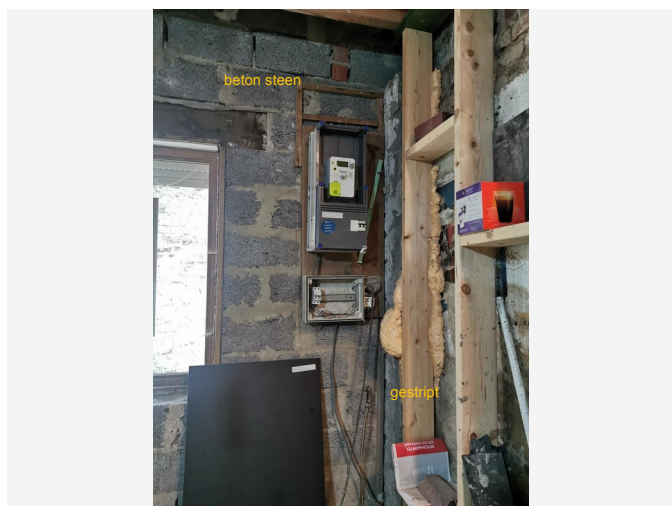
tegen gestripte muren

Identificatiemethode	Vaststelling & expertise (niet-asbestverdacht)
Primaire drager	Binnenwand

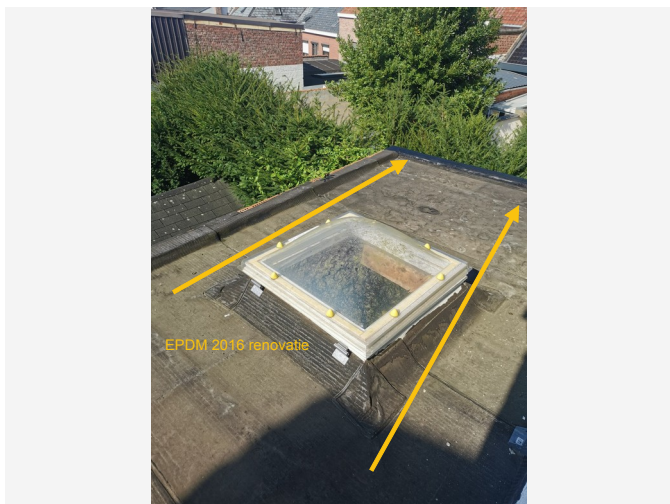
renovatie 2016 EPDM

Identificatiemethode	Vaststelling & expertise (niet-asbestverdacht)
Primaire drager	Plat dak

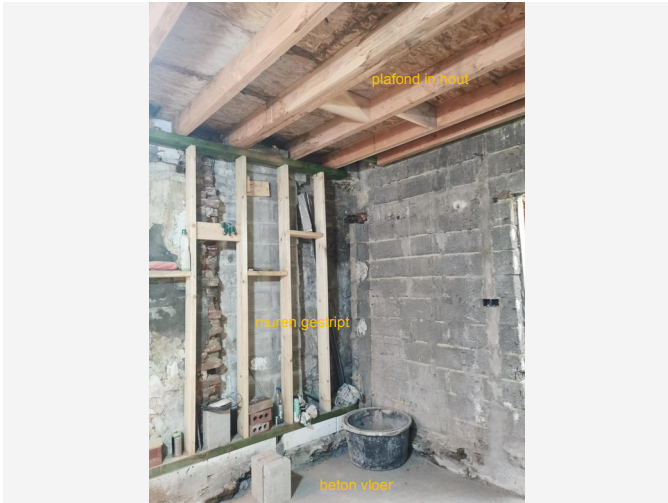
muren gestript , houten plafond en betonnen vloer

Identificatiemethode	Vaststelling & expertise (niet-asbestverdacht)
Primaire drager	Binnenwand
