710 - INSP
 ISO/IEC 17020
 Origineel verslag

Verkoop [Afd 8.4.2]

Verslagnummer:
 33/13032025/44578/48204/1

Inspectie adres: Vlasstraat 11, 1840 Londerzeel
 (België)
 Type: Verkoop [Afd 8.4.2]

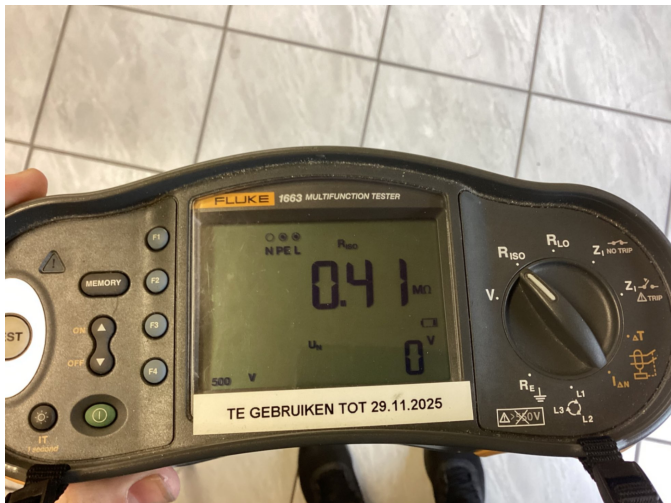
Metingen

EAN:
 Teller nr: 1SAG1105528851
 Dagindex: 1401
 Nachtindex: 1248
 Aardingsweerstand: - not_measured
 Minimale isolatieweerstand: 0,41 MΩ
