Asbestinventarisatetest

Vlasdam 39/B008, 9160 Lokeren

Attestnummer : 20250116-000316.000

Uitgegeven op : 16.01.2025

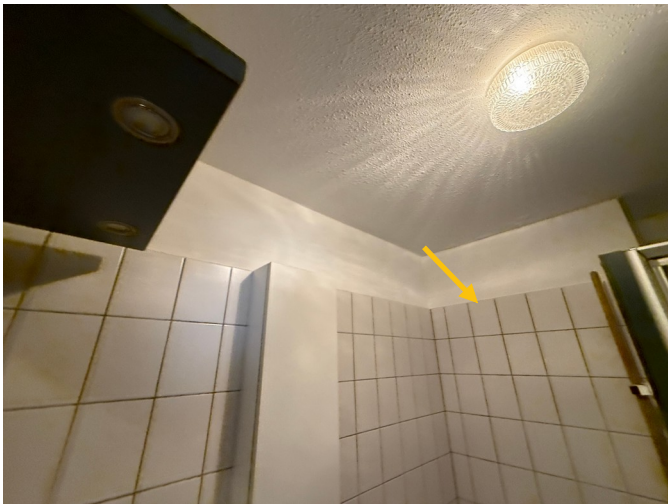
Vrije foto

Fiche 1: Onderliggende lagen vloer en wandtegels (Badkamer/keuken/WC/etc)

Geen onderzoek gepleegd naar eventuele verdachte onderliggende (lijm)lagen, daar niet-verdachte tegels/muurbekledingen/plinten/parket/laminaat/tapijt/vinyl intact waren op het bezoek (Conform opdracht). Als u oudere lijmlagen of verdachte onderliggende lagen tegenkomt, laat dan eerst een staal uitvoeren alvorens eventuele werken verder te zetten.

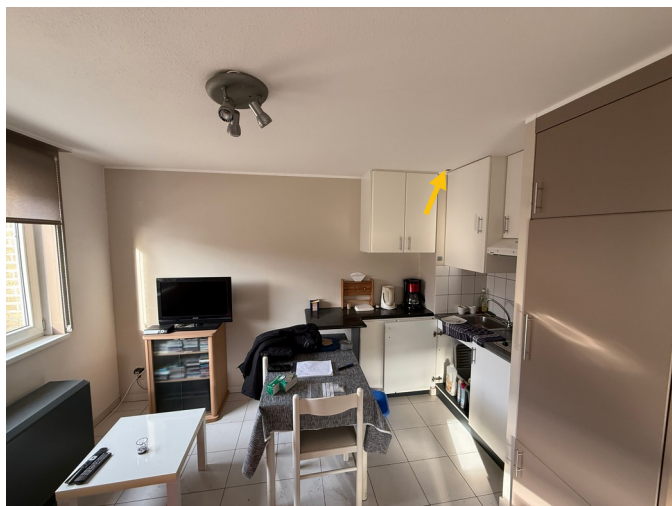
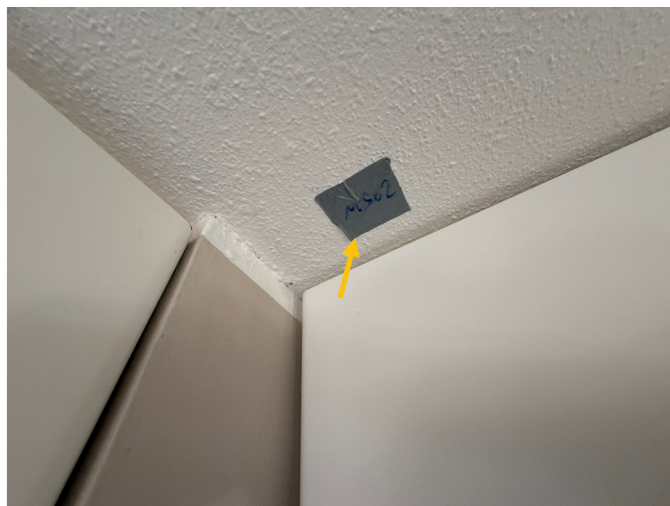
Fiche 2: Pleisterwerk - Plafonds

Geen asbest

#	Type	Referentie	Resultaat
2.1	Mengmonster	MS02	Geen asbest

Beschrijving	Pleisterwerk - Plafonds
Omgeving	Binnen
Primaire drager	Plafond
Bindmiddel van materiaal	Gips - kalk
Gebondenheid op basis van bindmiddel	Niet-hechtgebonden
Hoeveelheid (oppervlakte - dikte - aantal)	• 30,00 m ² - 1,00 cm - 1 stuk
Totaal volume	0,30 m ³
Identificatiemethode	Vaststelling met monsternamen
Destructieve handeling voor identificatie	Nee
Opmerking	--> Stalen werden genomen op volgende plaatsen: - Natte ruimte (Badkamer en keuken). - Droge ruimte (leefruimte). - Stookruimte (***) - Traphal (***) --> Er konden geen stalen genomen worden op volgende plaatsen: - Natte ruimte (Reden: ***). - Droge ruimte (Reden: ***). - Stookruimte (Reden: geen stookruimte aanwezig). - Traphal (Reden: geen trp aanwezig).

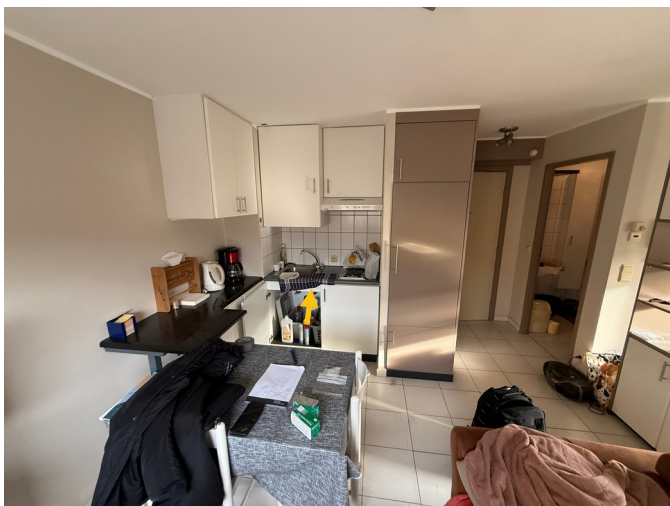
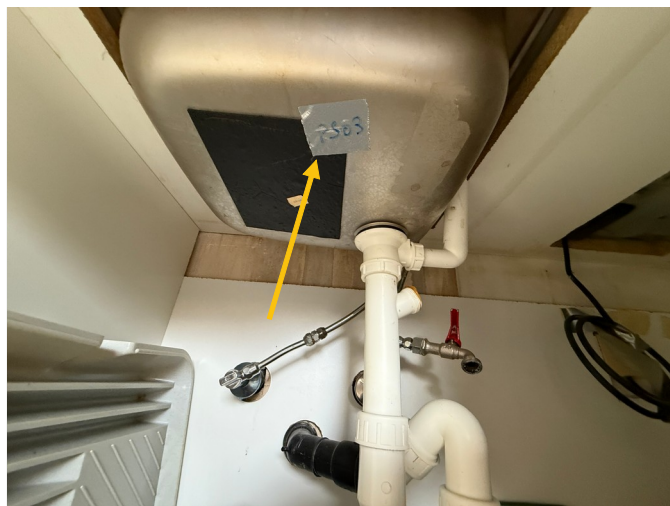
Geen asbest

#	Type	Referentie	Resultaat
3.1	Puntmonster	PS03	Geen asbest

Beschrijving	Antidreunplaat onderkant spoelbak keuken
Omgeving	Binnen
Primaire drager	Sanitaire infrastructuur en uitrusting (toe- en afvoer)
Bindmiddel van materiaal	Bitumen (roofing, teer, asfalt)
Gebondenheid op basis van bindmiddel	Hecht
Hoeveelheid (gewicht - aantal)	<ul style="list-style-type: none">• 0,15 kg - 1 stuk
Totaal gewicht	0,15 kg
Identificatiemethode	Vaststelling met monstername
Destructieve handeling voor identificatie	Nee

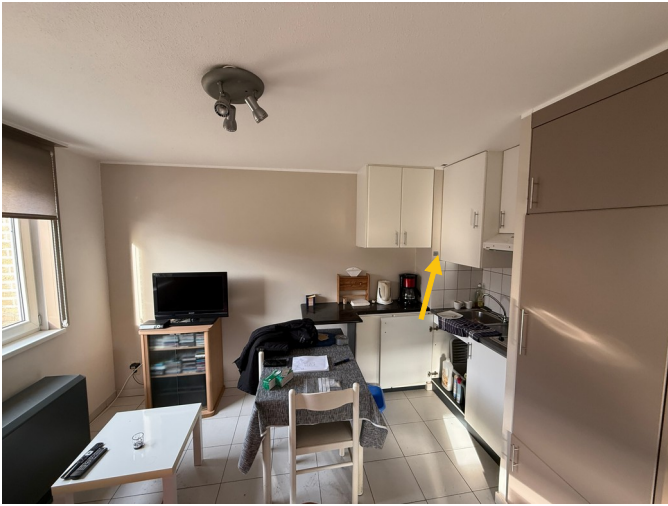
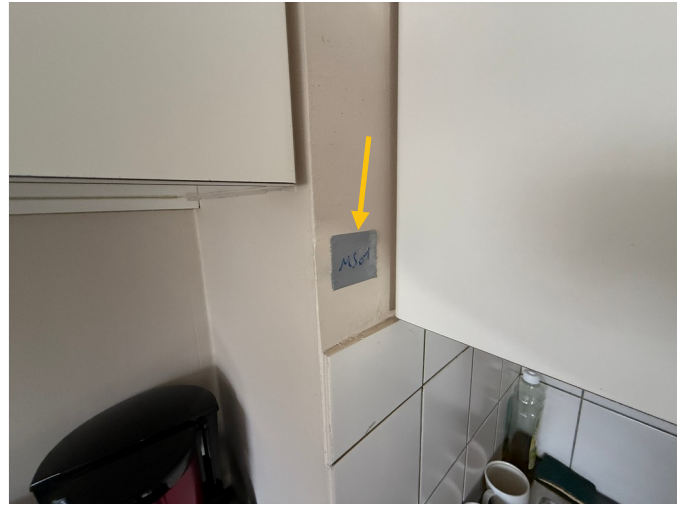
Fiche 4: Pleisterwerk - Muren

Geen asbest

#	Type	Referentie	Resultaat
4.1	Mengmonster	MS01	Geen asbest

Beschrijving	Pleisterwerk - Muren
Omgeving	Binnen
Primaire drager	Binnenwand
Bindmiddel van materiaal	Gips - kalk
Gebondenheid op basis van bindmiddel	Niet-hechtgebonden
Hoeveelheid (oppervlakte - dikte - aantal)	• 25,00 m ² - 1,00 cm - 1 stuk
Totaal volume	0,25 m ³
Identificatiemethode	Vaststelling met monsternamen
Destructieve handeling voor identificatie	Nee
Opmerking	--> Stalen werden genomen op volgende plaatsen: - Natte ruimte (Badkamer & keuken). - Droge ruimte (Leefruimte). - Stookruimte (***). - Traphal (***). --> Er konden geen stalen genomen worden op volgende plaatsen: - Natte ruimte (Reden: ***). - Droge ruimte (Reden: ***). - Stookruimte (Reden: geen stookruimte aanwezig in de studio). - Traphal (Reden: geen trap aanwezig in de studio).
