Asbestinventarisatetest

Binnenveldstraat 4, 3700 Tongeren-Borgloon

Attestnummer : 20250108-000132.000

Uitgegeven op : 08.01.2025

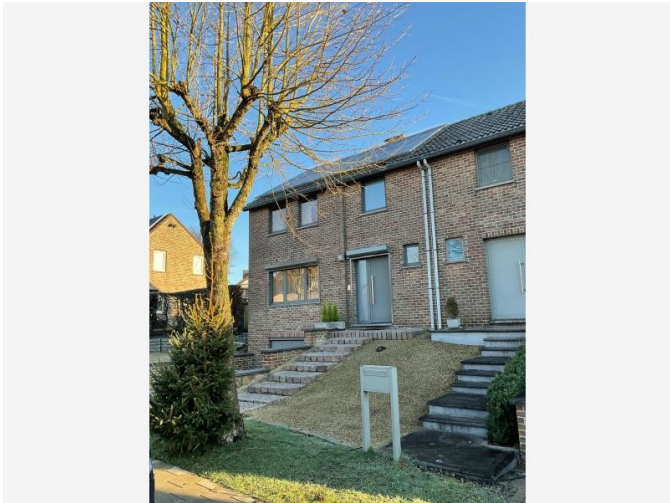
Situeringfoto

Tijdelijke beperking

Reden: Het te onderzoeken materiaal situeert zich hoger dan 3,50 m te rekenen vanaf een veilige ondergrond

Uitleg van de asbestdeskundige: Dak kon niet nagekeken worden owv hoogte.
