Keuringsverslag van een elektrische laagspanning- en zeer lage spanningsinstallatie

Datum keuring: 25/03/2025

Straatnaam	Lode de Boninghestraat
Huisnummer	1
Busnummer	101
Postcode	2170
Gemeente	Antwerpen
Land	België

Controlebezoek van een oude huishoudelijke elektrische installatie van een wooneenheid bij verkoop op vraag van de verkoper volgens (KB 08/09/2019) - AREI Boek 1- 8.4.2. en 8.2.1. en 4.2.4.3.

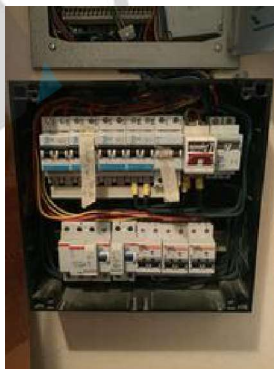
Afbeelding schakel- en verdeelbord:

Visueel nazicht (algemeen)	OK	Directe aanraking	NOK	Indirecte aanraking	NOK
Aansluitingen	OK	schema in bijlage door Aceg vzw	NA		
Equipotentiale verbindingen	niet van toepassing	Doorsnede geleiders	OK		
Continuïteit	OK	Verlichting / toestellen	NVT

- I5.10 De genaakbare, naakte onder spanning staande delen zijn onvoldoende afgeschermd. (Boek 1 Afdeling 5.1.4. en 4.2.2.3.)
- I5.11 Niet gebruikte invoeringen van het verdeelbord zijn niet correct of onvoldoende afgedicht. (Boek 1 Afdeling 5.1.4. en 4.2.2.3.)
