Asbestinventarisatetest

Stichelgatstraat 18, 1700 Dilbeek

Attestnummer : 20231220-000057.000

Niet-asbestveilig

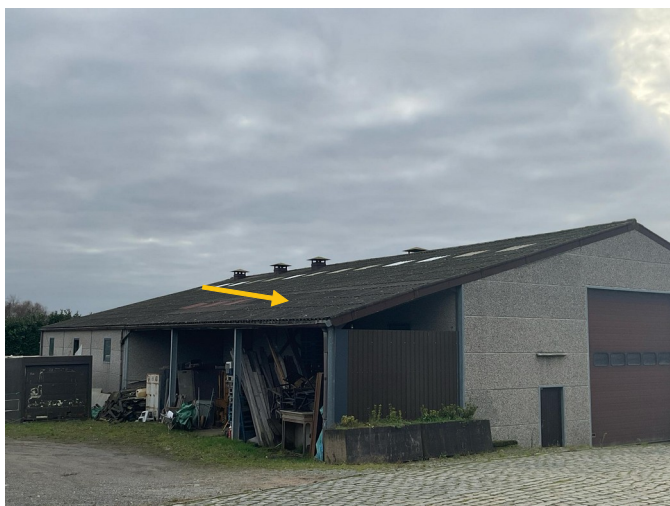
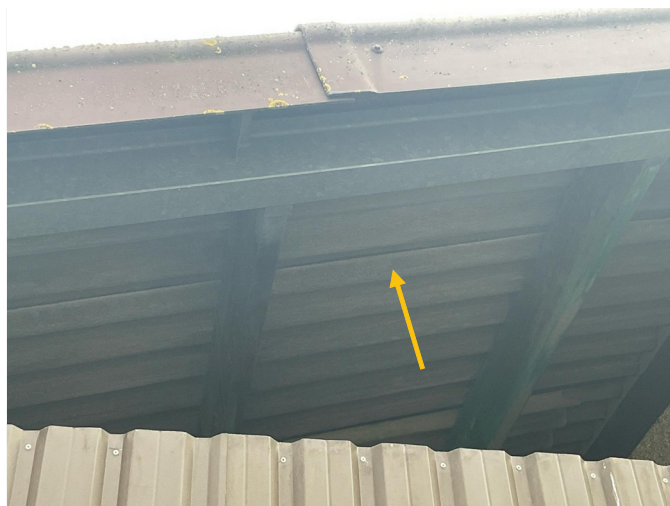
Overzichtsfoto

Detailfoto

Eindbeoordeling materiaalrisico	Verhoogd materiaalrisico en/of verhoogde kans op vezelvrijgave
---------------------------------	--

Gebondenheid	Categorie 1: hechtgebonden in oorsprong
Asbestsoort (vezeltype)	Crocidoliet aanwezig
Asbestconcentratie	Laag (< 50%)
Afschermingsgraad van het gehele materiaal	Geheel of deels vrij aan de buitenlucht
Toestand van het materiaal	Matig beschadigd, matig verweerd

Beschrijving	Golfplaten op hangar
Omgeving	Grenst aan binnen- en buitenlucht
Primaire drager	Schuin dak
Asbestmateriaal	Dak- en gevelbekleding - Golfplaat
Bindmiddel van asbestmateriaal	Cement
Gebondenheid op basis van bindmiddel	Hecht
Hoeveelheid (oppervlakte - aantal)	<ul style="list-style-type: none">• 645,00 m² - 1 stuk
Totale oppervlakte	645,00 m ²
Eenvoudig bereikbaar	Ja
Bevestigingswijze	<ul style="list-style-type: none">• Geschroefd
Identificatiemethode	Vaststelling zonder monsternamen

Het asbestmateriaal valt onder de mijlpaal van 2034.

Verwijderen

- Zorg voor een veilig beheer. Vermijd het beschadigen van het asbestmateriaal. Controleer de toestand jaarlijks op wijzigingen.
- Verwijder dit asbestmateriaal zo snel mogelijk. Volg de toestand goed op.

- Eenvoudige handelingen: enkel door erkend asbestverwijderaar
Gezien de hoeveelheden, best door een aannemer laten verwijderen.
Niet in zagen of boren, niet breken en niet met een hogedrukreiniger reinigen.

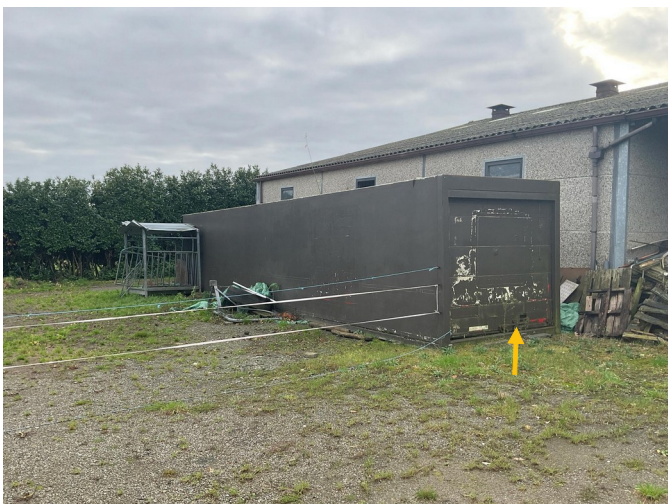
Situeringfoto

Tijdelijke beperking

Reden: Slotvaste toegangspoort, -deur of -luik

Uitleg van de asbestdeskundige: Container was niet toegankelijk. De binnenkant kon net worden onderzocht.

Op het eerste zicht, geen asbestverdachte materialen aan de buitenkant.

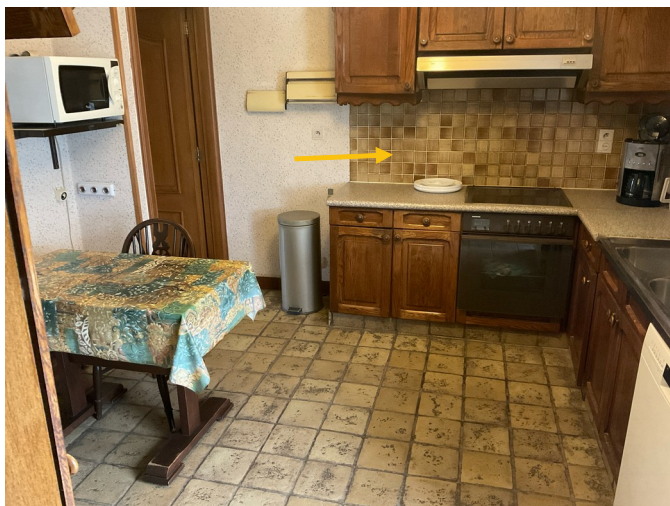
Vrije foto

De lijm gebruikt om de tegels in de badkamer en in de de keuken aan de binnenwand te bevestigen is mogelijk asbesthoudend.

Bij het afbreken of bij renovatiewerken, best een staal laten analyseren.

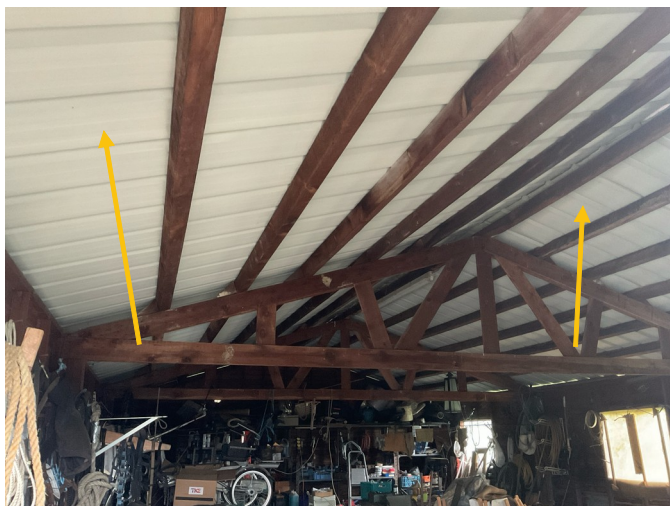
Vrije foto

Het dak van het bijgebouw bestaat uit stalen platen. Deze zijn niet asbestverdacht.

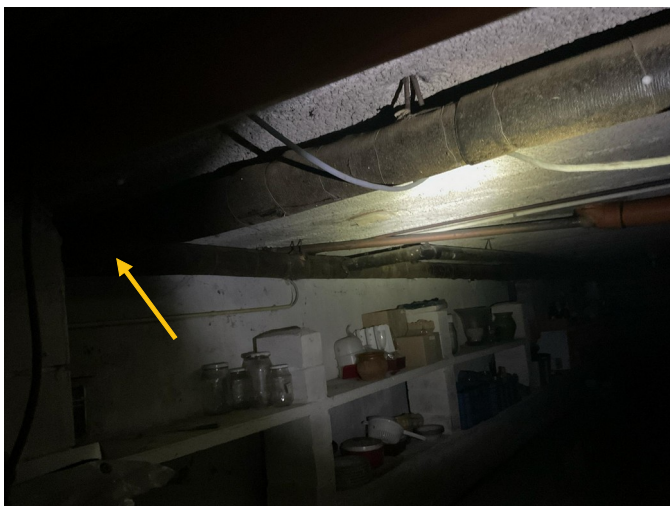
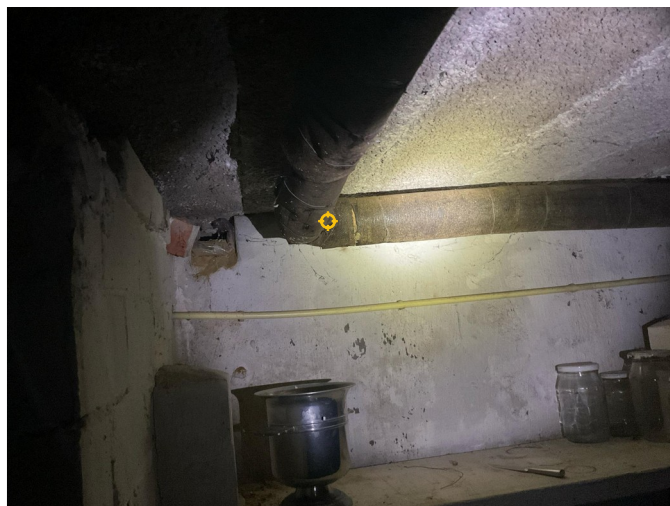
Overzichtsfoto

Detailfoto

Geen asbest

#	Type	Referentie	Resultaat
5.1	Mengmonster	MM02	Geen asbest

Beschrijving	Leidingisolatie in kelder
Omgeving	Binnen
Primaire drager	Ruimteverwarming
Bindmiddel van materiaal	Bitumen (roofing, teer, asfalt)

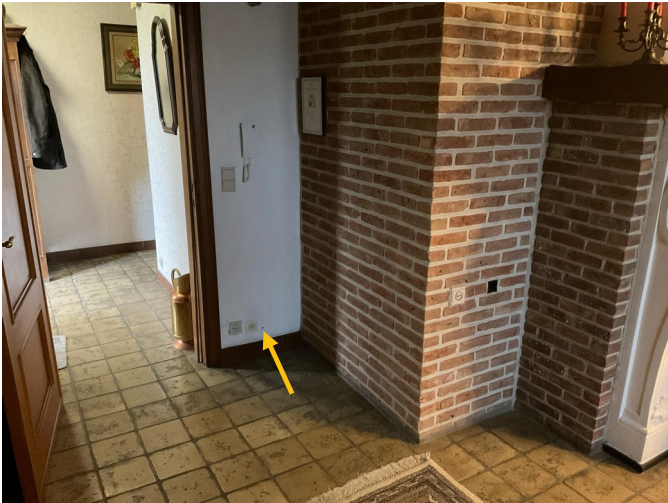
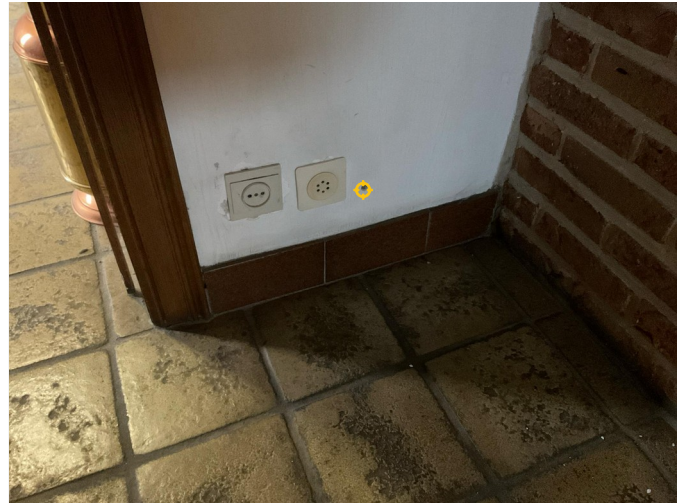
Fiche 6: Pleisterwerk muren

Overzichtsfoto

Detailfoto

Geen asbest

#	Type	Referentie	Resultaat
6.1	Mengmonster	MM01	Geen asbest

Beschrijving	Pleisterwerk muren
Omgeving	Binnen
Primaire drager	Binnenwand
Bindmiddel van materiaal	Gips - kalk
