Asbestinventarisatetest

Wouter Haecklaan 11/0301, 2100 Antwerpen

Attestnummer : 20231201-000149.000

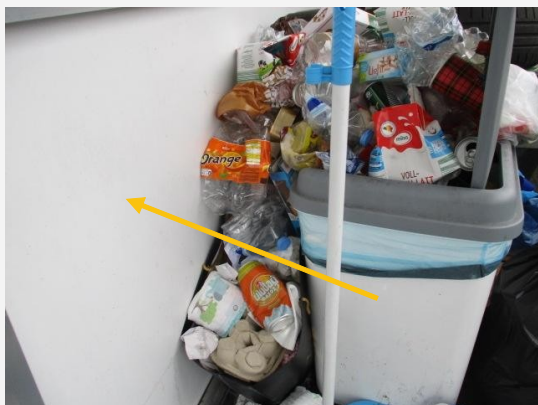
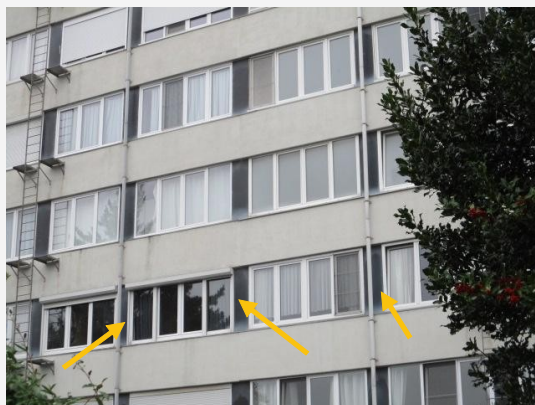
Eindbeoordeling materiaalrisico	Zeer laag materiaalrisico en/of zeer lage kans op vezelvrijgave
---------------------------------	---

Gebondenheid	Categorie 1: hechtgebonden in oorsprong
Asbestsoort (vezeltype)	Alleen chrysotiel
Asbestconcentratie	Laag (< 50%)
Afschermingsgraad van het gehele materiaal	Niet stootvaste afscherming
Toestand van het materiaal	Onbeschadigd, niet verweerd

Beschrijving	Gevelbeplating
Omgeving	Buiten
Primaire drager	Wand buitenschil
Asbestmateriaal	Dak- en gevelbekleding - Plaat
Bindmiddel van asbestmateriaal	Cement
Gebondenheid op basis van bindmiddel	Hecht
Hoeveelheid (oppervlakte - dikte - aantal)	• 2,00 m ² - 1,00 cm - 1 stuk
Totaal volume	0,02 m ³
Eenvoudig bereikbaar	Ja

Bevestigingswijze	<ul style="list-style-type: none">• Geklemd
Identificatiemethode	Vaststelling zonder monstername
Destructieve handeling voor identificatie	Nee
Opmerking	Betreft gevelbeplating voorzijde en achterzijde

Verwijderen

- Zorg voor een veilig beheer. Vermijd het beschadigen van het asbestmateriaal. Controleer de toestand jaarlijks op wijzigingen.
- Zorg voor een veilig beheer en verwijder dit asbestmateriaal wanneer het bij werken eenvoudig bereikbaar wordt. Controleer de toestand jaarlijks op wijzigingen.

- Eenvoudige handelingen: mag via doe-het-zelf of door werknemer(s) met opleidingsattest eenvoudige handelingen
Betreft hechtgebonden toepassing

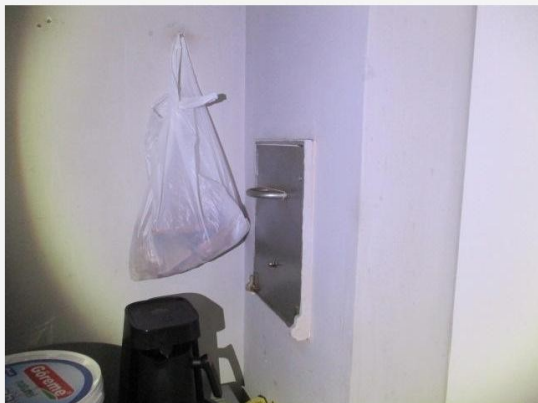
Vrije foto

Redelijk vermoeden op de aanwezigheid van asbesthoudend materiaal in de schacht

Identificatiemethode	Redelijk vermoeden
Primaire drager	Schacht-koker (technisch)
(Asbest)materiaal	Buis, koker, leiding, pijp, doorvoer
Bindmiddel	Cement
Gebondenheid bindmiddel	Hecht

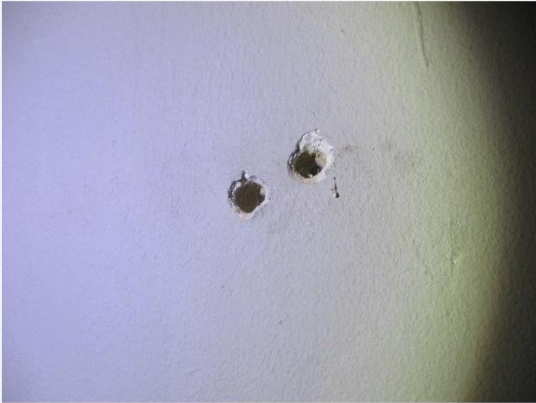
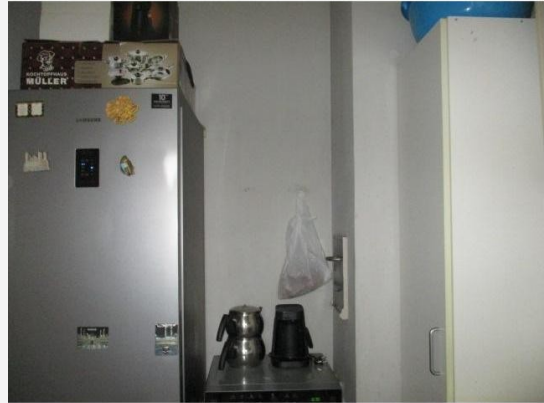
Geen asbest

#	Type	Referentie	Resultaat
3.1	Mengmonster	MM-01	Geen asbest

Beschrijving	Pleisterwerk
Omgeving	Binnen
Primaire drager	Binnenwand
Bindmiddel van materiaal	Gips - kalk

Gebondenheid op basis van bindmiddel	Niet-hechtgebonden
Hoeveelheid (oppervlakte - dikte - aantal)	• 80,00 m ² - 1,00 cm - 1 stuk
Totaal volume	0,80 m ³
Identificatiemethode	Vaststelling met monstername
Destructieve handeling voor identificatie	Nee
Opmerking	Asbestvrij
