# Asbestinventarisatetest

Herentalsebaan 419/102, 2100 Antwerpen

Attestnummer : 20240321-000550.000

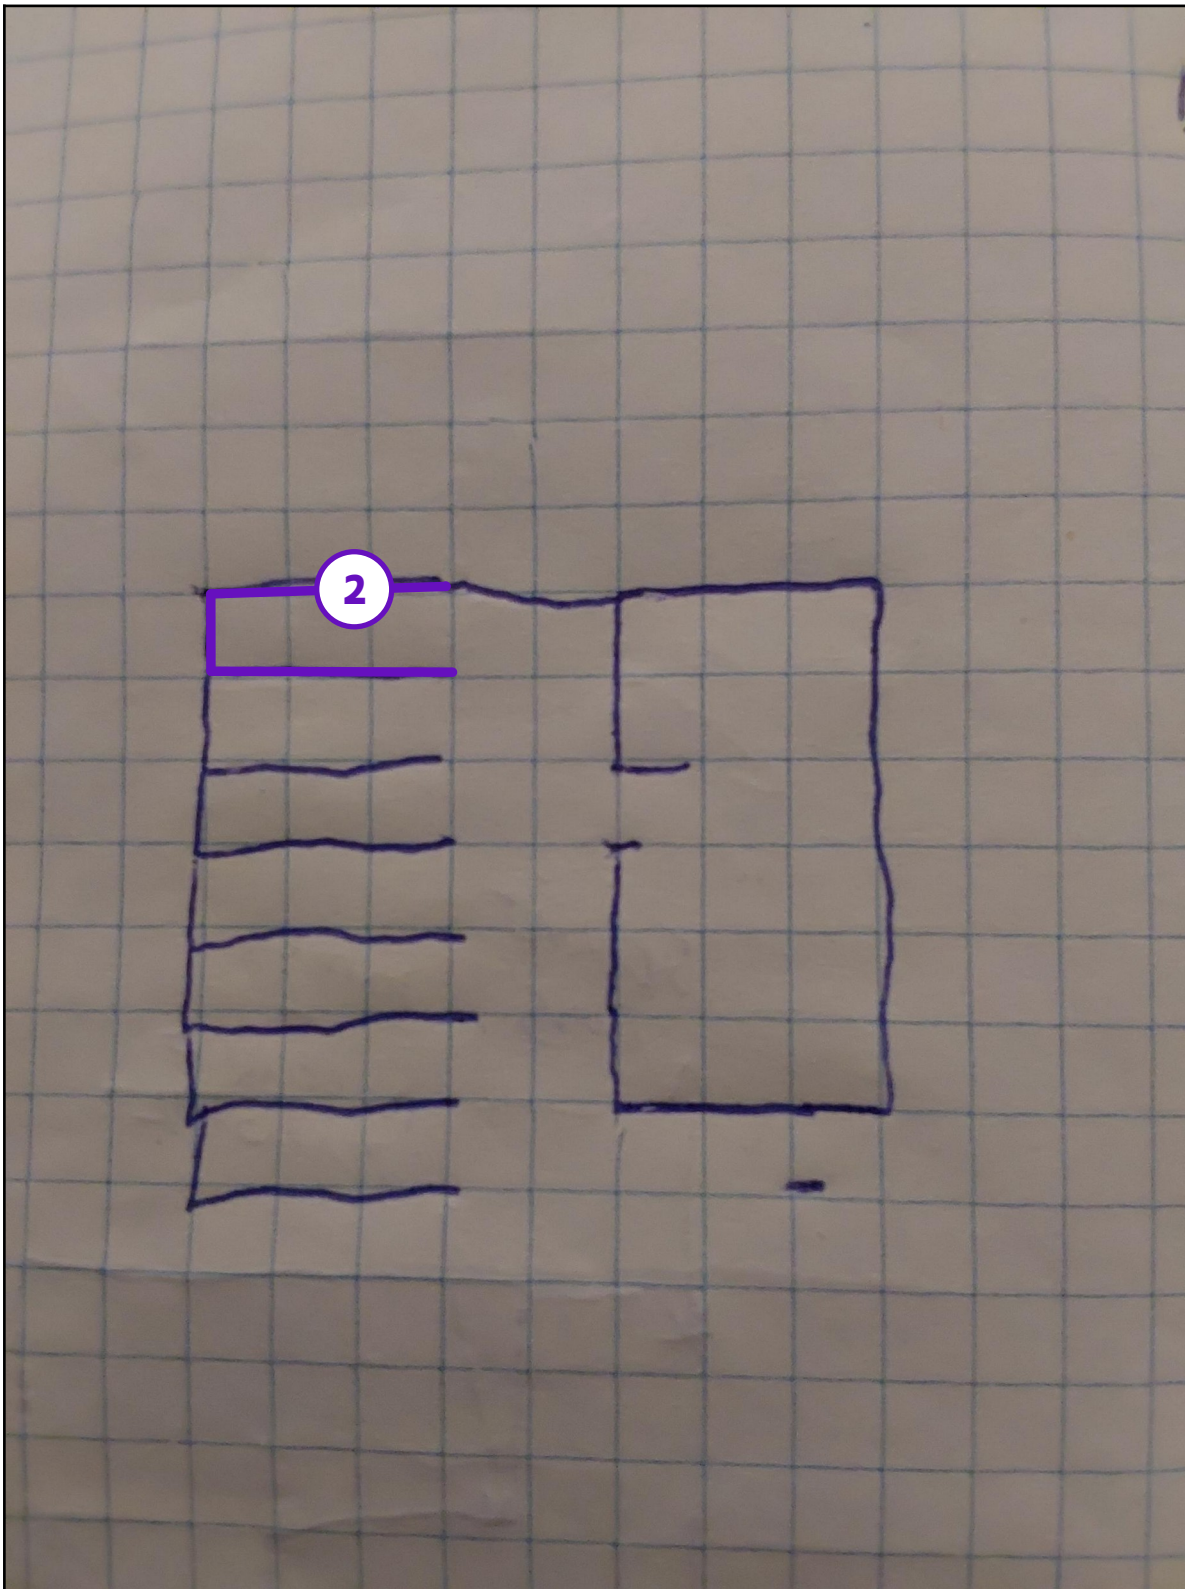
## Plan 1.2: Kelder berging

2. Bakstenen kelder	Advies	-
---------------------	--------	---

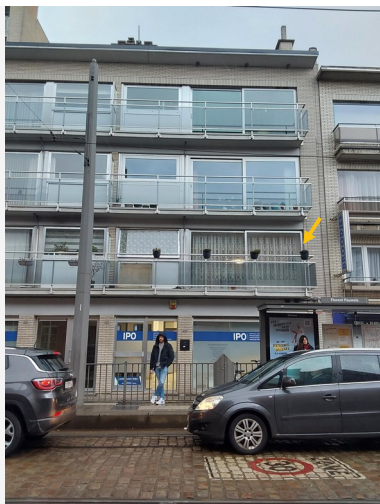
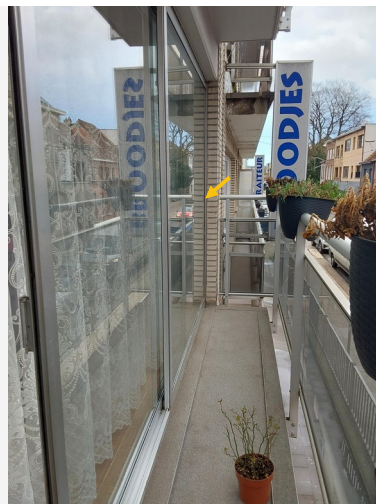
Overzichtsfoto

Detailfoto

Eindbeoordeling materiaalrisico	Laag materiaalrisico en/of verlaagde kans op vezelvrijgave
---------------------------------	--

Gebondenheid	Categorie 1: hechtgebonden in oorsprong
Asbestsoort (vezeltype)	Alleen chrysotiel
Asbestconcentratie	Laag (< 50%)
Afschermingsgraad van het gehele materiaal	Geheel of deels vrij aan de buitenlucht
Toestand van het materiaal	Licht beschadigd, licht verweerd. Intact materiaal type Pical – asbestboard of categorie III 'gebondenheid'

#	Type	Referentie	Resultaat
1.1	Puntmonster	Mm03	Chrysotiel

Beschrijving	Mastiek raamwerk
Omgeving	Binnen
Primaire drager	Wandopening verticaal (raam, deur, ...)
Asbestmateriaal	In-situ afwerkingslagen - Pasta, stopverf, voegsel, stopsel, vulsel, mastiek, katten, ...
Bindmiddel van asbestmateriaal	Kitten, mastiek, pasta
Gebondenheid op basis van bindmiddel	Hecht
Hoeveelheid (gewicht - aantal)	• 5,00 kg - 1 stuk

Het asbestmateriaal valt onder de mijlpaal van 2040.

Zorgvuldig beheren

- Zorg voor een veilig beheer. Vermijd het beschadigen van het asbestmateriaal. Controleer de toestand jaarlijks op wijzigingen.
- Zorg voor een veilig beheer en verwijder dit asbestmateriaal wanneer het bij werken eenvoudig bereikbaar wordt. Controleer de toestand jaarlijks op wijzigingen.

- Eenvoudige handelingen: mag via doe-het-zelf of door werknemer(s) met opleidingsattest eenvoudige handelingen  
Eenvoudig te verwijderen bij raamwerken

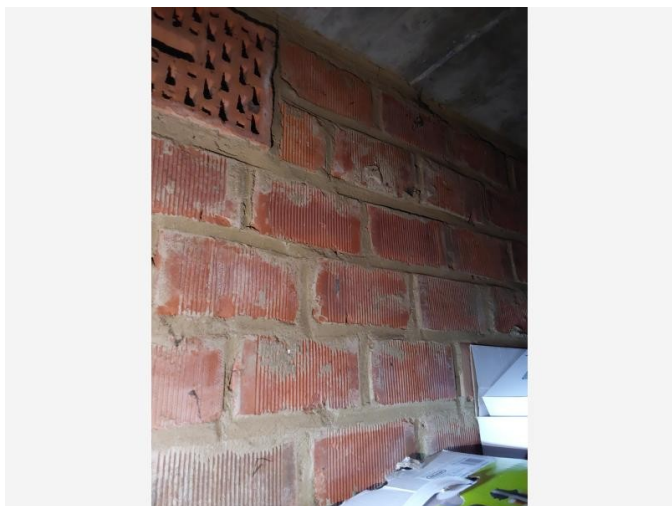
Vrije foto

Kelderberging volledig met baksteen gebouwd, geen pleisterwerk aanwezig.

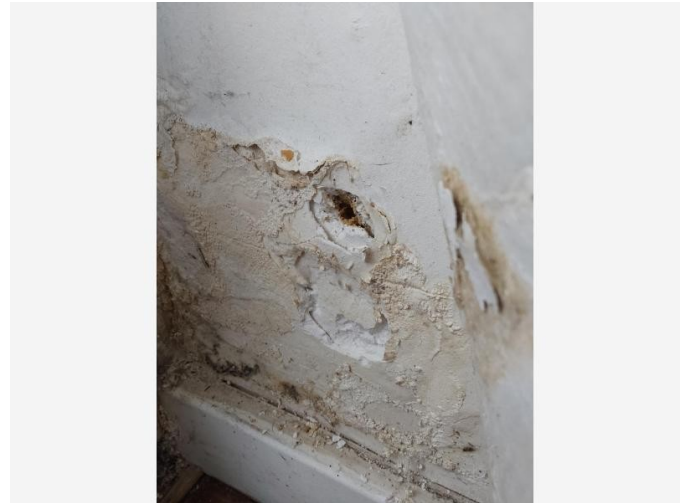
Overzichtsfoto

Detailfoto

Geen asbest

#	Type	Referentie	Resultaat
3.1	Mengmonster	Mm01	Geen asbest

Beschrijving	Pleister muren
Omgeving	Binnen
Primaire drager	Binnenwand
Bindmiddel van materiaal	Gips - kalk
